CONCEPTO TÉCNICO DE AMENAZA RUINA	Código:	GPR-FT-06
		Versión:	03
		Código Documental:

1.1 CONCEPTO DE AMENAZA RUINA N° CAR:	1423
1.2 ÁREA:	Técnica y de Gestión
1.3 COORDINACIÓN:	Investigación y Desarrollo
1.4 REFERENCIA CRUZADA RADICADO FOPAE:	2009ER4995
1.5 RESPUESTA OFICIAL No.	RO-35909

2.1 SOLICITANTE:	Inspección 14 A Distrital de Policía
2.2 LOCALIDAD:	(14) Los Mártires
2.3 UPZ:	(102) La Sabana
2.4 BARRIO O SECTOR CATASTRAL:	Santa Fe
2.5 DIRECCIÓN:	Calle 24 No. 17 – 38
2.6 CHIP:	AAA0072MYYN
2.7 FECHA DE VISITA:	Abril 29 de 2009
2.8 POBLACIÓN BENEFICIADA:	Una Persona – Una Familia
2.9 ÁREA (m2):	240 m ² (Aproximadamente)

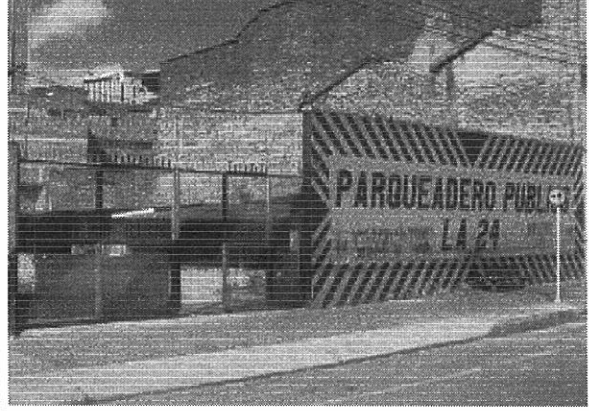
En el predio objeto de la visita técnica hay una construcción de un piso en la parte posterior del costado oriental, la estructura de esta edificación son muros de bloque de arcilla con elementos de confinamiento en los extremos, la cubierta es en teja de lámina metálica apoyadas en elementos de madera; en la parte frontal detrás del muro de fachada hay una construcción con las mismas especificaciones que la edificación de la parte posterior. En la parte central del costado oriental hay un cobertizo en teja de lámina metálica apoyada en elementos de madera. En el área restante no hay construcción. El muro de fachada es en bloque de arcilla con columnetas de confinamiento en los extremos, está pañetado y pintado. El aspecto general de la fachada del inmueble se puede apreciar en la fotografía 1. Las dimensiones aproximadas del predio son ocho metros de frente y treinta metros de fondo.

El muro de fachada se encuentra en buen estado, no se aprecian agrietamientos ni fisuras, no hay daños en los acabados, las condiciones de este muro se pueden observar en las fotografías 1 y 2.

Foto 1. Vista general de la fachada del inmueble	Foto 2. Muro de fachada en buen estado

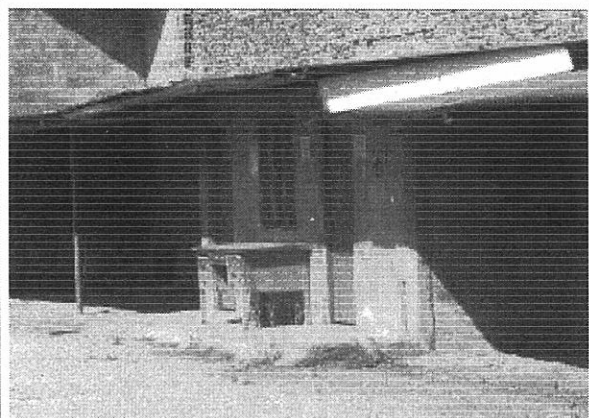
En general los muros de la construcción de la parte posterior se observan en buenas condiciones, no se detectan agrietamientos, no hay daños en las unidades de mampostería, los elementos de confinamiento se encuentran en buen estado, como se ilustra en la fotografía 3. El cobertizo de la parte central está en buen estado, los elementos de madera que los soportan se ven en buenas condiciones, las tejas no presentan deterioro, como se aprecia en la fotografía 4.

Foto 3. Construcción de un nivel de la zona posterior en buenas condiciones	Foto 4. Cobertizo en el costado oriental

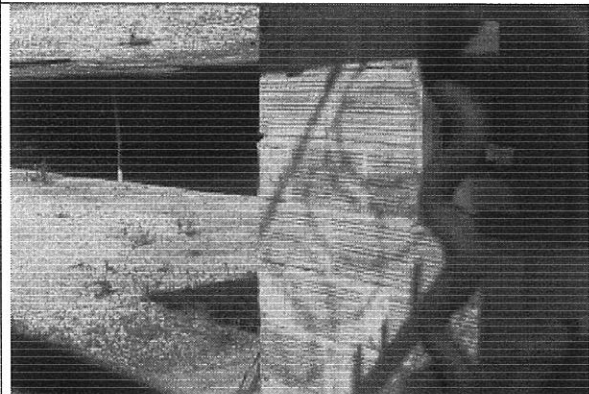
La edificación de la zona frontal está en buen estado, no hay daños en los muros, no se observan fisuras ni deterioro en los bloques de arcilla, la cubierta se aprecia en buenas condiciones, no hay deterioro en las tejas, el estado de la construcción de la zona frontal se puede ver en las fotografías 5 y 6 del registro fotográfico.

Foto 5. Muros de la zona frontal en buen estado	Foto 6. Cubierta de la zona frontal
