ALCALDÍA MAYOR DE BOGOTÁ D.C. Fondo Prevención y Atención Emergencias	CONCEPTO TÉCNICO DE AMENAZA RUINA	Código:	GPR-FT-06
		Versión:	03
		Código Documental:

1.1 CONCEPTO DE AMENAZA RUINA N° CAR:	1437
1.2 ÁREA:	Técnica y de Gestión
1.3 COORDINACIÓN:	Investigación y Desarrollo
1.4 REFERENCIA CRUZADA RADICADO FOPAE:	2009ER5450
1.5 RESPUESTA OFICIAL No.	RO-36555

2.1 SOLICITANTE:	INSPECCIÓN 12 C DISTRITAL DE POLICÍA
2.2 LOCALIDAD:	12 – BARRIOS UNIDOS
2.3 UPZ:	98 – LOS ALCAZARES
2.4 BARRIO O SECTOR CATASTRAL:	COLOMBIA
2.5 DIRECCIÓN:	Calle 70 A Bis # 23 – 21
2.6 CHIP:	AAA0085LUKL
2.7 FECHA DE VISITA:	Mayo 7 de 2009
2.8 POBLACIÓN BENEFICIADA:	4 Personas – 1 Familia
2.9 ÁREA (m2):	250

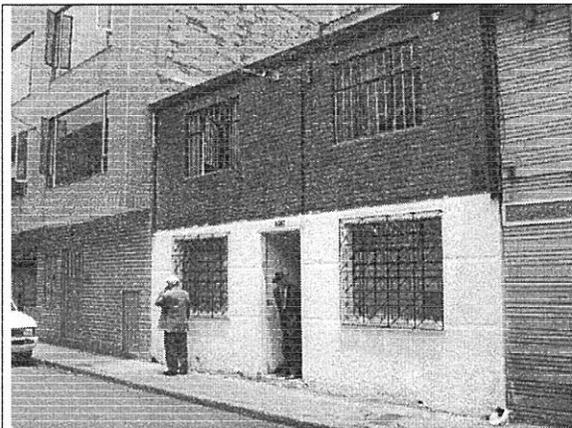
En los muros de fachada se detectaron algunas fisuras y agrietamientos, aunque no se evidencia deterioro de los acabados; en las fotos 1 y 2 se observa el estado de la cara externa del muro de fachada, mientras que en las fotos 3 a 5 se observan algunas de las grietas del muro de fachada visibles en la cara interna.

Foto 1. Aspecto de la fachada de la edificación.

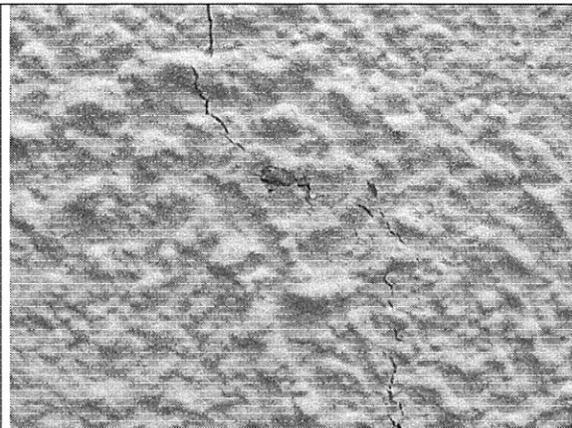
Foto 2. Fisuras visibles en la fachada.

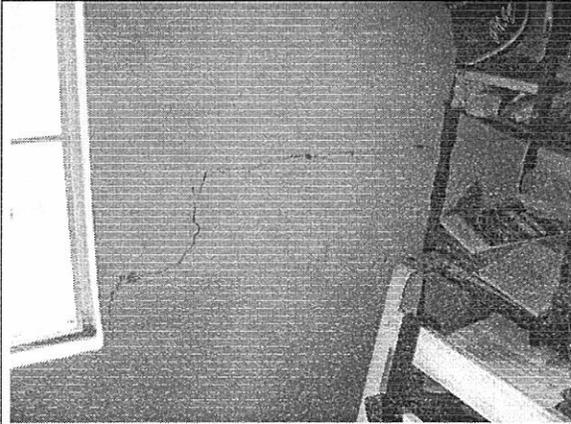
Foto 3. Agrietamiento en la cara interna de la fachada.

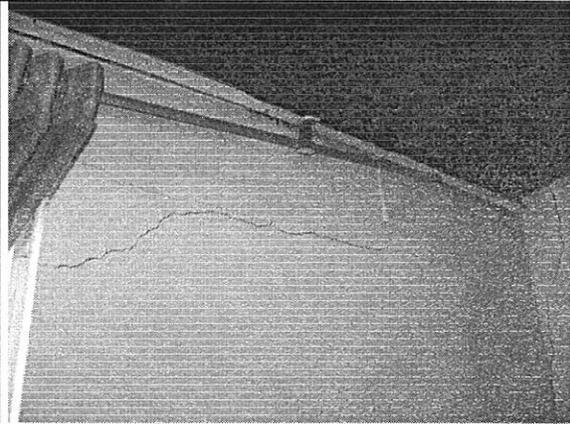
Foto 4. Fisuras en la cara interna de la fachada.

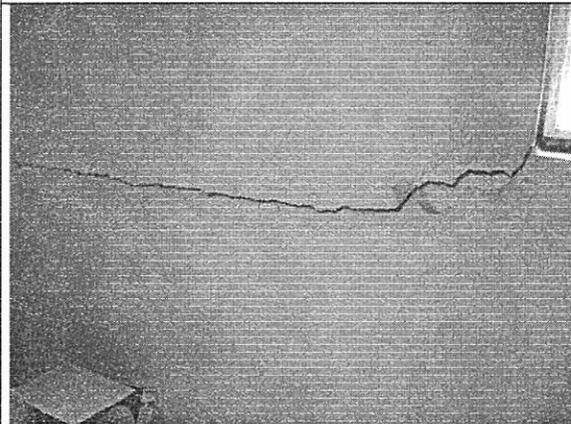
Foto 5. Agrietamiento del muro de fachada, cara interna.

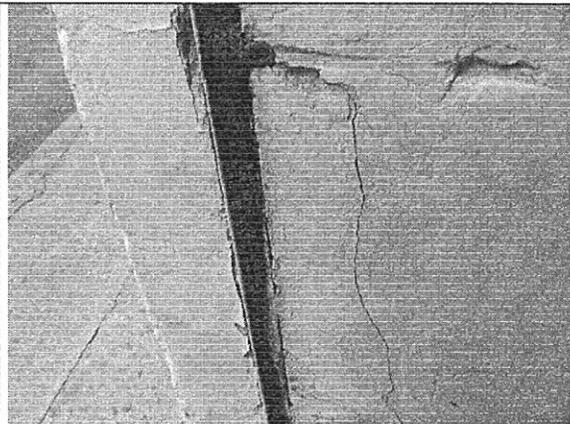
Foto 6. Fisuras en los muros del sector frontal.

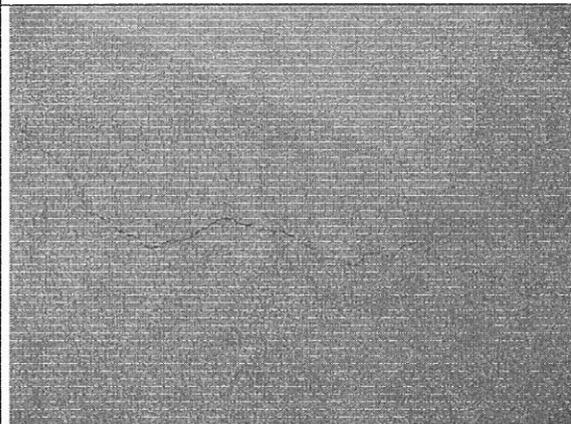
Foto 7. Fisuras en muros internos del primer piso.

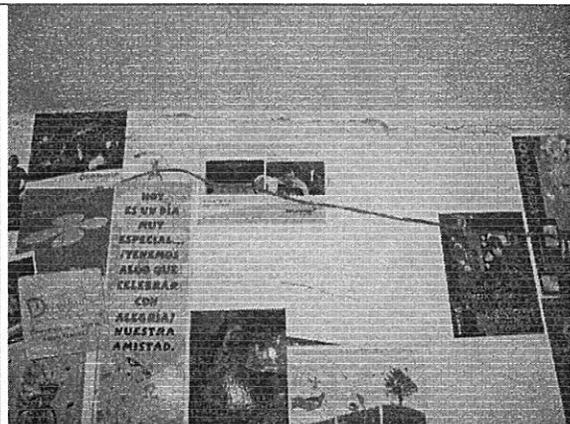
Foto 8. Fisuras en muros internos.

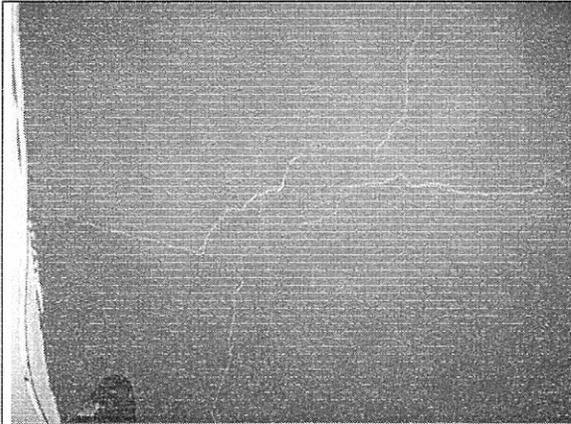
Foto 9. Fisuras en muros del sector frontal.

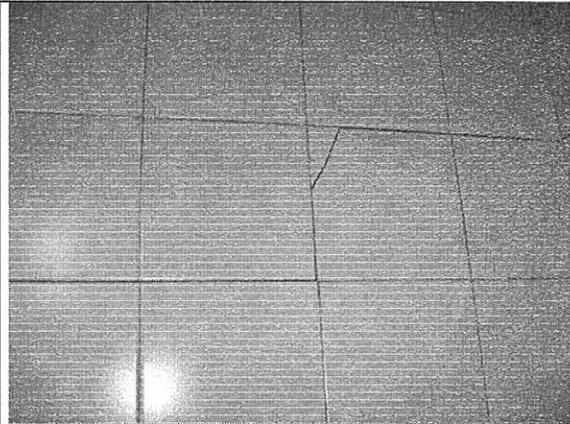
Foto 10. Agrietamiento en enchape de cocina.

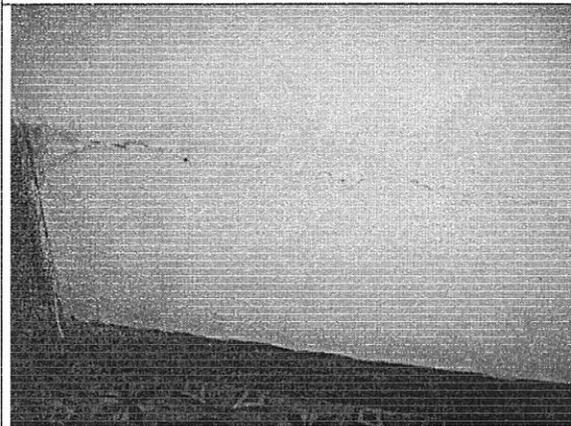
Foto 11. Fisuras en muros del sector central.

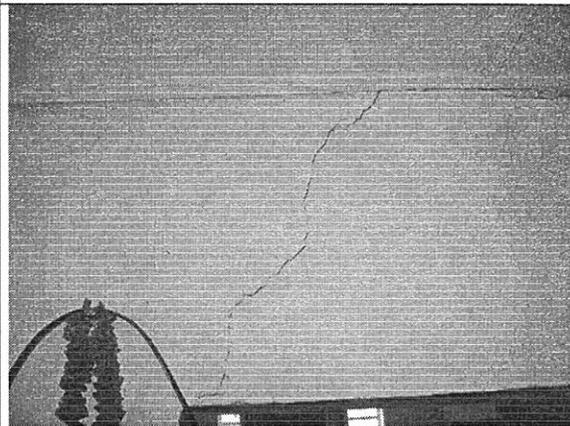
Foto 12. Agrietamiento en dintel.

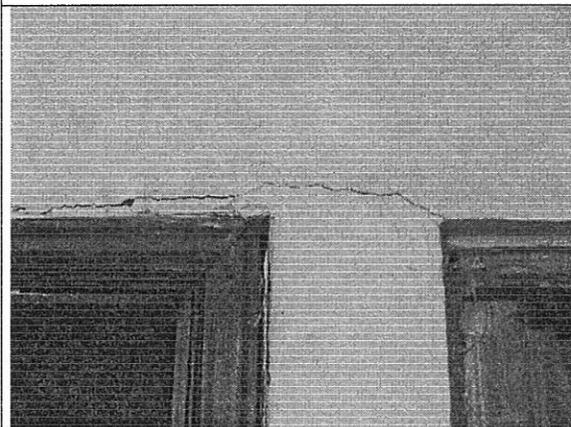
Foto 13. Agrietamiento entre vanos de puertas.

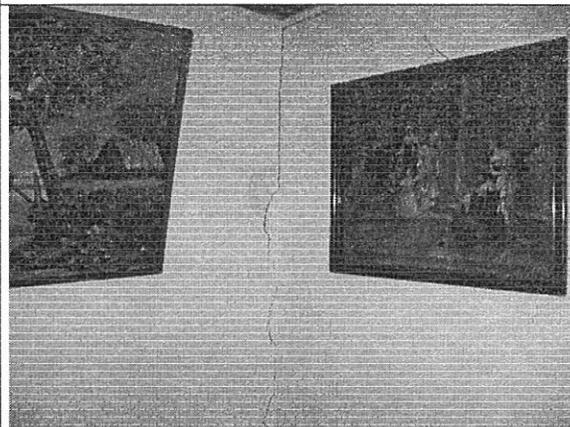
Foto 14. Fisuras en la junta de muros.

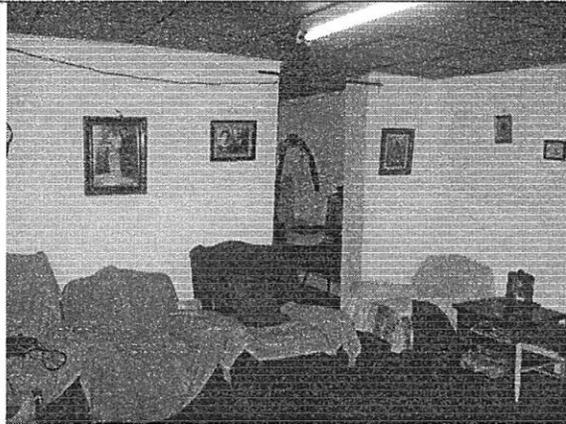
Foto 15. Muros del tercer piso en buen estado.

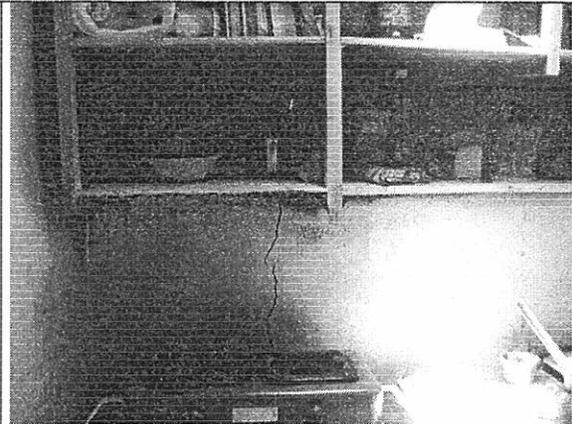
Foto 16. Agrietamiento en muro del tercer piso.

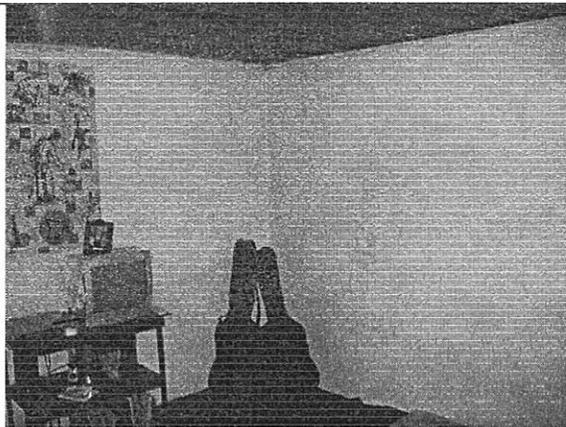
Foto 17. Muros en buenas condiciones.

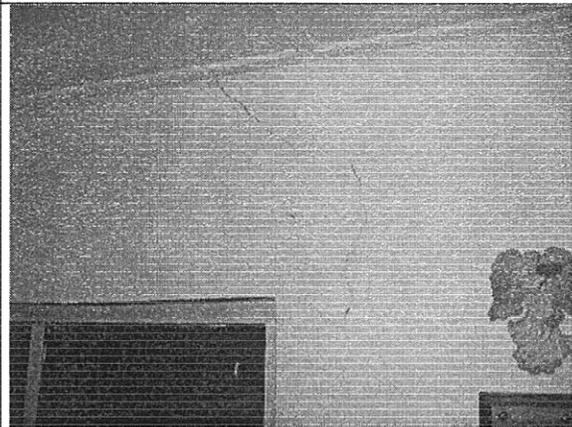
Foto 18. Fisuras en muros del tercer piso.

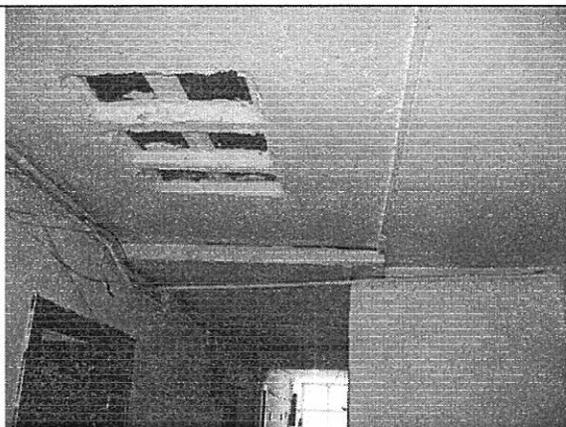
Foto 19. Placa de entepiso en buenas condiciones.

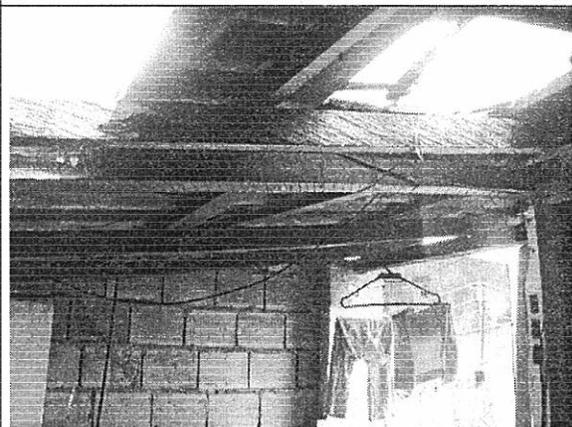
Internamente se observa que varios de los muros presentan fisuras y agrietamientos, algunos de los cuales se presentan en la junta entre muros, sin embargo no se observa deterioro de los acabados a excepción de algunos agrietamientos en enchapes de cocina y baños, también se observa que algunos muros no presentan afectaciones, en las fotos 6 a 18 se ilustra la situación de los muros internos. Las placas de entrepiso no presentan afectaciones evidentes, no se detectan deformaciones en estos elementos, como se muestra en la foto 19. La cubierta no presenta daños, los elementos de madera que la soportan están en buenas condiciones, el cielo raso bajo cubierta no tiene indicios de problemas funcionales de la cubierta, la foto 20 muestra el estado de algunos elementos de cubierta.

Foto 20. Elementos de cubierta en buenas condiciones.
