CONCEPTO TÉCNICO DE AMENAZA RUINA	Código:	GPR-FT-06
		Versión:	03
		Código Documental:

1.1 CONCEPTO DE AMENAZA RUINA N° CAR:	1438
1.2 ÁREA:	Técnica y de Gestión
1.3 COORDINACIÓN:	Investigación y Desarrollo
1.4 REFERENCIA CRUZADA RADICADO FOPAE:	2009ER5033
1.5 RESPUESTA OFICIAL No.	RO-36301

2.1 SOLICITANTE:	Inspección 14 C Distrital de Policía
2.2 LOCALIDAD:	(14) Los Mártires
2.3 UPZ:	(102) La Sabana
2.4 BARRIO O SECTOR CATASTRAL:	La Estanzuela
2.5 DIRECCIÓN:	Carrera 17 No. 7 A - 04
2.6 CHIP:	AAA0034NAUZ
2.7 FECHA DE VISITA:	Mayo 14 de 2009
2.8 POBLACIÓN BENEFICIADA:	Una Persona – Una Familia
2.9 ÁREA (m2):	120 m ² (Aproximadamente)

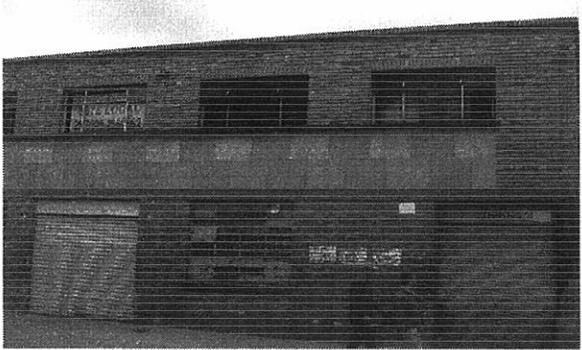
El inmueble objeto de la visita técnica es una edificación de dos pisos, cuya estructura principal son muros portantes de mampostería en ladrillo tolete, el entrepiso es en placa maciza de concreto reforzado; la cubierta es en tejas de fibro cemento combinadas con tejas plásticas apoyadas en elementos metálicos. En la parte posterior del inmueble no hay entrepiso, se observa una doble altura hasta la cubierta. El muro de fachada y los muros internos son en ladrillo a la vista. El aspecto general de la fachada del inmueble se puede apreciar en la fotografía 1. Las dimensiones aproximadas del predio son seis metros de frente y veinte metros de fondo.

En general el muro de fachada se encuentra en buen estado, no se aprecian agrietamientos ni fisuras, no hay daño en las unidades de mampostería que lo conforman, como se puede ver en las fotografías 1 y 2.

Foto 1. Vista general de la fachada del inmueble.	Foto 2. Muro de fachada en buen estado.

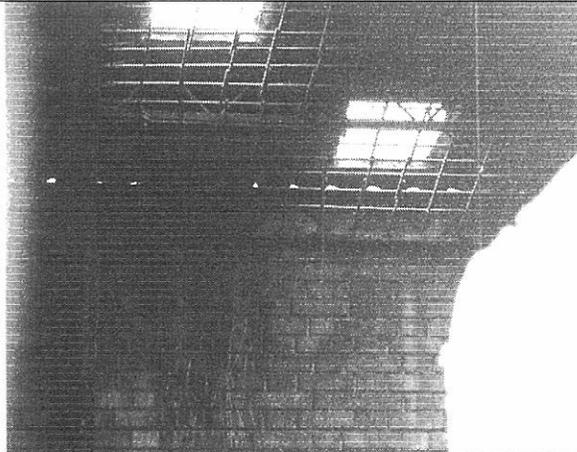
La cubierta está en buen estado, no se observan daños ni deterioro en las tejas, los elementos metálicos que la soportan se aprecian en buenas condiciones, como se puede ver en la fotografía 6.

Foto 5. Cielo raso bajo placa de segundo piso en buen estado	Foto 6. Cubierta en buenas condiciones.
