<b>CONCEPTO TÉCNICO DE AMENAZA RUINA</b>	Código:	GPR-FT-06
		Versión:	03
		Código Documental:

1.1 CONCEPTO DE AMENAZA RUINA N° CAR:	1439
1.2 ÁREA:	Técnica y de Gestión
1.3 COORDINACIÓN:	Investigación y Desarrollo
1.4 REFERENCIA CRUZADA RADICADO FOPAE:	2009ER4982
1.5 RESPUESTA OFICIAL No.	RO-36302

2.1 SOLICITANTE:	Inspección 14 A Distrital de Policía
2.2 LOCALIDAD:	(14) Los Mártires
2.3 UPZ:	(102) La Sabana
2.4 BARRIO O SECTOR CATASTRAL:	La Sabana
2.5 DIRECCIÓN:	Carrera 19 A No. 12 - 87
2.6 CHIP:	AAA0034HEFT
2.7 FECHA DE VISITA:	Mayo 14 de 2009
2.8 POBLACIÓN BENEFICIADA:	Ocho Personas – Dos Familia
2.9 ÁREA (m2):	240 m <sup>2</sup> (Aproximadamente)

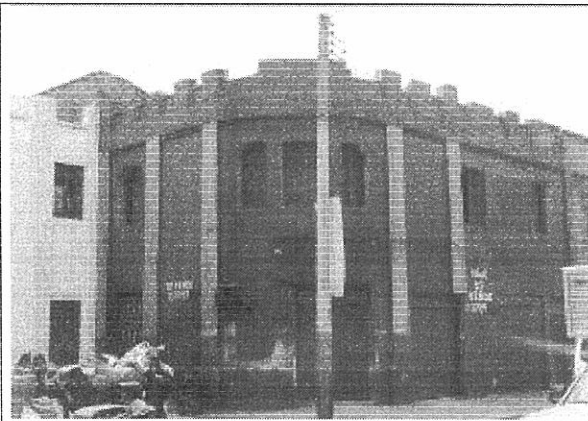
El inmueble objeto de la visita técnica es una edificación de dos pisos, cuya estructura principal son muros portantes de mampostería, el entrepiso y las escaleras son en madera; la cubierta es en tejas de fibro cemento sobre elementos de madera que se apoyan en los muros de carga. En la parte central del inmueble hay un patio cubierto. Bajo la cubierta y el entrepiso hay un cielo raso en esterilla de guadua pañetada. El muro de fachada y los muros internos están pañetados y pintados. El aspecto general de la fachada del inmueble se puede apreciar en la fotografía 1. Las dimensiones aproximadas del predio son seis metros de frente y veinte metros de fondo.

El muro de fachada se encuentra en buenas condiciones, no se evidencian agrietamientos ni fisuras, los acabados se encuentran en buen estado, como se puede ver en las fotografías 1 y 2 del registro fotográfico.

Foto 1. Vista general de la fachada del inmueble.

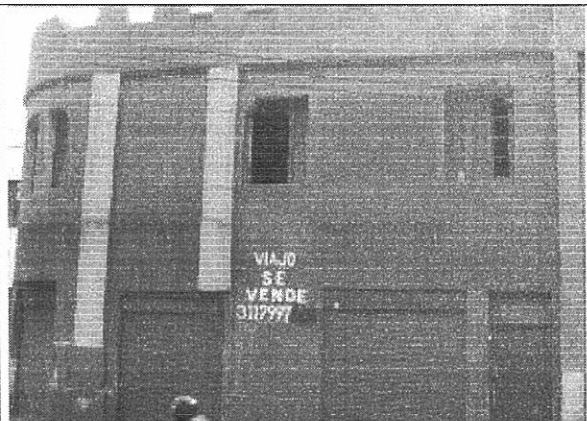
Foto 2. Muro de fachada en buen estado.

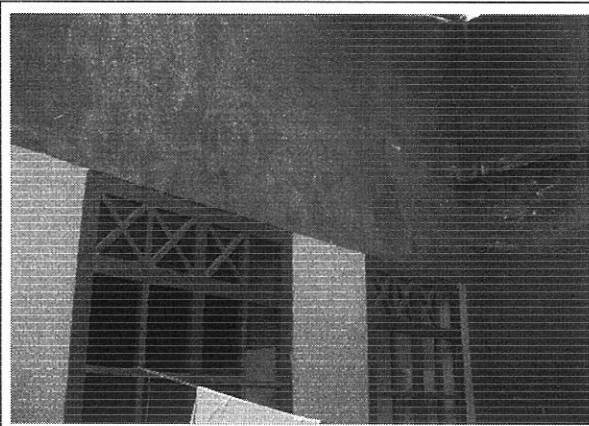
Los muros internos del primer piso están en buenas condiciones, no se observan grietas ni fisuras, en general los acabados de todos los muros de este nivel están en buen estado, como se puede observar en la fotografías 3; en la fotografía 4 se aprecian las condiciones del cielo raso bajo el entrepiso, no hay deterioro en los acabados. Los muros del segundo piso se encuentran en buenas condiciones, no se observan daños estructurales, no hay deterioro en los acabados, como se puede ver en las fotografías 5 y 6.

Foto 3. Muros internos del primer piso en buen estado.

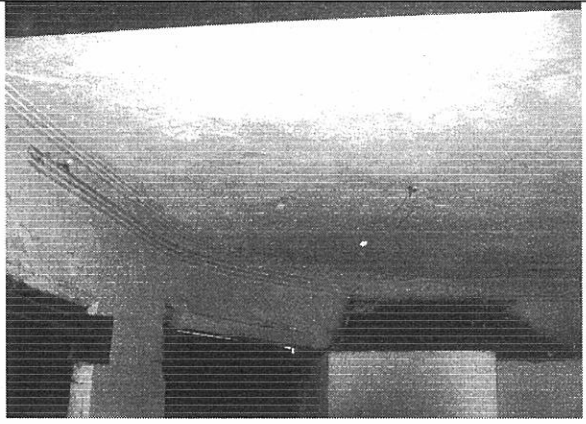
Foto 4. Cielo raso bajo el entrepiso

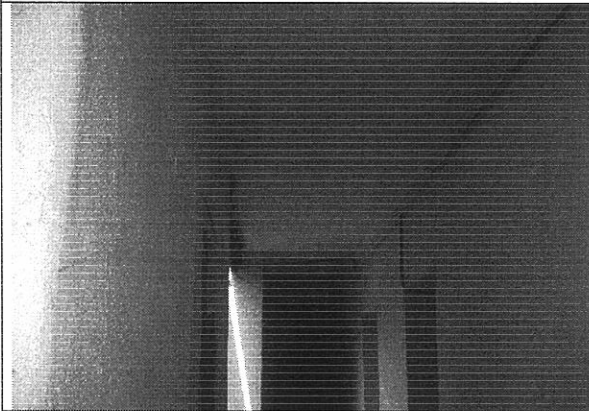
Foto 5. Muros del segundo piso

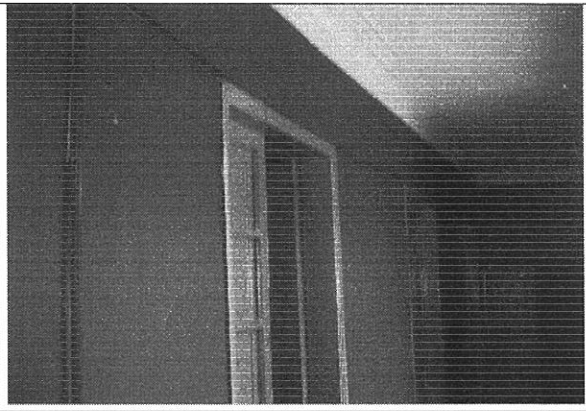
Foto 6. Acabados de muros del segundo piso en buen estado.

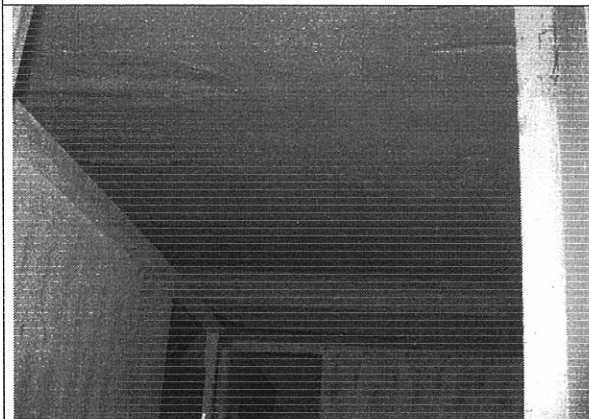
El cielo raso bajo al cubierta está en buenas condiciones, no hay deterioro en acabados, no se observan desprendimientos, como se ilustra en la fotografía 7. El acabado en madera del entrepiso está en buen estado, como se puede observar en la fotografía 8.

Foto 7. Cielo raso bajo cubierta en buen estado

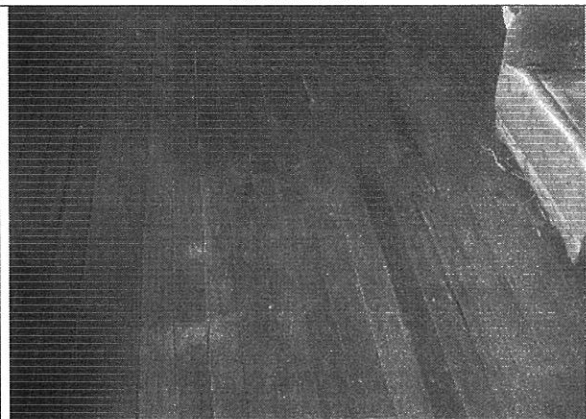
Foto 8. Pisos en buenas condiciones
