CONCEPTO TÉCNICO DE AMENAZA RUINA	Código:	GPR-FT-06
		Versión:	03
		Código Documental:

1.1 CONCEPTO DE AMENAZA RUINA N° CAR:	1441
1.2 ÁREA:	Técnica y de Gestión
1.3 COORDINACIÓN:	Investigación y Desarrollo
1.4 REFERENCIA CRUZADA RADICADO FOPAE:	2009ER5025
1.5 RESPUESTA OFICIAL No.	RO-36304

2.1 SOLICITANTE:	Inspección 14 C Distrital de Policía
2.2 LOCALIDAD:	(14) Los Mártires
2.3 UPZ:	(102) La Sabana
2.4 BARRIO O SECTOR CATASTRAL:	Voto Nacional
2.5 DIRECCIÓN:	Calle 11 A No. 18 – 78 (Muro de Fachada)
2.6 CHIP:	AAA0034MLRU
2.7 FECHA DE VISITA:	Mayo 14 de 2009
2.8 POBLACIÓN BENEFICIADA:	Una Persona – Una Familia
2.9 ÁREA (m ²):	80 m ² (Aproximadamente)

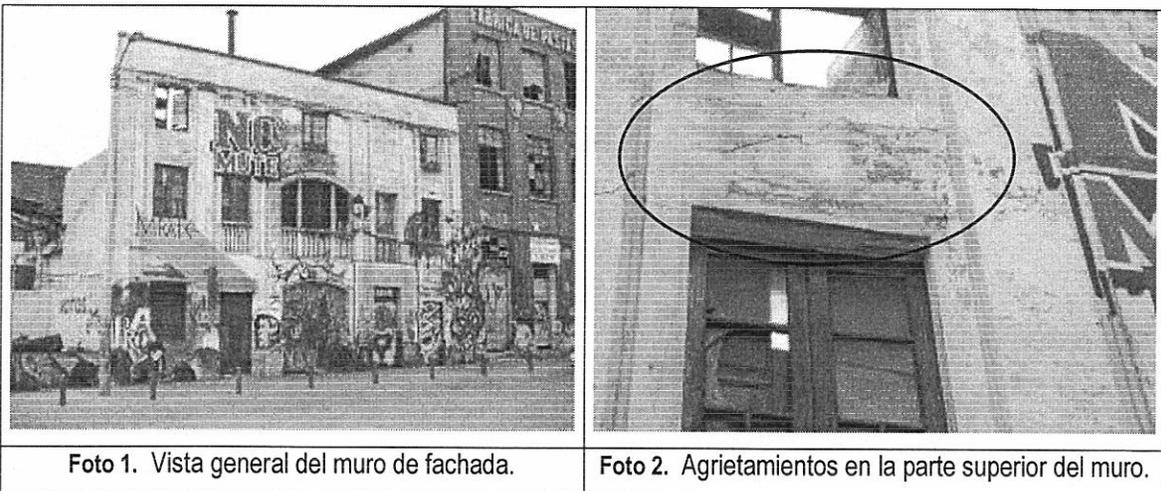
En el predio objeto de la visita técnica solamente se encuentra como construcción el muro de fachada y parte del muro lateral del costado occidental, en el interior del predio no hay edificaciones, la zona interna es utilizada como parqueadero. El muro de fachada está construido en mampostería de ladrillo tolete pañetado y pintado, en la parte inferior hay tres vanos de puertas, en la superior hay varios vanos de ventanas. El aspecto general del muro de fachada del predio se puede apreciar en la fotografía 1. Las dimensiones aproximadas del muro son diez metros de largo y ocho metros de altura.

El muro de fachada se encuentra deteriorado, se observan agrietamientos en la parte superior, como se aprecia en la fotografía 2, hay fisuras en la parte inferior, en las zonas cercanas a los vanos de las puertas, se presentan desprendimientos de acabados en la parte inferior, lo anterior se puede ver en las fotografías 3 y 4 del registro fotográfico. En la cara interna del muro se observan unidades de mampostería y elementos de madera sueltos, los cuales presentan posibilidad de desprendimientos, igualmente en el muro perpendicular del costado occidental hay unidades sueltas y desprendimientos de acabados, las condiciones de la cara interna del muro de fachada y del muro del costado occidental se pueden apreciar en las fotografías 5 y 6.

- Retirar la zona superior del muro que no posee apoyo lateral
- Reparar las zonas del muro que presentan agrietamientos, fisuras y desprendimientos de acabados
- Retirar las unidades de mampostería y elementos de madera que están sueltos
- Generar apoyos laterales adecuados para garantizar la estabilidad del muro
- Proveer medidas de seguridad a transeúntes hasta que se desarrollen las actividades anteriores
- Si no se desarrollan las actividades anteriores se recomienda realizar la demolición total del muro

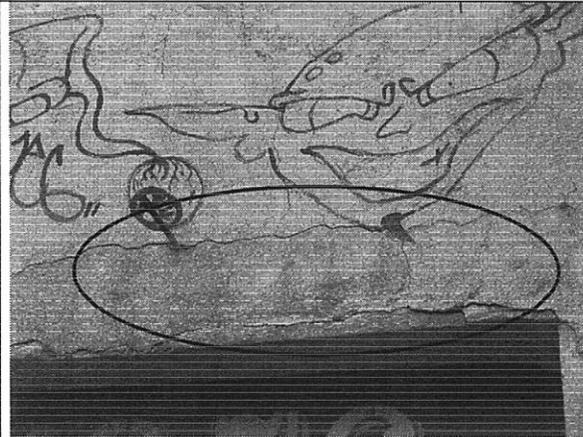
Foto 3. Fisuras en la parte inferior.

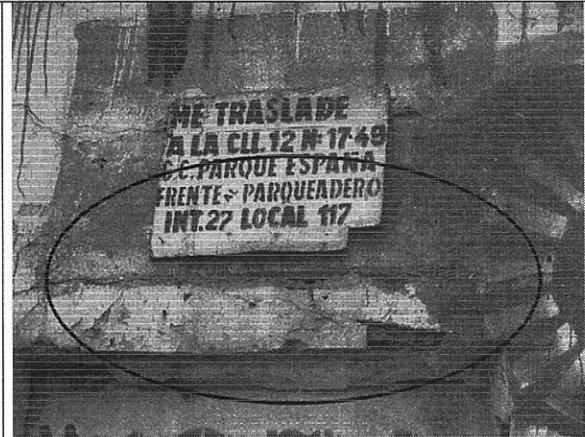
Foto 4. Desprendimientos de acabados en la parte inferior.

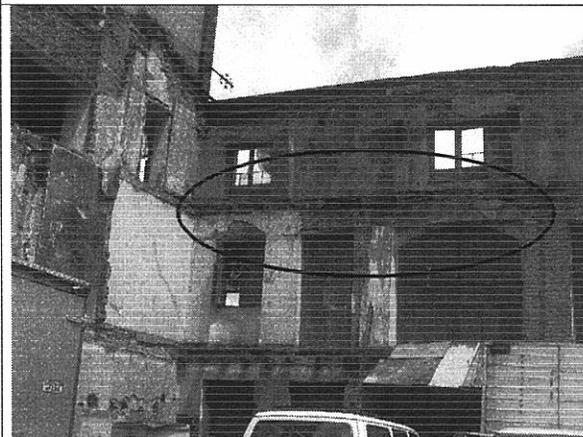
Foto 5. Cara interna del muro, elementos sueltos.

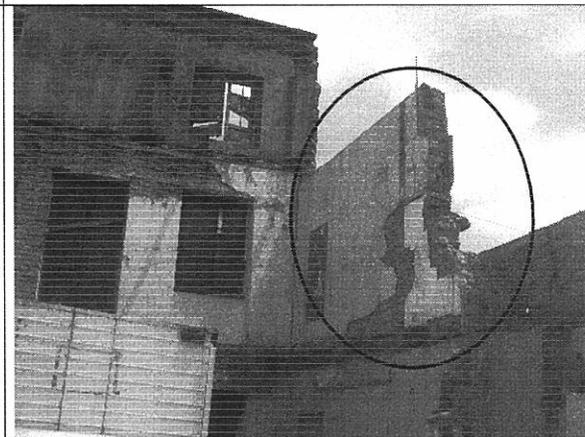
Foto 6. Muro perpendicular al muro de fachada.

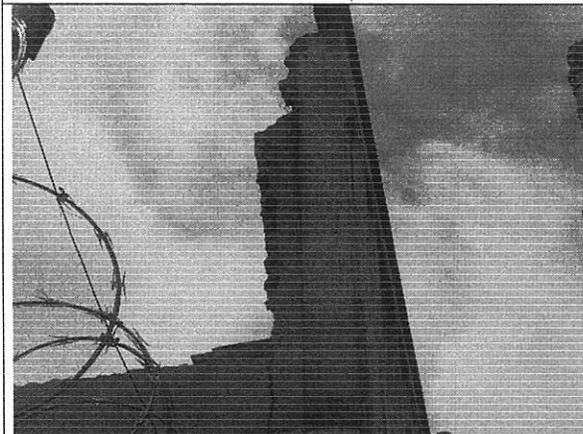
La parte superior del muro de fachada se encuentra suelta, no tiene apoyo lateral en el costado occidental, como se puede ver en la fotografía 7; en este costado se observa una grieta en la unión del muro de fachada con el muro perpendicular que lo apoya, como se ilustra en la fotografía 8.

Foto 7. Parte superior del muro completamente suelta.

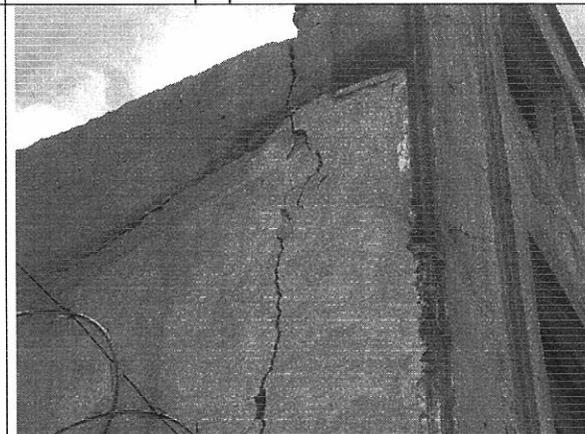
Foto 8. Grieta en la unión de los muros.
