CONCEPTO TÉCNICO DE AMENAZA RUINA	Código:	GPR-FT-06
		Versión:	03
		Código Documental:

1.1 CONCEPTO DE AMENAZA RUINA N° CAR:	1455
1.2 ÁREA:	Técnica y de Gestión
1.3 COORDINACIÓN:	Investigación y Desarrollo
1.4 REFERENCIA CRUZADA RADICADO FOPAE:	2009ER5600
1.5 RESPUESTA OFICIAL No.	RO-36551

2.1 SOLICITANTE:	Alcaldía Local de La Candelaria
2.2 LOCALIDAD:	(17) La Candelaria
2.3 UPZ:	(94) La Candelaria
2.4 BARRIO O SECTOR CATASTRAL:	Fábrica de Loza
2.5 DIRECCIÓN:	Calle 5 No. 3 – 23/25
2.6 CHIP:	AAA0033DHNN
2.7 FECHA DE VISITA:	Junio 12 de 2009
2.8 POBLACIÓN BENEFICIADA:	Cuatro Personas – Una Familia
2.9 ÁREA (m ²):	240 m ² (Aproximadamente)

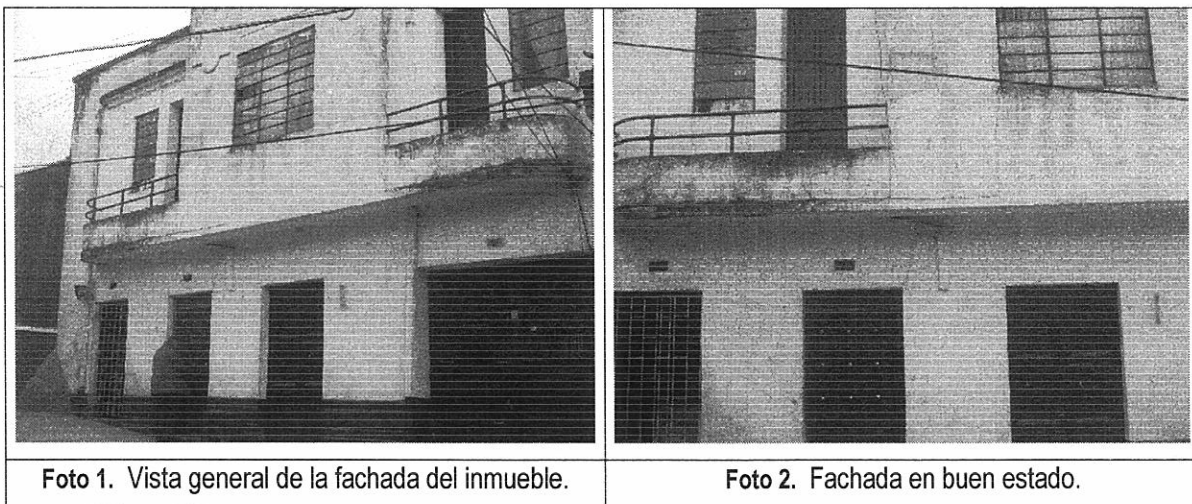
reforzado, la cubierta es en teja de fibro cemento apoyada en elementos de madera. Los muros externos e internos están pañetados y pintados. Bajo la cubierta hay un cielo raso en esterilla de guadua pañetada. El aspecto general de la fachada del inmueble se puede apreciar en la fotografía 1. Las dimensiones aproximadas son seis metros de frente y veinte metros de fondo.

El muro de fachada se encuentra en buen estado, no se evidencian agrietamientos ni fisuras, no hay deterioro en los acabados, como se puede apreciar en las fotografías 1 y 2.

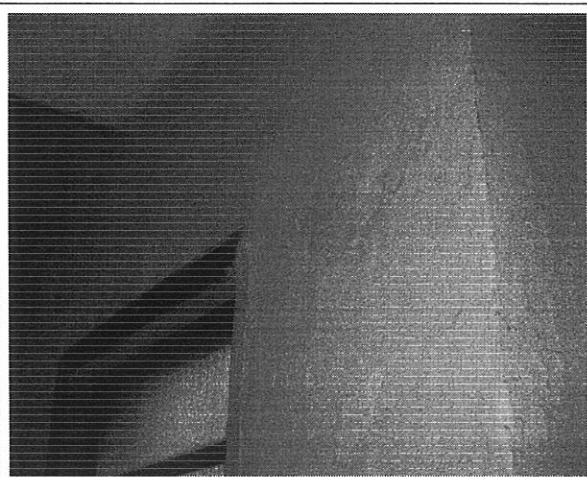
Los muros internos del primer nivel están en buenas condiciones, no se observan agrietamientos ni fisuras, los acabados no presentan deterioro, como se puede ver en las fotografías 3 y 4. El entrepiso se encuentra en buen estado, no se aprecian deflexiones en la placa, no hay daño en los acabados, como se ilustra en la fotografía 5. Los muros del segundo nivel no presentan problemas estructurales, no se aprecian fisuras, en general los acabados se encuentra en buen estado, las condiciones de los muros del segundo piso se pueden ver en las fotografías 6 y 7 del registro fotográfico. En la fotografía 7 se puede ver que el cielo raso está en buen estado.

Foto 3. Muros del primer piso.

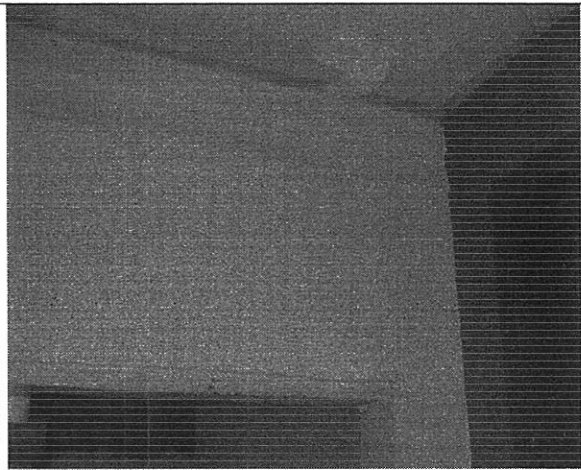
Foto 4. Muros internos en buen estado.

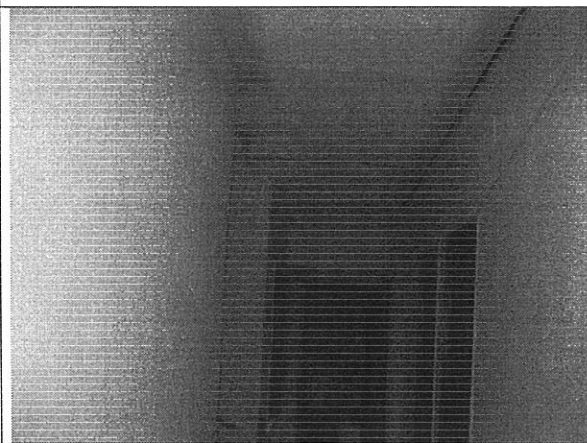
Foto 5. Entrepiso en buenas condiciones.

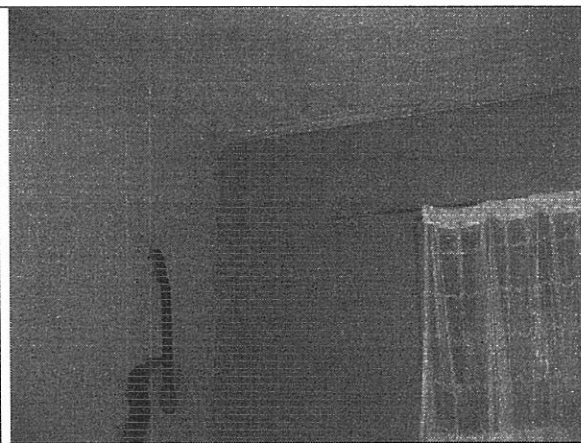
Foto 6. Muros del segundo nivel.

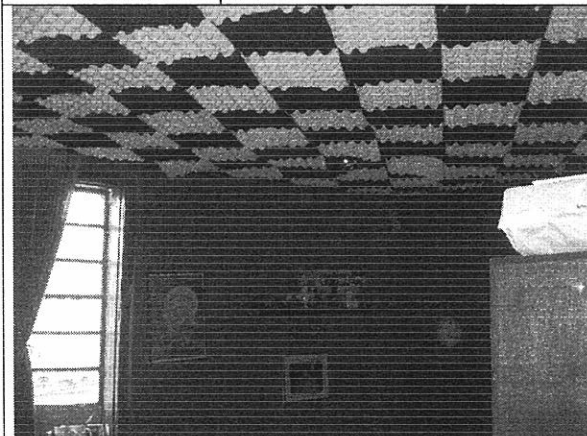
Foto 7. Cielo raso y muros del segundo piso en buen estado.
