CONCEPTO TÉCNICO DE AMENAZA RUINA	Código:	GPR-FT-06
		Versión:	03
		Código Documental:

1.1 CONCEPTO DE AMENAZA RUINA N° CAR:	1464
1.2 ÁREA:	Técnica y de Gestión
1.3 COORDINACIÓN:	Investigación y Desarrollo
1.4 REFERENCIA CRUZADA RADICADO FOPAE:	2009ER6269
1.5 RESPUESTA OFICIAL No.	RO-37046

2.1 SOLICITANTE:	ALCALDÍA LOCAL DE CIUDAD BOLÍVAR
2.2 LOCALIDAD:	19 – CIUDAD BOLÍVAR
2.3 UPZ:	69 – ISMAEL PERDOMO
2.4 BARRIO O SECTOR CATASTRAL:	SANTA VIVIANA
2.5 DIRECCIÓN:	Carrera 75 B # 75 B – 37 Sur
2.6 CHIP:	AAA0171HJTD
2.7 FECHA DE VISITA:	Mayo 28 de 2009
2.8 POBLACIÓN BENEFICIADA:	5 Personas – 1 Familia
2.9 ÁREA (m2):	50

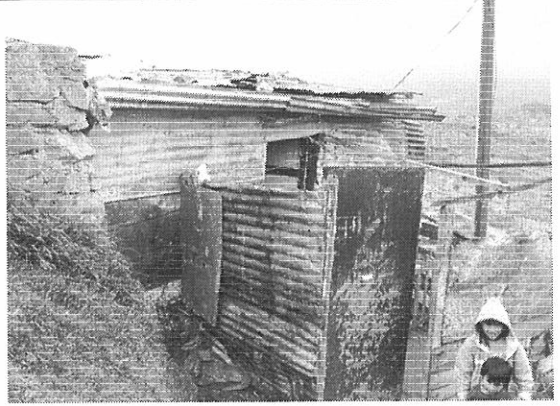
El objeto de la visita técnica es una edificación de un piso. Su estructura principal está compuesta por elementos de madera apoyados en el piso y en un muro lateral en piedra que también es muro de contención. El cerramiento externo es en lámina y otros materiales de recuperación apoyados en los postes de madera, de igual forma están construidas las divisiones internas, la cubierta es en lámina metálica sobre un entramado de elementos de madera que se apoyan en postes de madera y en el muro de contención en piedra del costado sur. El aspecto general externo de la edificación se muestra en la fotografía 1 del registro fotográfico. El área construida es de aproximadamente 50 metros cuadrados.

Foto 1. Aspecto de la fachada de la edificación.	Foto 2. Elementos de fachada y del cerramiento.

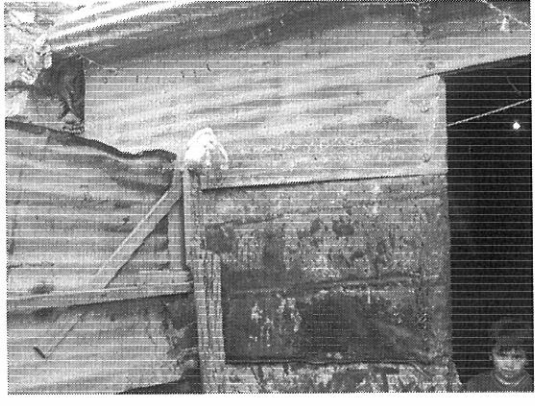
En los elementos de fachada así como en las divisiones internas y la cubierta se observa deterioro de los elementos debido a que fue construida con materiales de recuperación.

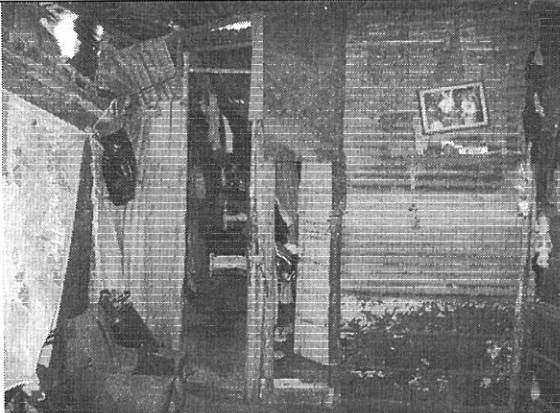
Foto 3. Aspecto interno de la edificación.	Foto 4. Divisiones internas y postes de madera de soporte.

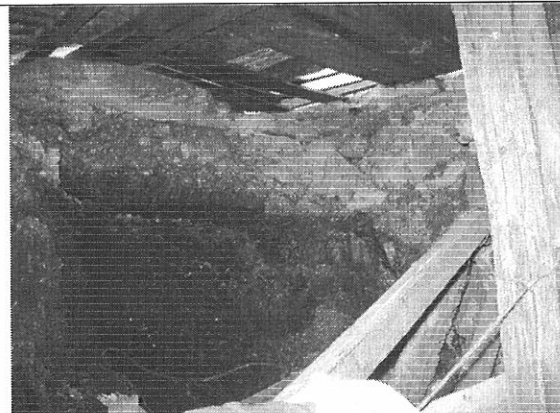
El muro en piedra pegada del costado sur presenta colapso parcial así como algunas fisuras que siguen la línea de pega entre unidades de piedra, este muro apoya parte de la cubierta y debido a la diferencia de nivel con el predio vecino cumple funciones de contención de tierras. En las fotos 1 a 8 se ilustra la situación de la edificación.

Foto 5. Aspecto del talud en el sector donde falló el muro.	Foto 6. Sector del colapso parcial del muro en piedra.

De acuerdo con lo anterior, se puede establecer que la edificación ubicada en la Carrera 75 B # 75 B – 37 Sur **AMENAZA RUINA**, se considera que el daño estructural es fuerte, se observa agotamiento generalizado del muro de contención en piedra pegada del costado sur, se detectan posibilidades de colapso a corto o mediano plazo. Por encontrarse la edificación dentro de una zona declarada como de Protección por Riesgo Alto No Mitigable, no se pueden ejecutar labores constructivas y por tanto no se puede recomendar la realización de ninguna reparación. Por lo anterior se recomienda a los propietarios o responsables del inmueble restringir el uso de la edificación.

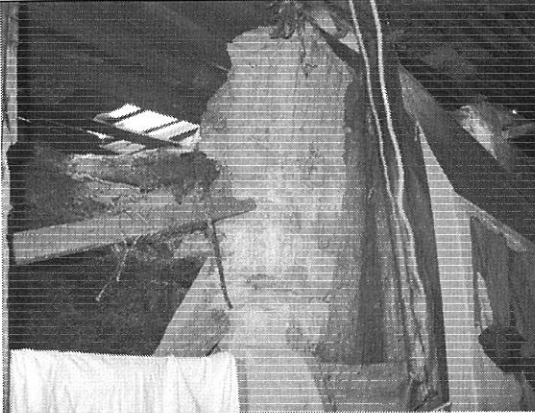
Se considera que el daño estructural es fuerte, se observa agotamiento generalizado del muro de contención en piedra pegada del costado sur, se detectan posibilidades de colapso a corto o mediano plazo.

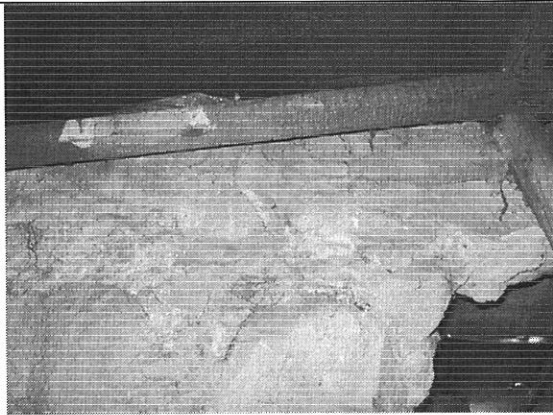
Foto 7. Aspecto del muro en piedra del costado sur.

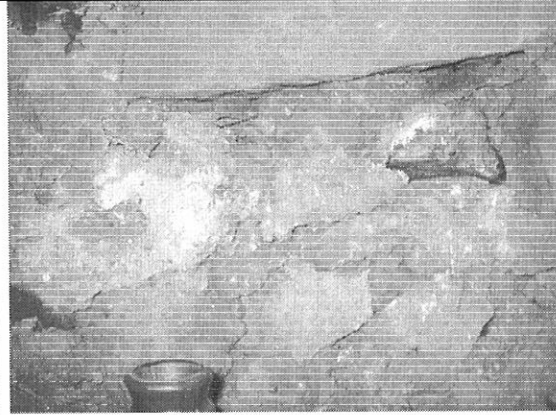
Foto 8. Fisuras en el muro en piedra del costado sur.
