CONCEPTO TÉCNICO DE AMENAZA RUINA	Código:	GPR-FT-06
		Versión:	03
		Código Documental:

1.1 CONCEPTO DE AMENAZA RUINA N° CAR:	1465
1.2 ÁREA:	Técnica y de Gestión
1.3 COORDINACIÓN:	Investigación y Desarrollo
1.4 REFERENCIA CRUZADA RADICADO FOPAE:	2009ER7210
1.5 RESPUESTA OFICIAL No.	RO-37047

2.1 SOLICITANTE:	SECRETARÍA GENERAL DE INSPECCIONES DE CIUDAD BOLÍVAR
2.2 LOCALIDAD:	19 – CIUDAD BOLÍVAR
2.3 UPZ:	67 – LUCERO
2.4 BARRIO O SECTOR CATASTRAL:	LUCERO SUR BAJO
2.5 DIRECCIÓN:	Calle 66 A Sur # 17 M – 22 (Muro de Lindero)
2.6 CHIP:	AAA0022ZLPP
2.7 FECHA DE VISITA:	Junio 18 de 2009
2.8 POBLACIÓN BENEFICIADA:	4 Personas – 1 Familia
2.9 ÁREA (m2):	200

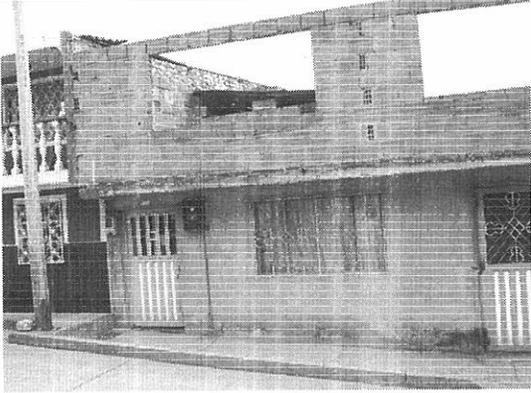
Las dimensiones aproximadas del muro son 26 metros de largo por 2.20 metros de altura. Debido a la diferencia de nivel con el predio vecino este muro se encuentra realizando funciones de contención de tierras. La fachada del inmueble asociado al muro se puede observar en la fotografía 1 del registro fotográfico.

Foto 1. Aspecto de la fachada de la edificación.	Foto 2. Aspecto de las edificaciones que separa el muro.

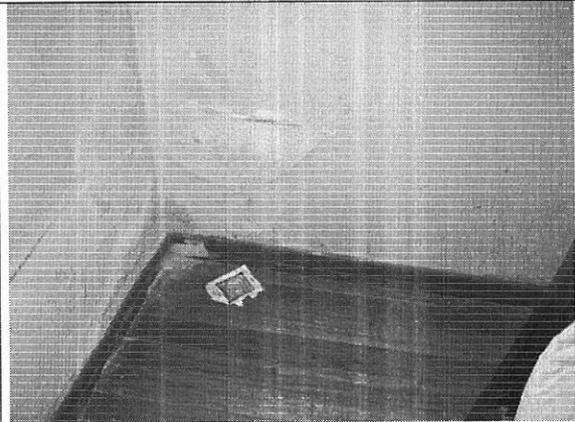
Foto 5. Muro afectado por exceso de humedad.

- Diseñar y construir un muro de contención adecuado para soportar la presión de tierras del relleno del predio vecino, esta labor debe ser ejecutada por personal profesional y técnico idóneo
- Implementar obras de drenaje que permitan establecer un adecuado manejo de aguas lluvias superficiales y subsuperficiales
- Realizar actividades de mantenimiento del muro de lindero y de la edificación para evitar su deterioro

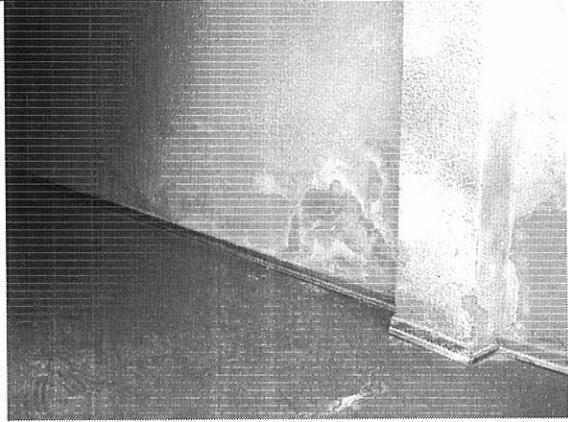
Foto 6. Daños por humedad en el tramo central del muro.

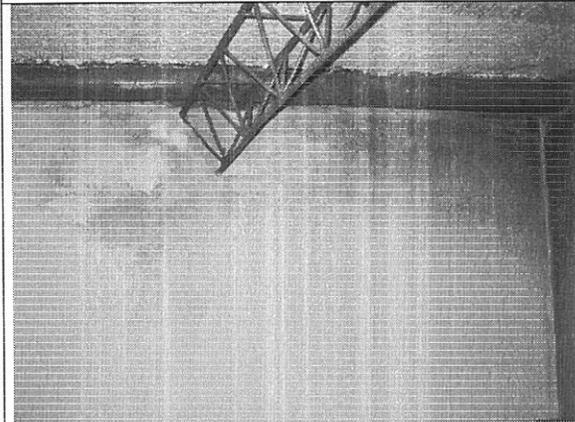
Foto 7. Daño de los acabados en la parte superior.

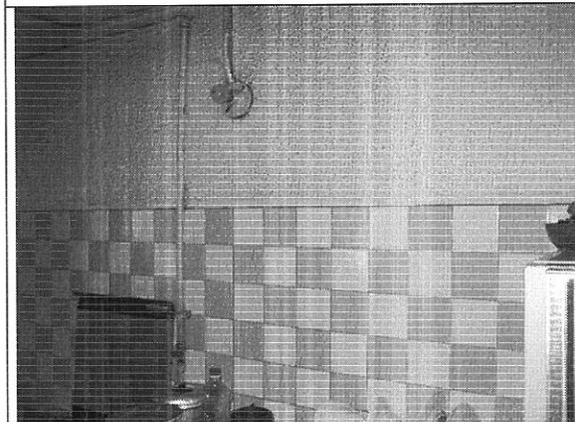
Foto 9. Tramo sin daño visible en la cocina.

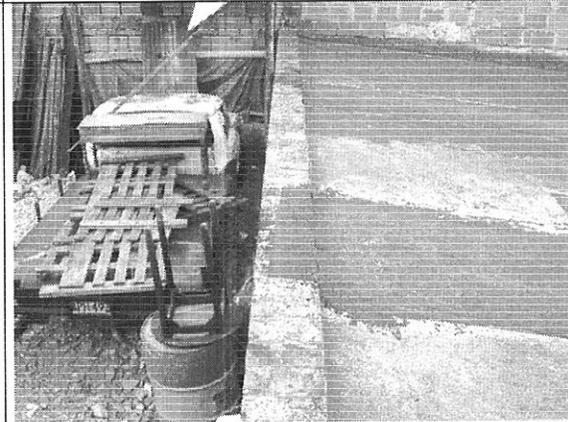
Foto 10. Relleno de tierras que soporta el muro de lindero.
