CONCEPTO TÉCNICO DE AMENAZA RUINA	Código:	GPR-FT-06
		Versión:	03
		Código Documental:

1.1 CONCEPTO DE AMENAZA RUINA N° CAR:	1466
1.2 ÁREA:	Técnica y de Gestión
1.3 COORDINACIÓN:	Investigación y Desarrollo
1.4 REFERENCIA CRUZADA RADICADO FOPAE:	2009ER7209
1.5 RESPUESTA OFICIAL No.	RO-37050

2.1 SOLICITANTE:	SECRETARÍA GENERAL DE INSPECCIONES DE CIUDAD BOLÍVAR
2.2 LOCALIDAD:	19 – CIUDAD BOLÍVAR
2.3 UPZ:	68 – EL TESORO
2.4 BARRIO O SECTOR CATASTRAL:	MINUTO DE MARÍA
2.5 DIRECCIÓN:	Diagonal 80 B Sur # 17 F – 17 (Muro de Lindero)
2.6 CHIP:	AAA0028HKXS
2.7 FECHA DE VISITA:	Junio 18 de 2009
2.8 POBLACIÓN BENEFICIADA:	4 Personas – 1 Familia
2.9 ÁREA (m2):	100

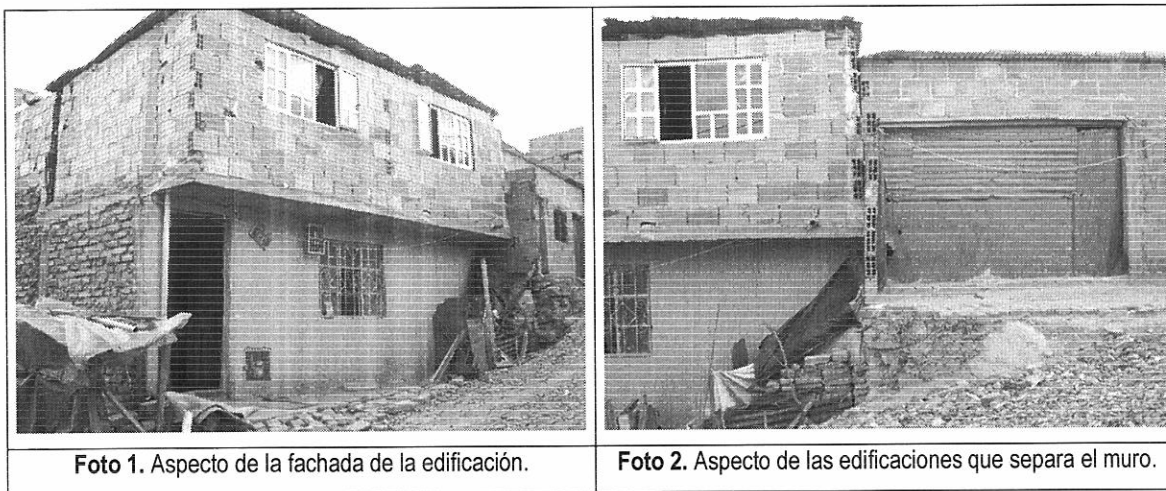
Las dimensiones aproximadas del muro son 15 metros de largo por 2.1 metros de altura. Debido a la diferencia de nivel con el predio vecino este muro se encuentra realizando funciones de contención de tierras. La fachada del inmueble asociado al muro se puede observar en la fotografía 1 del registro fotográfico.

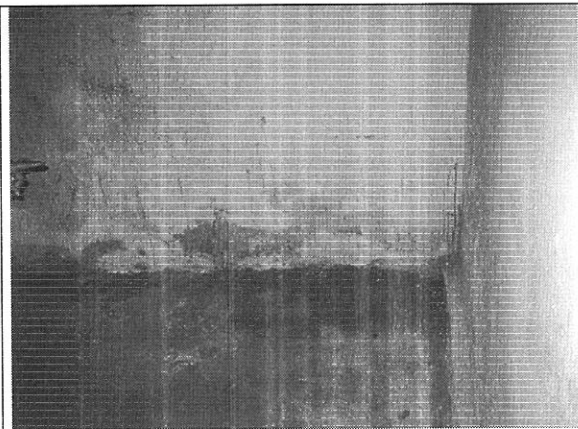
En el muro de lindero del costado noroccidental del inmueble se detectó afectación en los acabados debido a exceso de humedad, este fenómeno se presenta en la habitación que corresponde al sector central de la edificación en donde se observa la presencia de agua infiltrada a través del muro, en las demás habitaciones no se detectó humedad ni se observan daños en los acabados.

Foto 3. Presencia de agua infiltrada, parte baja del muro.

- Establecer un sistema para el manejo adecuado de aguas lluvias superficiales y subsuperficiales
- Como medida preventiva se recomienda diseñar y construir un muro de contención adecuado para soportar la presión de tierras del relleno del predio vecino, esta labor debe ser ejecutada por personal profesional y técnico idóneo
- Realizar actividades de mantenimiento del muro de lindero y de la edificación para evitar su deterioro

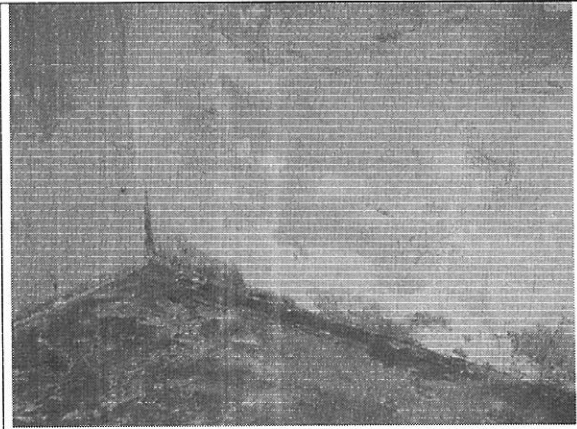
Foto 4. Daño en los acabados por humedad excesiva.

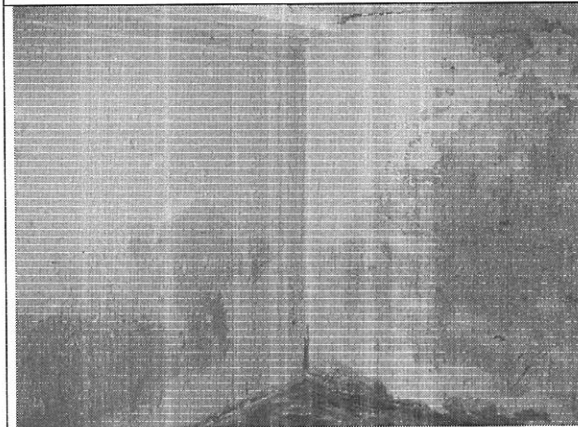
Foto 5. Muro afectado por exceso de humedad.

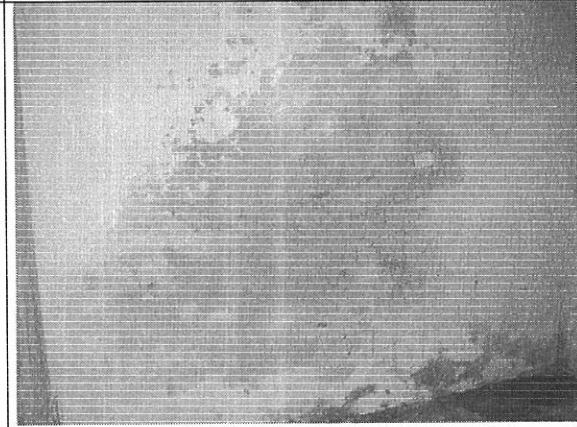
Se considera que el daño estructural es nulo, no se observan indicios de problemas de estabilidad. No se detecta agotamiento generalizado del muro de lindero, tampoco se detectan posibilidades de colapso de este muro a corto plazo.

Foto 6. Daños por humedad, sin daño estructural.

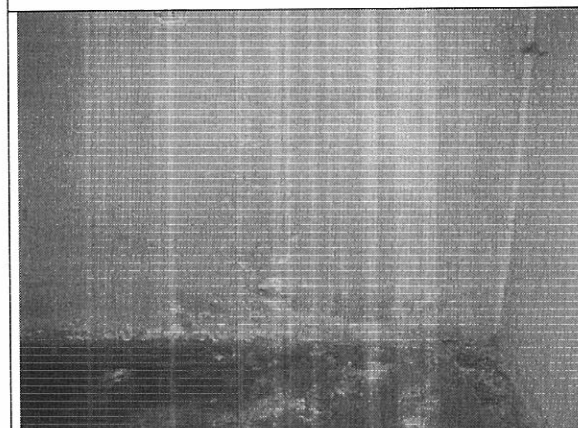
Foto 7. Muros de otras habitaciones sin afectación.

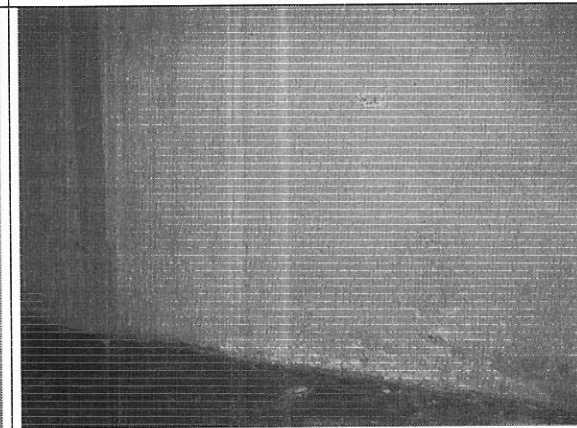
Foto 8. Muro sin daño de acabados ni estructural.
