ALCALDÍA MAYOR DE BOGOTÁ D.C. Fondo: Prevención y Atención Emergencias	CONCEPTO TÉCNICO DE AMENAZA RUINA	Código:	GPR-FT-06
		Versión:	03
		Código Documental:

1.1 CONCEPTO DE AMENAZA RUINA N° CAR:	1470
1.2 ÁREA:	Técnica y de Gestión
1.3 COORDINACIÓN:	Investigación y Desarrollo
1.4 REFERENCIA CRUZADA RADICADO FOPAE:	2009ER7217
1.5 RESPUESTA OFICIAL No.	RO-37026

2.1 SOLICITANTE:	Secretaría General de Inspecciones de Policía de Santa Fe
2.2 LOCALIDAD:	(3) Santa Fe
2.3 UPZ:	(95) Las Cruces
2.4 BARRIO O SECTOR CATASTRAL:	San Bernardo
2.5 DIRECCIÓN:	Carrera 11 No. 1 B - 15
2.6 CHIP:	AAA0032TNHK
2.7 FECHA DE VISITA:	Junio 24 de 2009
2.8 POBLACIÓN BENEFICIADA:	Cuatro Personas – Una Familia
2.9 ÁREA (m2):	180 m ² (Aproximadamente)

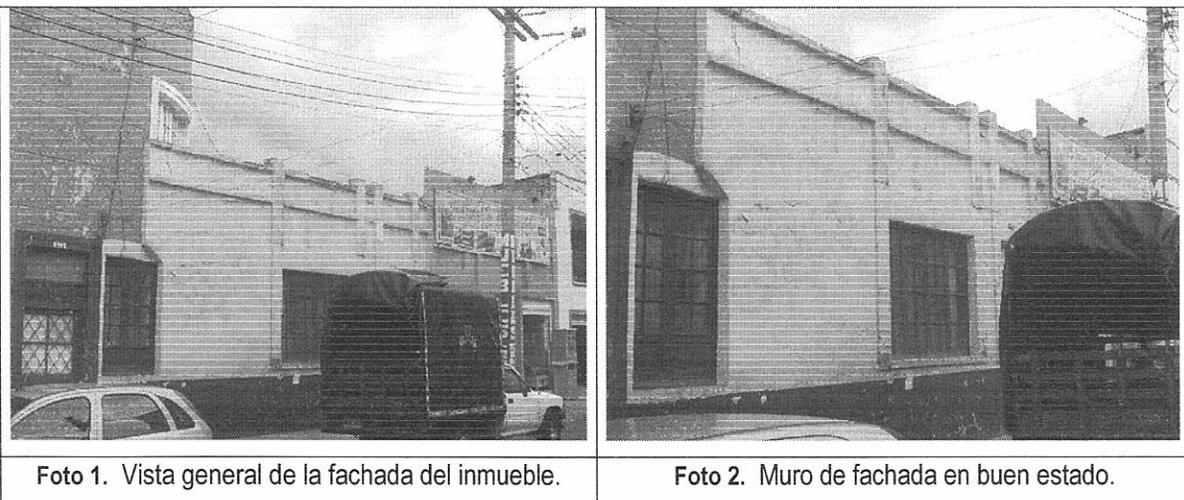
El muro de fachada se encuentra en buen estado, no se observan agrietamientos ni fisuras, los acabados no presentan deterioro, las condiciones de la fachada se pueden apreciar en las fotografías 1 y 2.

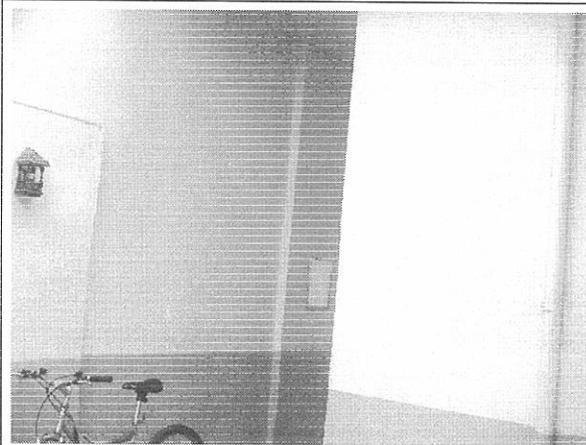
Los muros internos están en buenas condiciones, no se evidencian daños estructurales, en general los acabados de todos los muros se encuentran en buen estado, como se ve en las fotografías 3 y 4 del registro fotográfico. El cielo raso se encuentra en buen estado, no se observa deterioro en los acabados, como se aprecia en la fotografía 5. Los muros de lindero no presentan deterioro, en general se encuentran en buenas condiciones, como se ve en la fotografía 6. En la fotografía 7 se puede ver que la marquesina y los vidrios de la zona del patio central se encuentran en buen estado.

Foto 3. Muros internos en buenas condiciones.

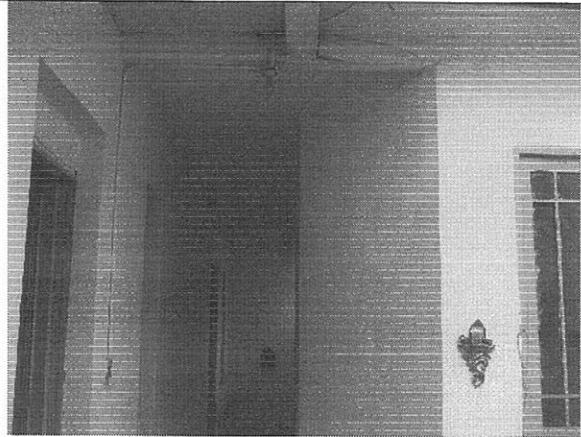
Foto 4. Acabados de muros en buen estado.

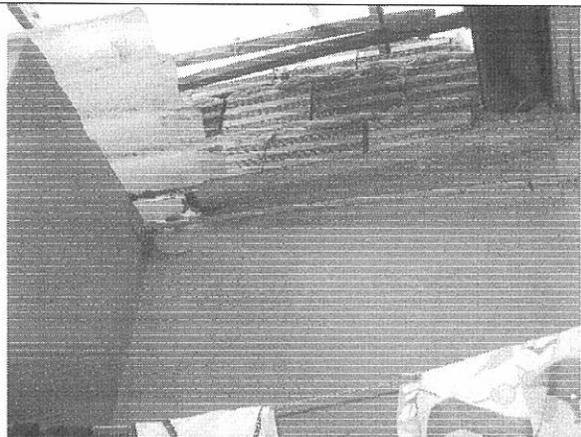
Foto 6. Muros de lindero en buenas condiciones.

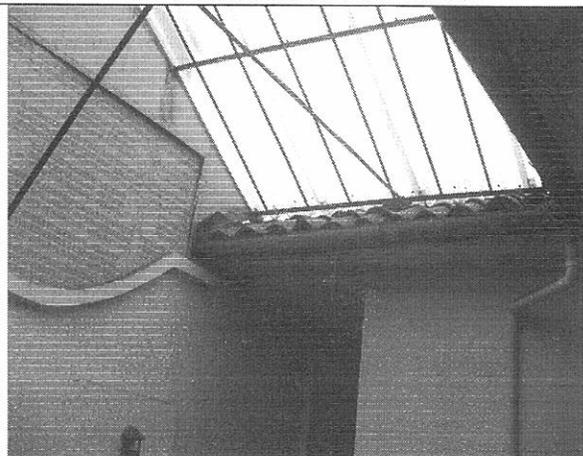
Foto 7. Cubierta del patio central en buen estado.
