| | CONCEPTO TÉCNICO DE AMENAZA RUINA | Código: | GPR-FT-06 |

| 1.1 CONCEPTO DE AMENAZA RUINA N° CAR: | 1472 |

| 2.5 DIRECCIÓN: | Calle 48 A Sur # 26 – 34 |

CAR-1472

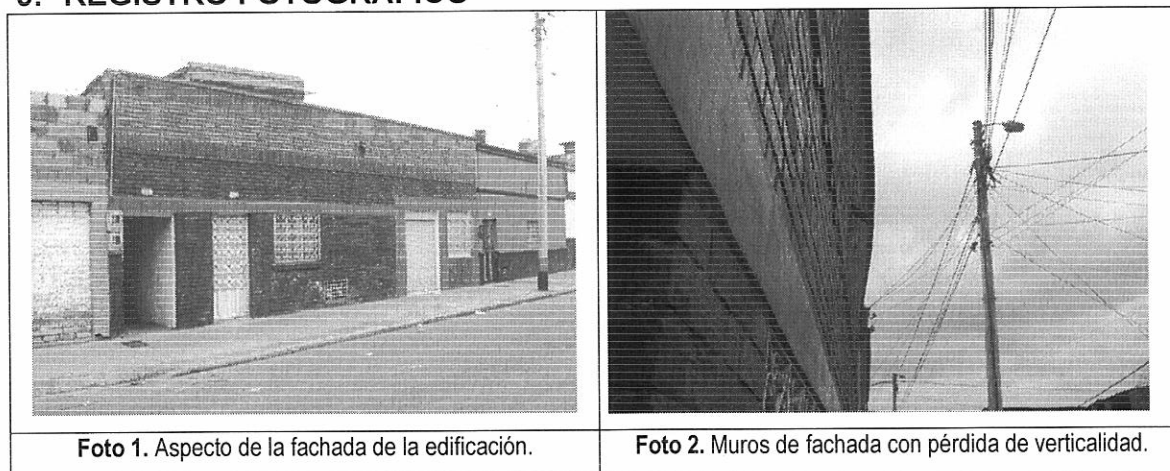
En el muro de fachada se detectaron algunos agrietamientos especialmente en el sector central donde se aprecia pérdida de verticalidad de la parte superior del muro, por encima del cambio de tipo de mampostería, con tendencia de caída hacia el exterior, estos aspectos se pueden ver en las fotos 2 y 3.

- Demoler la parte superior del muro de fachada por encima del nivel de cambio de tipo de mampostería
- Disponer medidas de protección a transeúntes hasta que se desarrolle la demolición del punto anterior
- Reemplazar la cubierta del sector frontal de un piso
- Realizar las reparaciones necesarias para evitar la entrada de agua lluvia al interior de la edificación para contrarrestar el deterioro incipiente de los muros y otros elementos
- Realizar actividades de mantenimiento de la edificación para evitar su deterioro

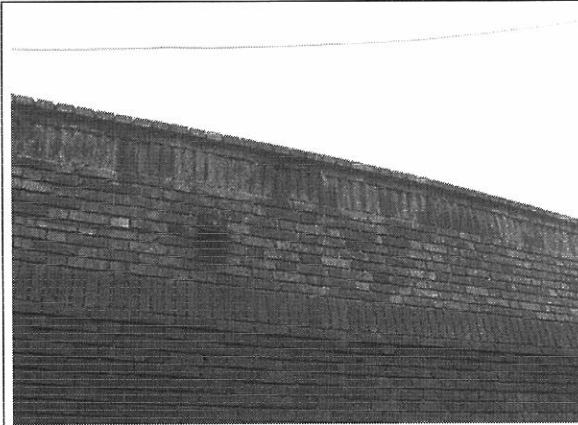
Se considera que el daño estructural general es leve, sin embargo se observan indicios de problemas de estabilidad del muro de fachada y de la cubierta del sector frontal. No se detecta agotamiento generalizado de los elementos estructurales de la edificación, pero si se detectan posibilidades de colapso parcial del muro de fachada a corto o mediano plazo.

Foto 3. Agrietamiento y deformación del muro de fachada.

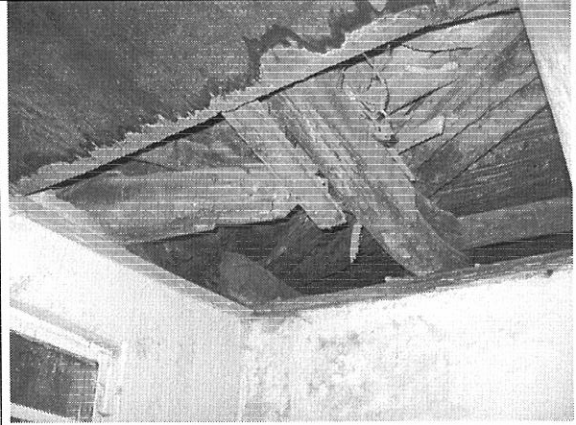
Foto 4. Daño en elementos de madera de la cubierta.

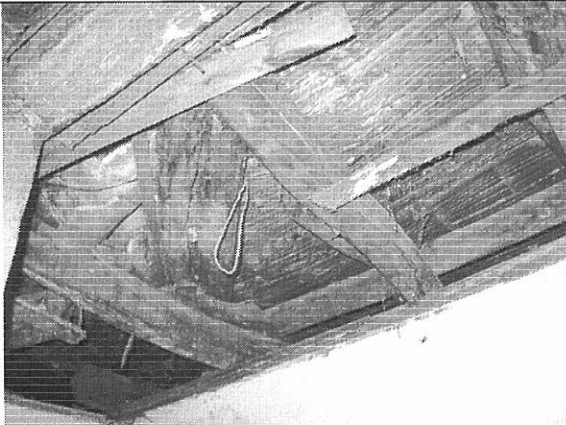
Foto 5. Daños en la estructura de cubierta.

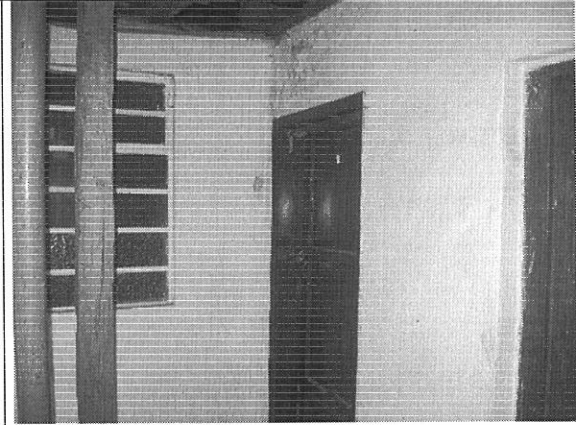
Foto 6. Muros con afectación incipiente por humedad.

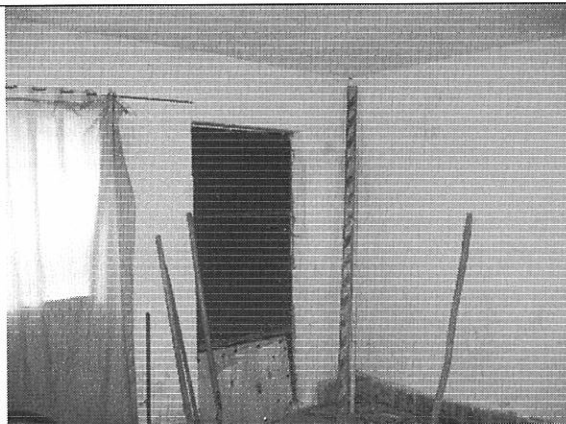
Foto 7. Muros internos con algunos daños por humedad.

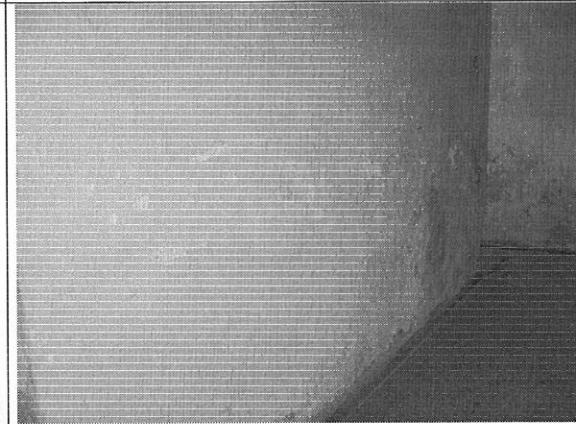
Foto 8. Daño de los acabados por humedad.

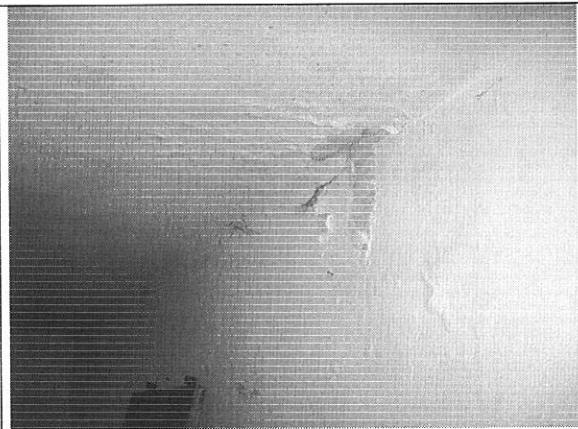
Foto 9. Daño de acabados por exceso de humedad.

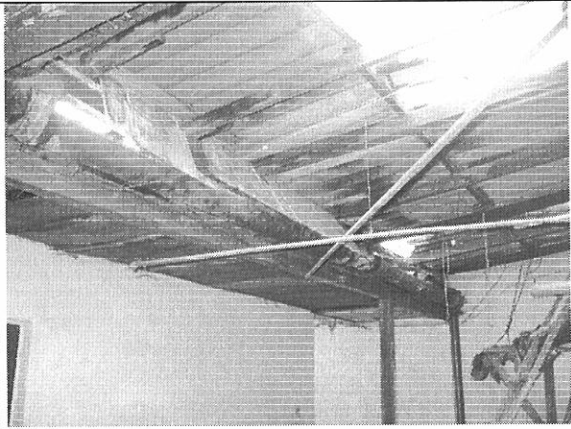
Foto 10. Aspecto de la cubierta de uno de los patios.

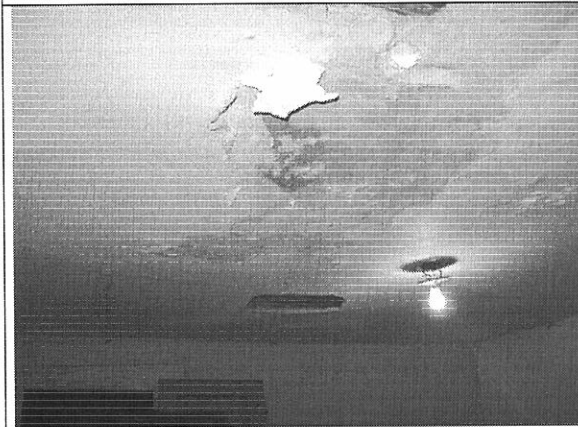
Internamente se observa que los muros del sector frontal presentan deterioro incipiente de los acabados por exceso de humedad y algunas fisuras, el cielo raso de este sector presenta afectaciones como desprendimientos parciales del pañete de recubrimiento, deformaciones y daño de acabados por humedad, la cubierta presenta daños funcionales y estructurales debido al deterioro de los elementos de madera que la soportan, en las fotos 4 a 12 se observan las condiciones del sector frontal. En el sector posterior de dos pisos los muros están en buenas condiciones no se detecta ningún tipo de afectación que indique mal comportamiento estructural o problemas de estabilidad. En las fotos 13 y 14 se ilustra la situación este sector de la edificación.

Foto 11. Deterioro del cielo raso por humedad.

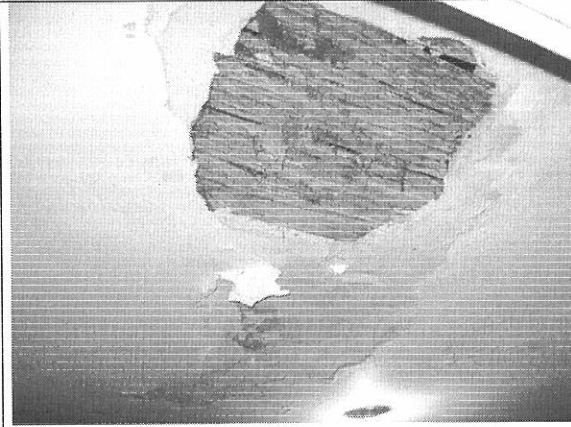
Foto 12. Desprendimiento del recubrimiento del cielo raso.

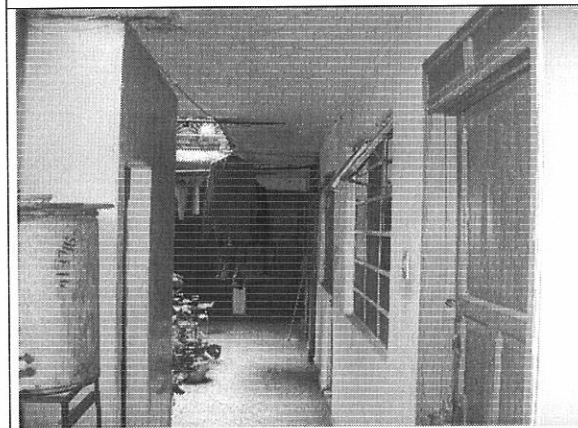
Foto 13. Muros del sector posterior sin daños.

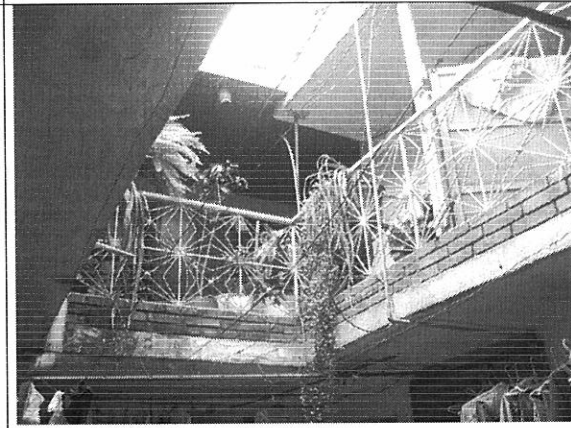
Foto 14. Entrepiso del sector posterior sin daño.
