<b>CONCEPTO TÉCNICO DE AMENAZA RUINA</b>	Código:	GPR-FT-06
		Versión:	03
		Código Documental:

1.1 CONCEPTO DE AMENAZA RUINA N° CAR:	1473
1.2 ÁREA:	Técnica y de Gestión
1.3 COORDINACIÓN:	Investigación y Desarrollo
1.4 REFERENCIA CRUZADA RADICADO FOPAE:	2009ER7679
1.5 RESPUESTA OFICIAL No.	RO-37181

2.1 SOLICITANTE:	ALCALDÍA LOCAL DE LA CANDELARIA
2.2 LOCALIDAD:	17 – LA CANDELARIA
2.3 UPZ:	94 – LA CANDELARIA
2.4 BARRIO O SECTOR CATASTRAL:	BELEN
2.5 DIRECCIÓN:	Calle 6 # 1 – 82 (Muro de Lindero)
2.6 CHIP:	AAA0033FFPP
2.7 FECHA DE VISITA:	Junio 25 de 2009
2.8 POBLACIÓN BENEFICIADA:	9 Personas – 3 Familias
2.9 ÁREA (m2):	100

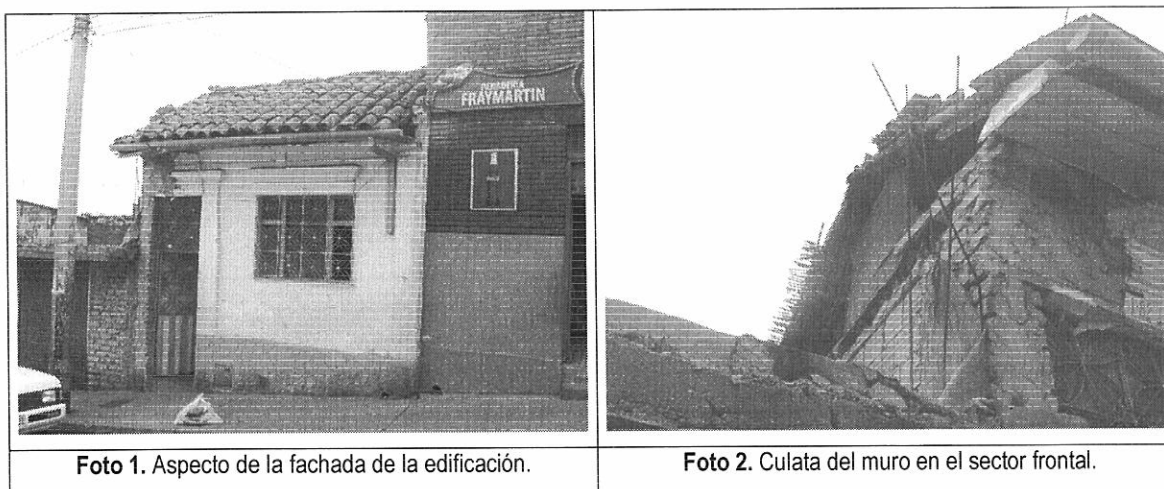
El objeto de la visita técnica es un muro en mampostería de bloque de arcilla cocida, al que se le han construido algunos elementos verticales en concreto, se considera que no está confinado ya que faltan elementos horizontales y más verticales, este es el muro de lindero del costado occidental de la edificación. Las dimensiones aproximadas del muro son 9 metros de largo por 3.0 metros de altura. La fachada del inmueble asociado al muro se puede observar en la fotografía 1 del registro fotográfico.

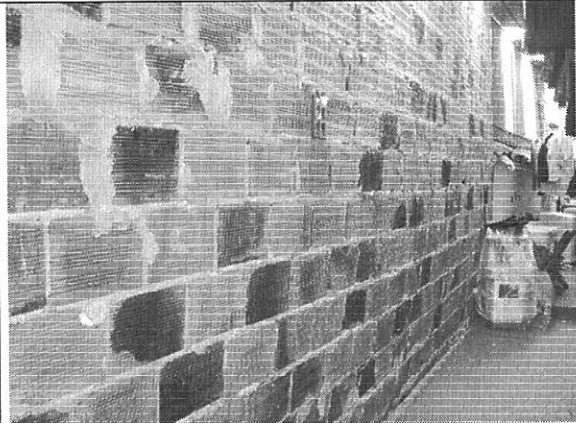
En el muro de lindero del costado occidental del inmueble se detectó deformación pronunciada en la parte inferior con tendencia de caída hacia el interior de la edificación, adicionalmente existen agrietamientos en las piezas de mampostería y se detectan agrietamientos que siguen la línea de la pega entre unidades. Se observa que los elementos verticales de concreto están deficientemente construidos y que se ha deteriorado el cielo raso aledaño. El estado del muro se puede observar en las fotos 2 a 7.

Se considera que el daño estructural del muro de lindero del costado occidental es fuerte, se observan indicios de problemas de estabilidad. Se detecta agotamiento generalizado del muro de lindero y posibilidades de colapso de este muro a corto o mediano plazo.

Foto 3. Aspecto del muro de lindero, deformación.

- Demoler y reconstruir el muro de lindero del costado occidental del inmueble, actividad que debe ser realizada por personal técnico idóneo
- Como medida preventiva se recomienda diseñar y construir el muro colocando la cantidad suficiente de elementos de confinamiento y una adecuada cimentación
- Realizar actividades de mantenimiento del muro de lindero y de la edificación para evitar su deterioro

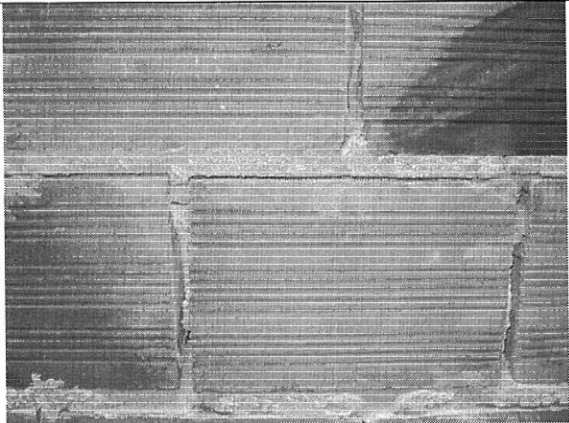
Foto 4. Agrietamiento siguiendo la línea de la pega.

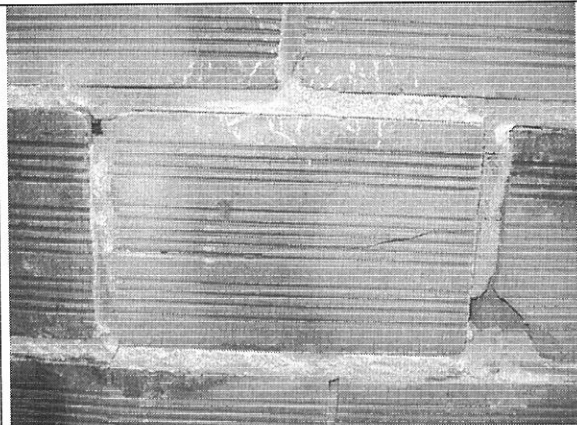
Foto 5. Agrietamiento de unidades de mampostería.

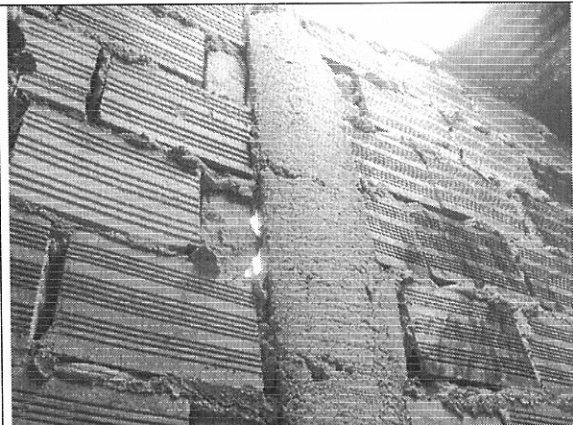
Foto 6. Deficiencia constructiva de la columneta.

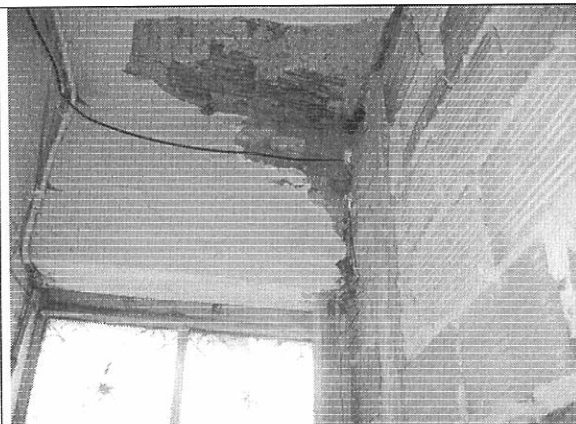
Foto 7. Columneta y daños en el cielo raso.

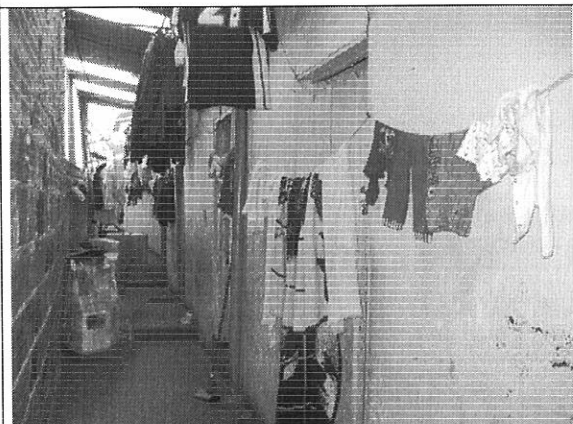
En los muros restantes de la edificación no se presentan indicios de daños estructurales o problemas de estabilidad como pueden ser deformaciones, fisuras o grietas, se observa deterioro incipiente de los acabados. Por el momento no se han presentado daños asociados a la presión de tierras que soporta el muro de lindero. En la foto 9 se muestran algunos de los muros restantes.

Foto 8. Muros sin daño estructural, deterioro de acabados.
