CONCEPTO TÉCNICO DE AMENAZA RUINA	Código:	GPR-FT-06
		Versión:	03
		Código Documental:

1.1 CONCEPTO DE AMENAZA RUINA N° CAR:	1474
1.2 ÁREA:	Técnica y de Gestión
1.3 COORDINACIÓN:	Investigación y Desarrollo
1.4 REFERENCIA CRUZADA RADICADO FOPAE:	2009ER7099
1.5 RESPUESTA OFICIAL No.	RO-37142

2.1 SOLICITANTE:	Secretaría General de Inspecciones de Policía de San Cristóbal
2.2 LOCALIDAD:	(4) San Cristóbal
2.3 UPZ:	(32) San Blas
2.4 BARRIO O SECTOR CATASTRAL:	San Cristóbal Sur
2.5 DIRECCIÓN:	Calle 14 B Sur No. 5 B – 73 Este
2.6 CHIP:	AAA0000UOAF
2.7 FECHA DE VISITA:	Julio 01 de 2009
2.8 POBLACIÓN BENEFICIADA:	Una Persona – Una Familia
2.9 ÁREA (m2):	600 m ² (Aproximadamente)

CAR – 1474

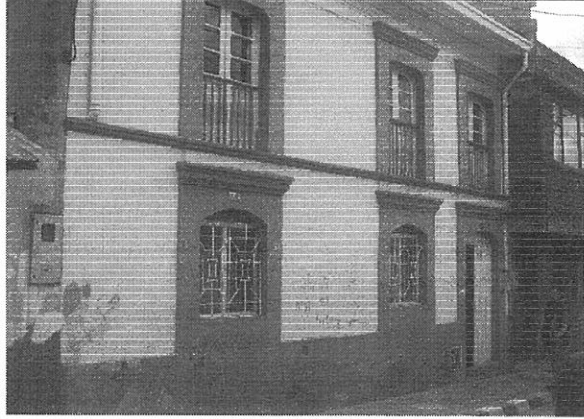
El muro de fachada de la edificación se encuentra en buenas condiciones, no se observan agrietamientos ni fisuras, los acabados no presentan deterioro, como se puede apreciar en las fotografías 1 y 2. Los muros culata de los dos extremos de la edificación se encuentran en buen estado, no hay daños en las unidades de mampostería, en la fotografía 3 se puede ver el muro del costado oriental.

Foto 1. Vista general de la fachada del inmueble.

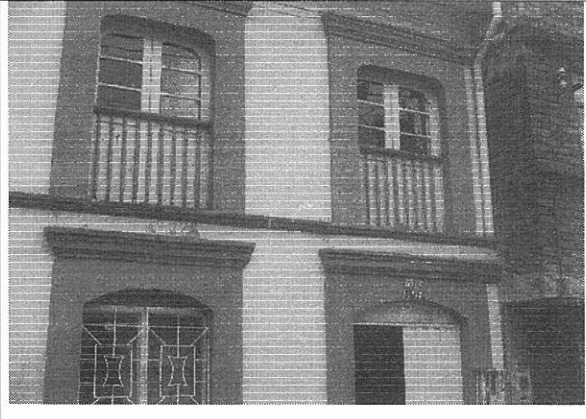
Foto 2. Muro de fachada en buen estado.

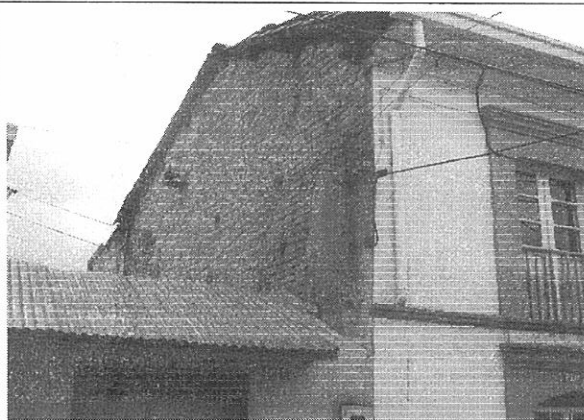
Foto 3. Muro culata del costado oriental en buenas condiciones.

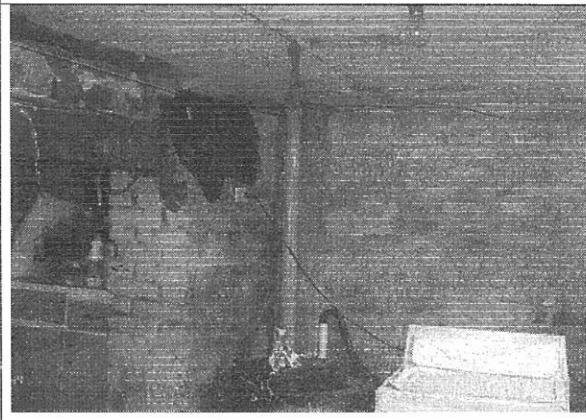
En general los muros internos de toda la edificación están en buenas condiciones, no se observan daños estructurales, no se evidencian fisuras ni daños en los acabados, en la fotografía 4 se puede ver el estado de los muros de la zona posterior de la edificación. El entrepiso de madera de la zona frontal se encuentra en buen estado, no hay daños en los elementos que lo conforman, el sector de esta zona de la edificación con entrepiso en placa maciza de concreto está en buenas condiciones, no se observan deflexiones ni deterioro en la placa, como se puede ver en la fotografía 5. El muro de la parte posterior de la edificación de la zona frontal se encuentra en buenas condiciones, no se observan agrietamientos, no hay daños en las unidades de mampostería que lo conforman como se puede apreciar en la fotografía 6. En la fotografía 7 se pueden ver las escaleras en concreto para acceder a la zona posterior de la edificación, en general están en buen estado.

Foto 4. Muros internos en buen estado.

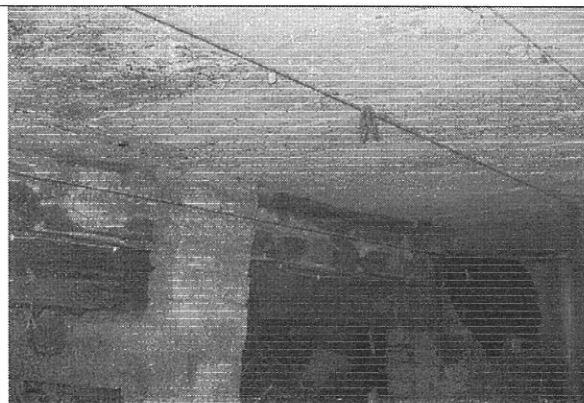
Foto 5. Placa de entrepiso en buenas condiciones.

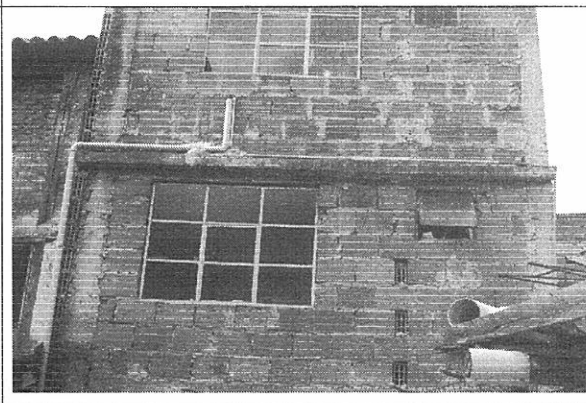
Foto 6. Vista general del muro de la zona posterior.

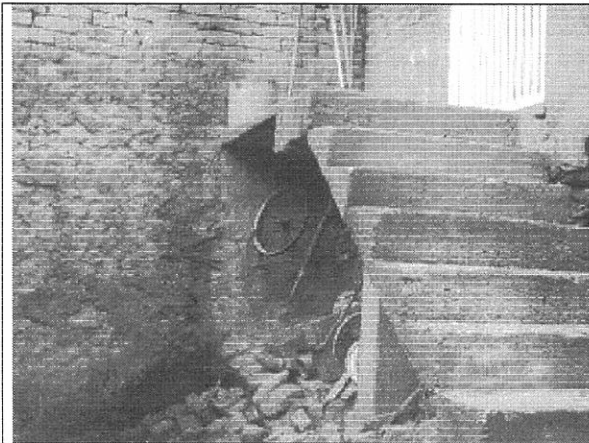
Foto 7. Escaleras de acceso a la parte posterior.

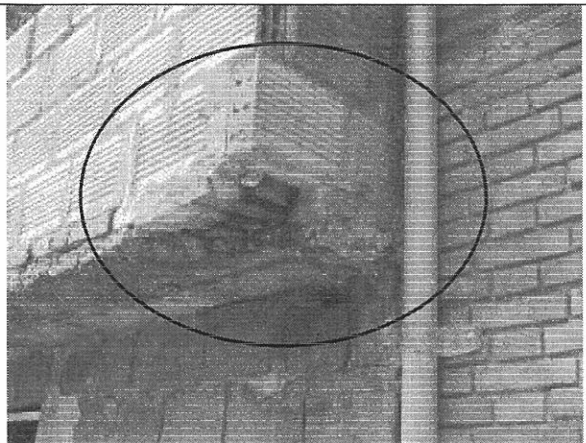
El extremo sur oriental de la placa de entrepiso de la zona posterior de la edificación está en malas condiciones, se observa pérdida de sección por desprendimientos de materiales, el refuerzo está a la vista, como se puede ver en la fotografía 8, en el extremo que presenta afectación el espesor de la placa es menor al del área restante; en esta zona de la placa se observa una deflexión aproximada de cinco centímetros, como se puede apreciar en la fotografía 9. En la fotografía 10 se puede ver que los muros en bloques de arcilla que están sobre la placa de este sector presentan fisuras y daños, se observa una grieta diagonal que va desde la placa hasta la parte superior del muro.

En líneas generales no se observa daño en la estructura de la edificación, no hay agotamiento generalizado de los elementos estructurales, no se evidencia posibilidad de colapso a corto plazo de la edificación; sin embargo se detectaron daños en el extremo sur oriental de la placa de entrepiso de la zona posterior, se evidencia posibilidad de colapso a largo plazo de esta zona de la placa.

Foto 8. Placa en voladizo de la parte posterior en malas condiciones.

- Reparar el extremo sur oriental de la placa de entrepiso de la zona posterior de la edificación que presenta pérdida de sección y tiene deflexiones apreciables
- Reparar los muros que se encuentran sobre la placa de entrepiso de la zona posterior de la edificación que presentan agrietamientos y daños
- Si no desarrollan las actividades anteriores se recomienda demoler el extremo sur oriental de la placa de la parte posterior de la edificación
- Realizar mantenimiento preventivo a toda edificación para prevenir el deterioro

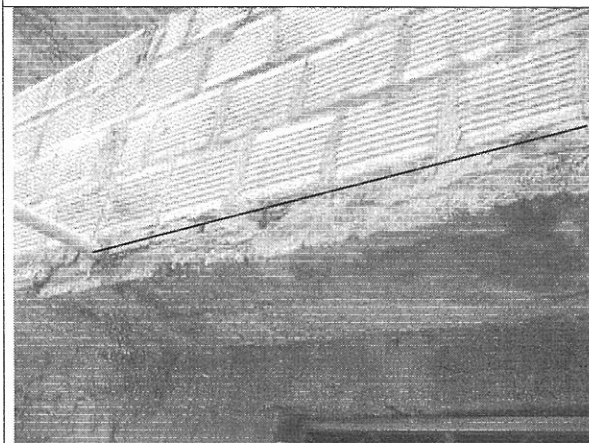
Foto 9. Deflexión en el extremo oriental de la placa de la parte posterior.

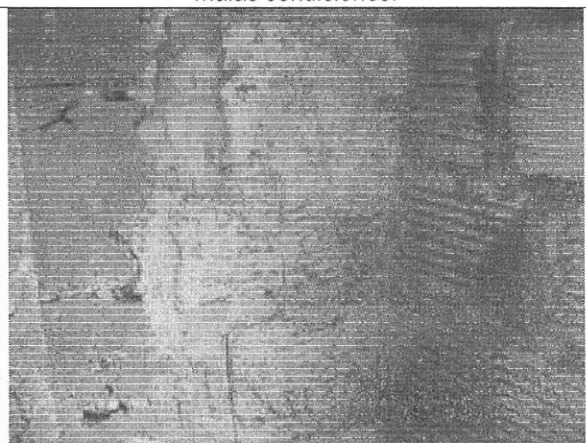
Foto 10. Fisuras y agrietamientos en los bloques de la parte superior de la placa.
