<b>CONCEPTO TÉCNICO DE AMENAZA RUINA</b>	Código:	GPR-FT-06
		Versión:	03
		Código Documental:

1.1 CONCEPTO DE AMENAZA RUINA N° CAR:	1475
1.2 ÁREA:	Técnica y de Gestión
1.3 COORDINACIÓN:	Investigación y Desarrollo
1.4 REFERENCIA CRUZADA RADICADO FOPAE:	2009ER7678
1.5 RESPUESTA OFICIAL No.	RO-37203

2.1 SOLICITANTE:	ALCALDÍA LOCAL DE LA CANDELARIA
2.2 LOCALIDAD:	17 – LA CANDELARIA
2.3 UPZ:	94 – LA CANDELARIA
2.4 BARRIO O SECTOR CATASTRAL:	CENTRO ADMINISTRATIVO
2.5 DIRECCIÓN:	Carrera 3 # 8 – 43
2.6 CHIP:	AAA0030NNDE
2.7 FECHA DE VISITA:	Junio 25 de 2009
2.8 POBLACIÓN BENEFICIADA:	3 Personas – 1 Familia
2.9 ÁREA (m2):	200

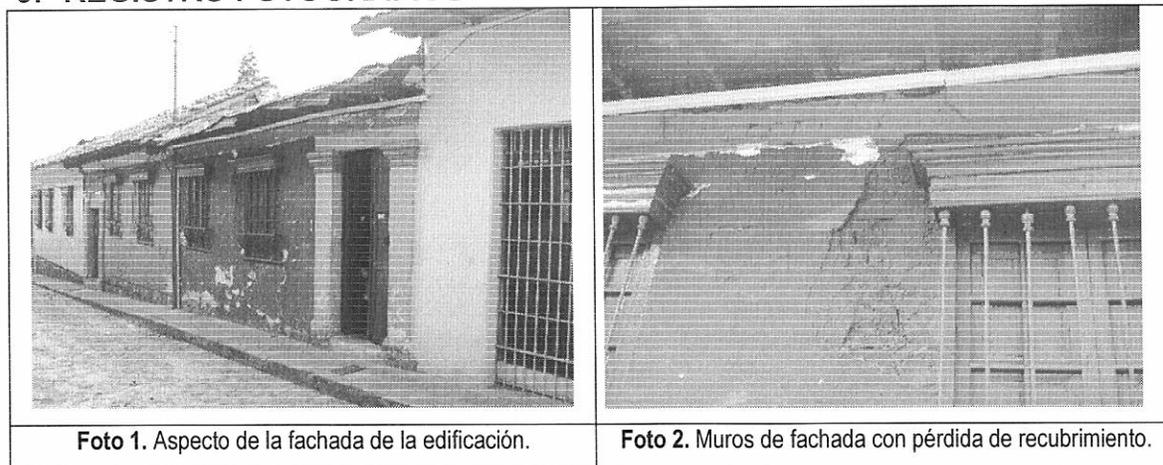
en ladrillo tolete, sobre los cuales quedan algunas vigas de madera que pertenecieron a la cubierta. Junto a estos muros se encuentra una enramada hecha de tejas de lámina metálica y elementos de madera. En el sector medio del predio se encuentra una edificación de un piso cuya estructura son muros en adobe de barro y la cubierta es en teja de barro sobre un entramado de elementos de madera que se soportan en los muros. En el sector posterior existe una enramada de tejas de lámina metálica sobre una estructura de elementos de madera. El área construida es de aproximadamente 150 metros cuadrados. La fachada del inmueble se puede observar en la foto 1 del registro fotográfico.

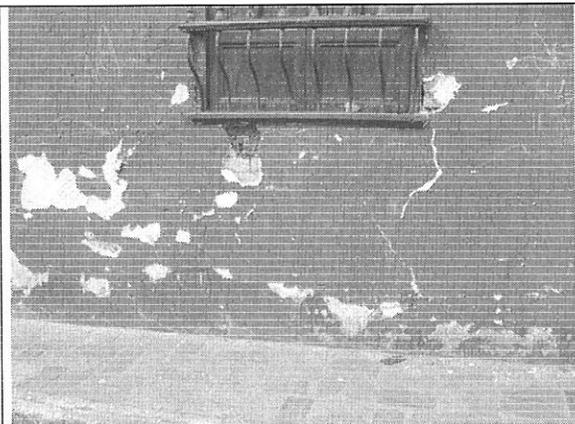
En el muro de fachada se detectaron algunos agrietamientos y desprendimiento de acabados, estos aspectos se pueden ver en las fotos 2 y 3. En el sector frontal los muros internos se encuentran altamente deteriorados, se observa pérdida del pañete de recubrimiento, agrietamientos y desprendimiento de adobes; algunos elementos que hacían parte de la cubierta se encuentran en mal estado y en condiciones de inestabilidad, como se muestra en las fotos 4 a 9. La enramada de este sector presenta deterioro de los elementos de madera que soportan las tejas, la foto 10 muestra el estado de la enramada.

Foto 3. Agrietamientos en el muro de fachada.

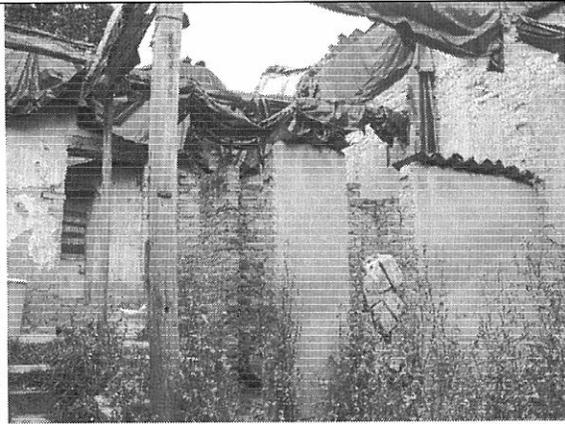
Foto 4. Muros y elementos de madera del sector frontal.

- Demoler los muros del sector frontal, retirar todos los elementos que hacían parte de la cubierta de este sector
- Retirar la enramada del sector frontal
- Demoler la edificación del sector medio

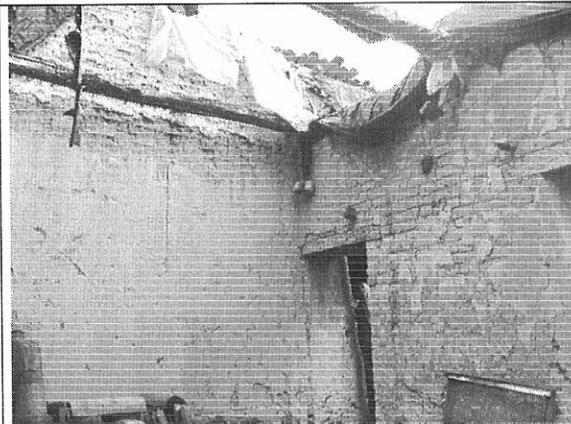
Foto 5. Deterioro en muros del sector frontal.

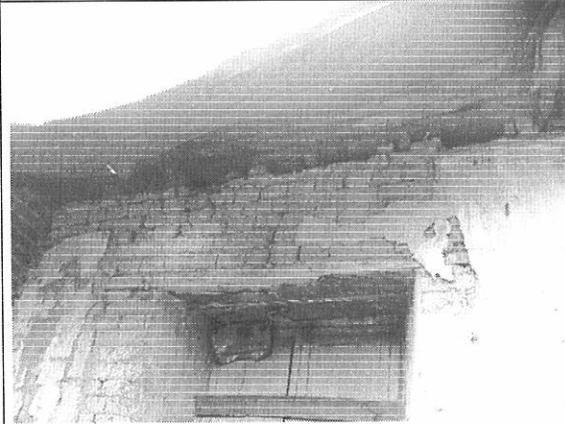
Foto 6. Desprendimiento del pañete de recubrimiento.

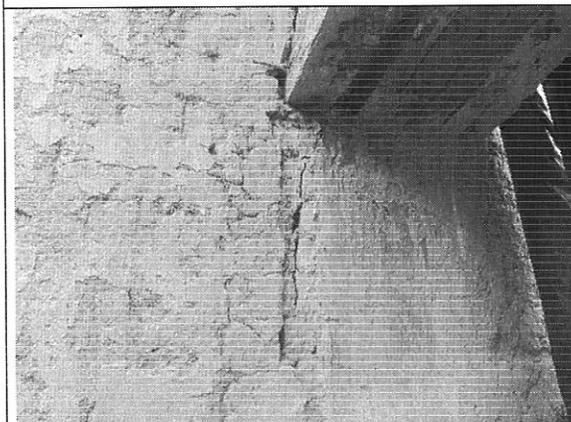
Foto 7. Agrietamiento de los muros del sector frontal.

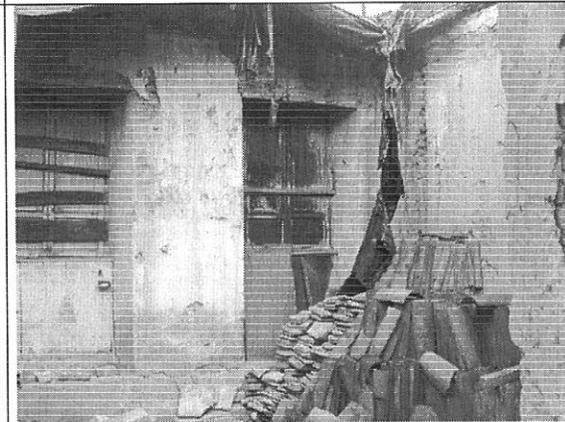
Foto 8. Deterioro y acumulación de materiales.

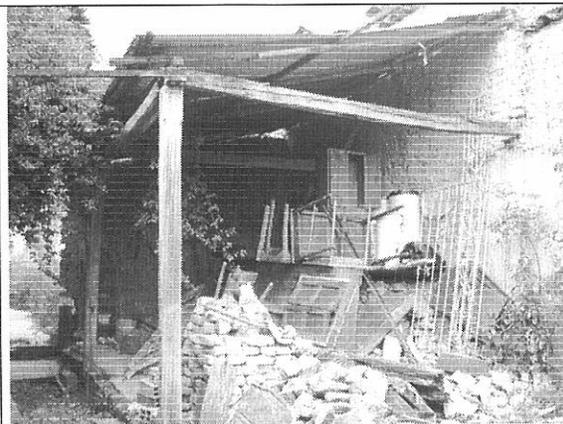
Foto 10. Aspecto de la enramada del sector frontal.

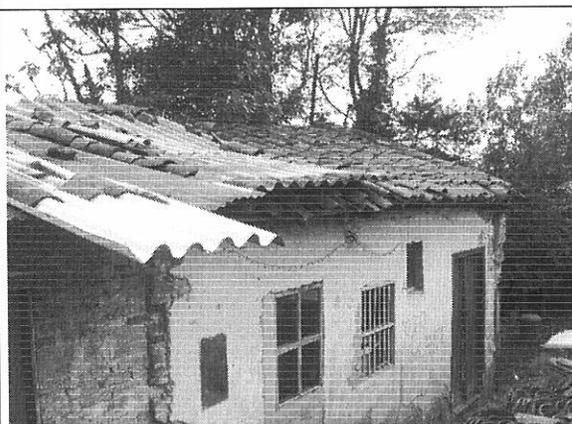
La construcción del sector medio presenta alto deterioro, los muros han perdido gran parte del pañete de recubrimiento, existen agrietamientos, pérdida de adobes y la cubierta presenta deterioro y deformaciones, en las fotos 11 a 13 se observan las condiciones de esta edificación.

Se considera que el daño estructural general es fuerte, se observan indicios de problemas de estabilidad de los muros del sector frontal y de la edificación del sector medio. Se detecta agotamiento generalizado de los muros estructurales de la edificación, con posibilidades de colapso parcial a corto o mediano plazo.

Foto 11. Edificación del sector medio en mal estado.

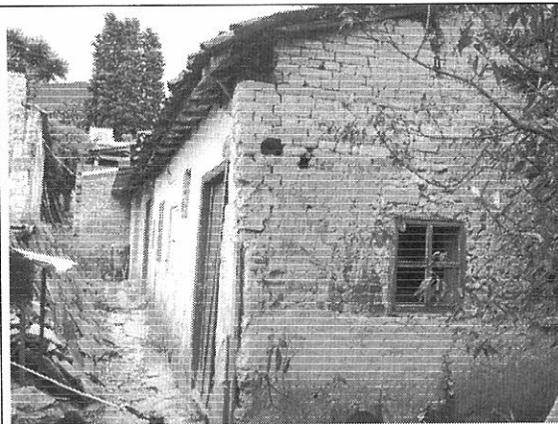
Foto 12. Desprendimiento de adobes y del pañete.

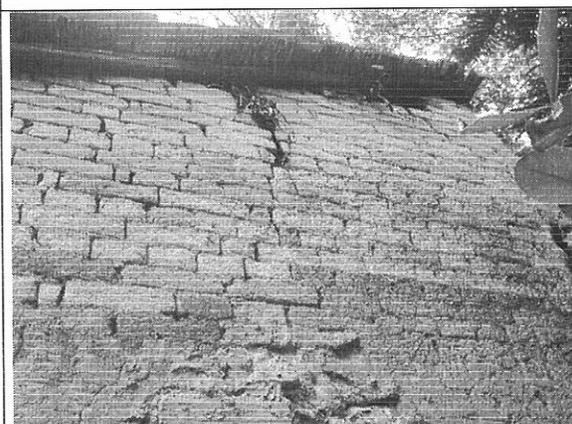
Foto 13. Agrietamiento en muros del sector medio.

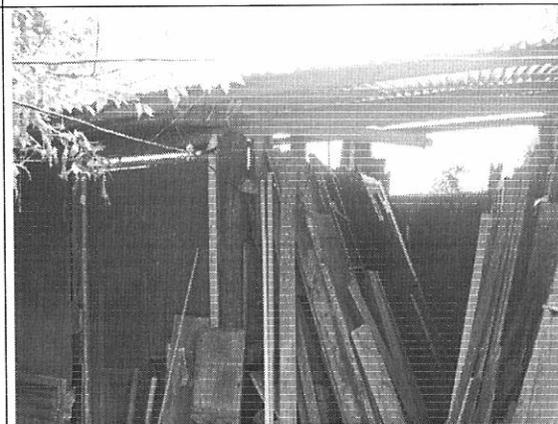
En la enramada del sector posterior los elementos de madera están en buenas condiciones al igual que las tejas metálicas, las cuales están fijadas adecuadamente, no se detecta ningún tipo de afectación en esa enramada, la foto 14 muestra la enramada.

Foto 14. Enramada del sector posterior en buen estado.
