CONCEPTO DE AMENAZA RUINA N° CAR - 148

LOCALIDAD:	(03) Santa Fe
UPZ:	(93) Las Nieves
BARRIO:	Veracruz
DIRECCION:	Calle 17 # 6-55 (Muela)
FECHA DE VISITA:	Noviembre 10 de 2004
SOLICITANTE:	Inspección 3 "C" Distrital de Policía
POBLACION BENEFICIADA:	5 Personas (3 Familias)
AREA:	80m ² (aproximadamente)

Este concepto corresponde a la visita de inspección para verificar el estado y condiciones del inmueble ubicado en Calle 17 # 6-55 (Muela), con el fin de establecer si amenaza ruina o no.

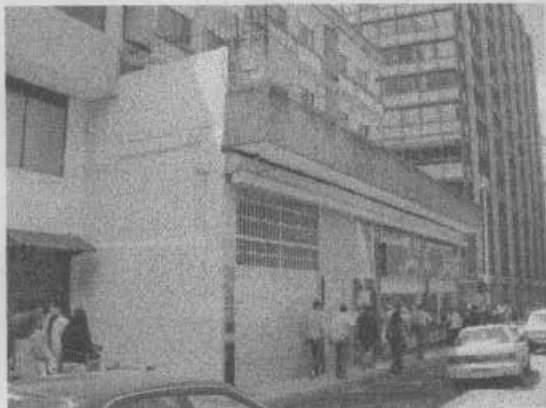
La edificación objeto del presente concepto consiste en una construcción de un piso, construida hace más de 40 años, la cual sobresale 4.00m del paramento de las edificaciones construidas sobre el costado sur de la Calle 17 (Foto # 1) y en donde funciona un local comercial (Foto # 2). La estructura consiste en pórticos de concreto reforzado, con columnas de 0.40m por 0.40m separadas cada 4.0m. La placa de cubierta tiene 0.30m de espesor, es en concreto y constituye una terraza para el segundo piso del edificio (Foto # 3). El antepecho de 1.50m de altura y 0.15m de espesor, construido perimetralmente por todo el rededor, es en mampostería de bloque de arcilla cocida sin elementos de confinamiento.

Foto 1. Fachada de la edificación.

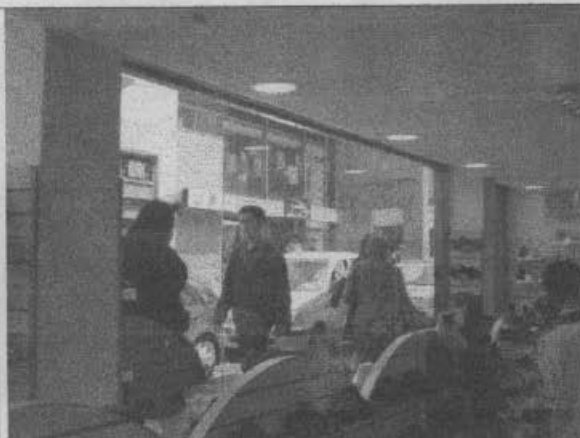
Foto 2. Interior del local.

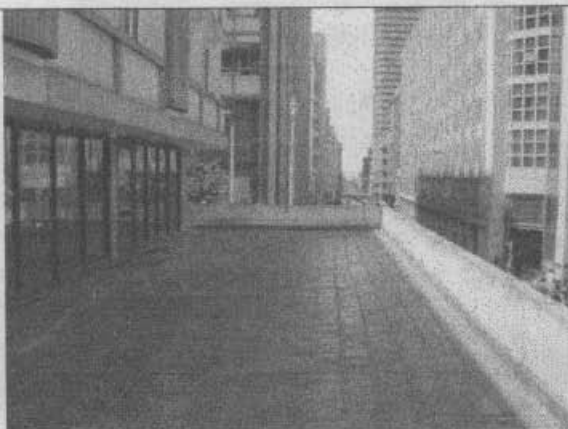
La estructura se encuentra en buen estado y no tiene fallas estructurales ni asentamientos diferenciales apreciables. La impermeabilización de la terraza se encuentra en buen estado y no hay filtraciones de agua hacia el interior del local. El antepecho de la terraza se encuentra en regular estado de mantenimiento y presenta dilataciones en el costado Nor-Oriental.

Foto 3. Cubierta del local.

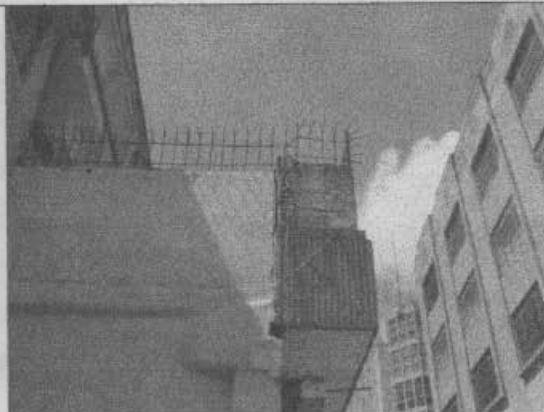
Foto 4. Antepecho suelto.

- Debido al estado del antepecho de la cubierta y con el objeto de eliminar los riesgos a los transeúntes del lugar, se solicita realizar las obras de reparación necesarios para garantizar la estabilidad del antepecho de la terraza.

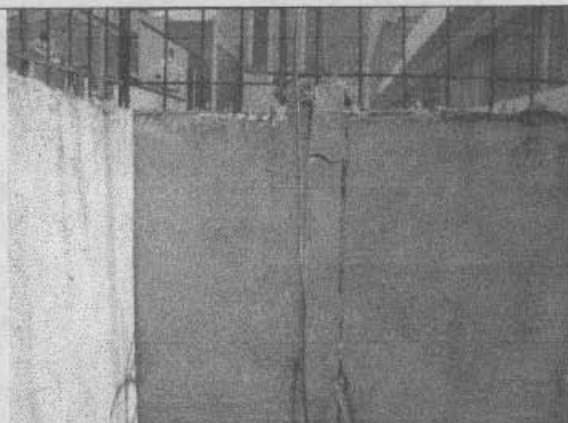
Foto 5. Detalle antepecho suelto.
