CONCEPTO TÉCNICO DE AMENAZA RUINA	Código:	GPR-FT-06
		Versión:	03
		Código Documental:

1.1 CONCEPTO DE AMENAZA RUINA N° CAR:	1481
1.2 ÁREA:	Técnica y de Gestión
1.3 COORDINACIÓN:	Investigación y Desarrollo
1.4 REFERENCIA CRUZADA RADICADO FOPAE:	2009ER7506
1.5 RESPUESTA OFICIAL No.	RO-37263

2.1 SOLICITANTE:	ALCALDÍA LOCAL DE LA CANDELARIA
2.2 LOCALIDAD:	17 – LA CANDELARIA
2.3 UPZ:	94 – LA CANDELARIA
2.4 BARRIO O SECTOR CATASTRAL:	LA CONCORDIA
2.5 DIRECCIÓN:	Carrera 1 A # 14 – 42 (Alero de la Plaza de Mercado La Concordia)
2.6 CHIP:	AAA0030KENX
2.7 FECHA DE VISITA:	Junio 25 de 2009
2.8 POBLACIÓN BENEFICIADA:	1 Persona – 1 Familia
2.9 ÁREA (m²):	100

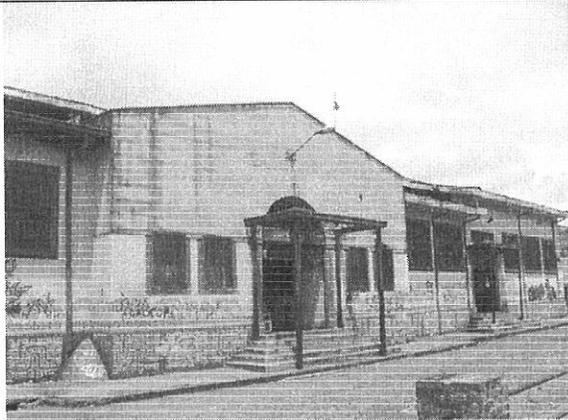
elementos metálicos. El objeto de la querrela es el alero del costado nor-occidental, este elemento está conformado por los extremos salientes de la estructura metálica con un cielo raso de malla metálica y elementos de madera pañetados. En la fotografía No.1 del registro fotográfico se puede observar la fachada principal de la plaza de mercado.

Foto 1. Aspecto de la fachada de la edificación.	Foto 2. Desprendimiento del pañete en el costado occidental.

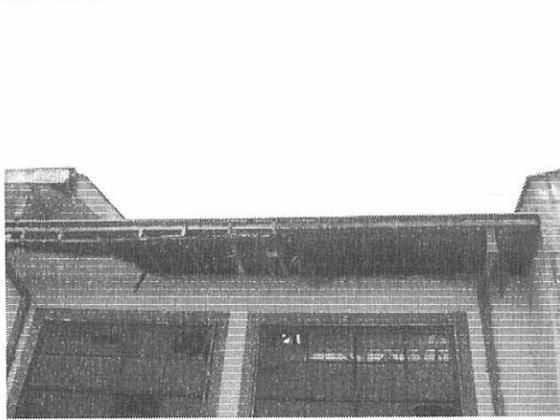
El alero del costado nor-occidental presenta deterioro, existen desprendimientos del pañete de recubrimiento, del cielo raso, los fragmentos de pañete han sido parcialmente retirados pero existen otros fragmentos que aún presentan posibilidad de caída. En la esquina nor-occidental se aprecia la deformación de una gran porción del cielo raso, se observan agrietamientos que indican la posibilidad de que caiga este tramo, la situación del alero se muestra en las fotos 3 a 6. Estas afectaciones que presenta el cielo raso del alero no inciden en la estabilidad de la estructura de cubierta ni en la de la edificación, por tratarse de un elemento arquitectónico NO estructural. Es de anotar que otros sectores del alero, en los costados norte, sur y occidental, también presentan estos problemas del cielo raso, como se ve en las fotos 7 y 8.

- Retirar de inmediato los fragmentos de cielo raso del alero sueltos o con posibilidades de caída
- Revisar, con la participación de profesionales idóneos, la totalidad del alero de la plaza para determinar medidas correctivas y que contrarresten el deterioro que presenta el cielo raso del alero, una vez sean implementadas
- Disponer medidas de protección y seguridad para los transeúntes, usuarios, visitantes y personas que laboran en la plaza de mercado
- Realizar labores de mantenimiento del alero y de todos los elementos de la edificación para evitar su deterioro

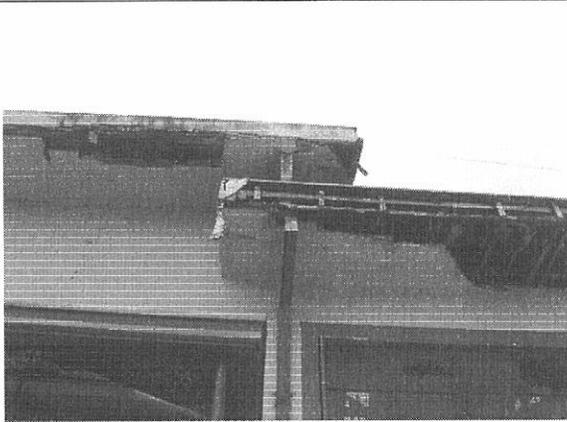
Foto 3. Daños en el cielo raso del alero occidental.

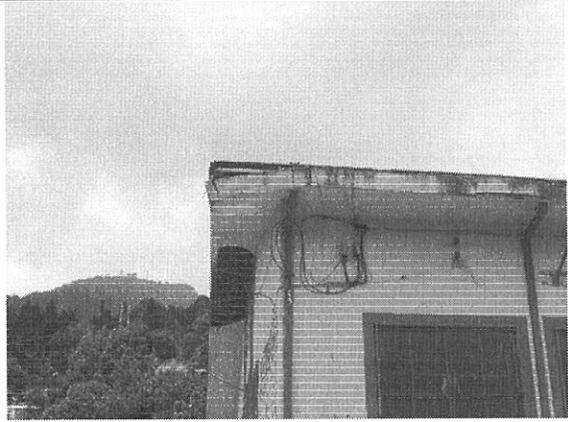
Foto 4. Esquina nor-occidental.

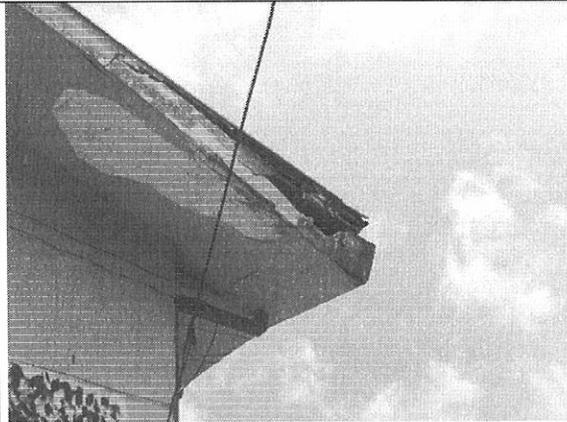
Foto 5. Deformación del cielo raso, esquina nor-occidental.

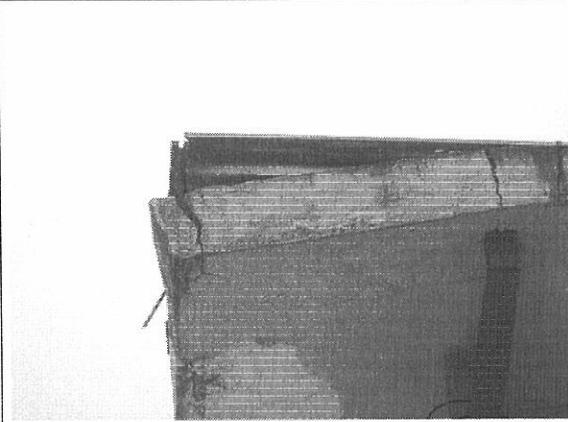
Se considera que el daño estructural general es leve, no se detecta agotamiento generalizado de los elementos estructurales de la cubierta, sin embargo se observan indicios de potenciales caídas de fragmentos del cielo raso del alero a corto plazo.

Foto 6. Agrietamientos y posibilidad de caída.

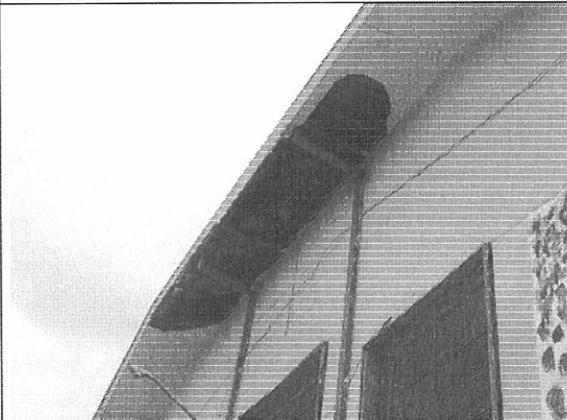
Foto 7. Daños en el cielo raso del costado norte.

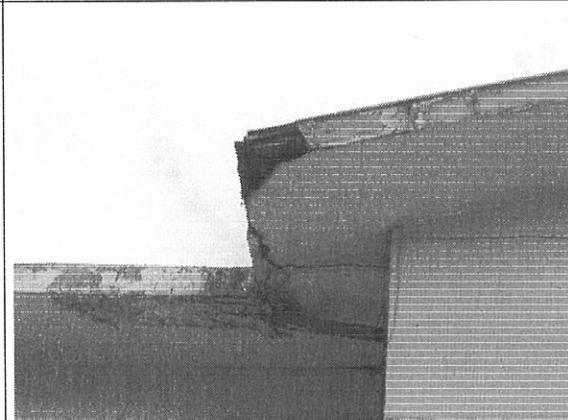
Foto 8. Deterioro y daños en el costado norte.
