CONCEPTO TÉCNICO DE AMENAZA RUINA	Código:	GPR-FT-06
		Versión:	03
		Código Documental:

1.1 CONCEPTO DE AMENAZA RUINA N° CAR:	1485
1.2 ÁREA:	Técnica y de Gestión
1.3 COORDINACIÓN:	Investigación y Desarrollo
1.4 REFERENCIA CRUZADA RADICADO FOPAE:	2009ER8006
1.5 RESPUESTA OFICIAL No.	RO-37332

2.1 SOLICITANTE:	INSPECCIÓN SEGUNDA D DISTRITAL DE POLICÍA
2.2 LOCALIDAD:	2 – CHAPINERO
2.3 UPZ:	97 – CHICO LAGO
2.4 BARRIO O SECTOR CATASTRAL:	CHICO NORTE II SECTOR
2.5 DIRECCIÓN:	Carrera 12 # 96 – 46
2.6 CHIP:	AAA0092RCJH
2.7 FECHA DE VISITA:	Julio 2 de 2009
2.8 POBLACIÓN BENEFICIADA:	1 Persona – 1 Familia
2.9 ÁREA (m2):	300

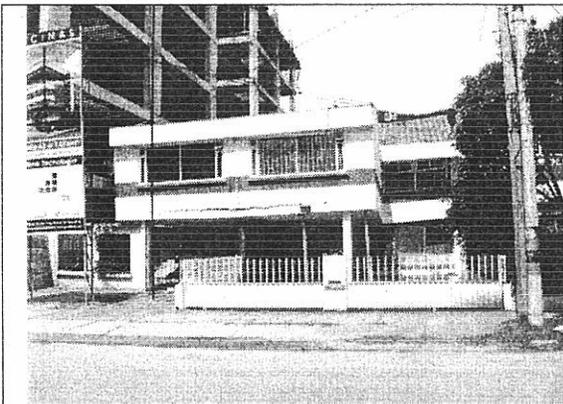
El inmueble objeto de la visita es una edificación de dos pisos cuya estructura son muros de mampostería y en combinación con elementos de concreto, el entepiso es en placa de concreto reforzado y la cubierta es en teja de asbesto cemento. Los muros externos tienen acabado de pañete rustico pintado y los internos están pañetados y pintados. La fachada del inmueble se puede observar en la foto 1 del registro fotográfico.

Foto 1. Fachada de la edificación.

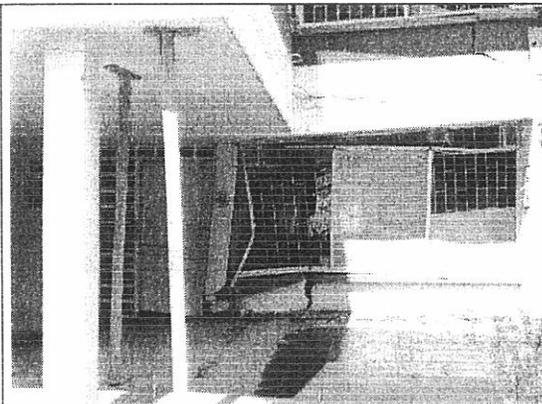
Foto 2. Deformación de elementos, hundimiento del piso.

De acuerdo con lo anterior, se puede establecer que la edificación ubicada en la Carrera 12 # 96 - 46 **AMENAZA RUINA**, se considera que el daño estructural general es severo. Se detecta agotamiento generalizado de los elementos estructurales de la edificación con posibilidades de colapso a corto plazo. Por tanto se recomienda a los propietarios o responsables del inmueble desarrollar la demolición de la edificación.

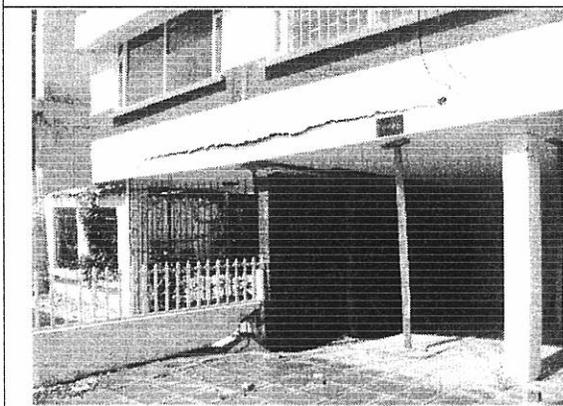
Foto 3. Agrietamientos y deformaciones en fachada.

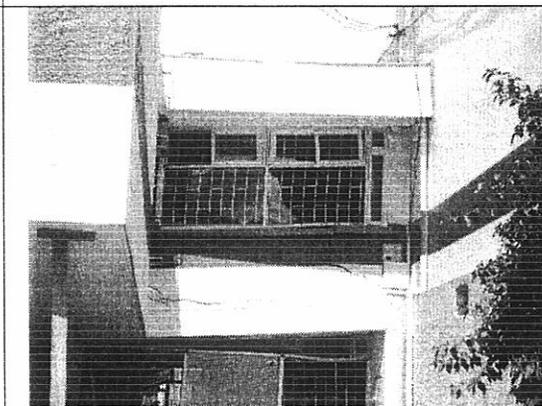
Foto 4. Deformaciones y elementos fallados.

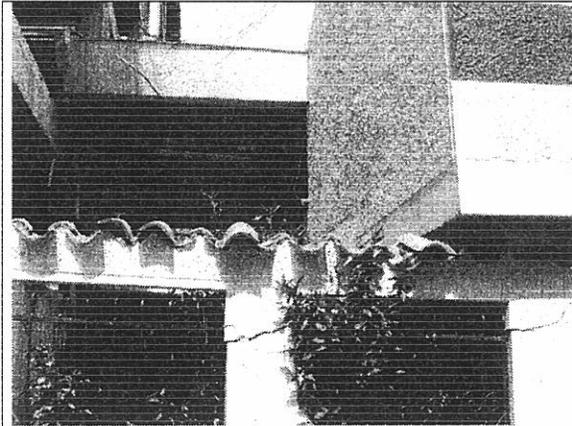
Foto 5. Fracturas y deformaciones en muros.

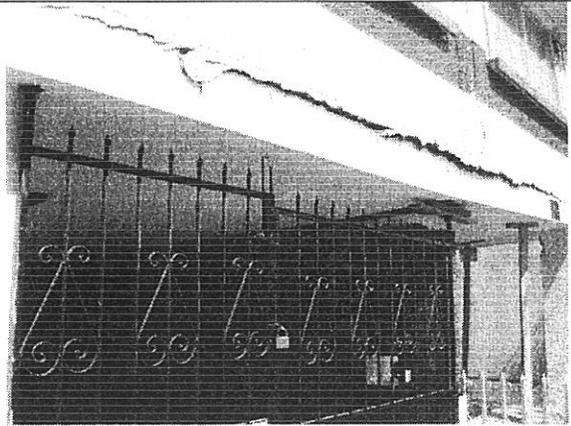
Foto 6. Agrietamientos y daño severo.
