## CONCEPTO DE AMENAZA RUINA N° CAR – 149

LOCALIDAD:	(03) Santa Fe
UPZ:	(93) Las Nieves
BARRIO:	Veracruz
DIRECCION:	Avenida Calle 19 # 4-71 Local 129
FECHA DE VISITA:	Noviembre 10 de 2004
SOLICITANTE:	Inspección 3 "C" Distrital de Policía
POBLACION BENEFICIADA:	1 Persona (1 Familia)
AREA:	50m <sup>2</sup> (aproximadamente)

Este concepto corresponde a la visita de inspección para verificar el estado y condiciones del inmueble ubicado en Avenida Calle 19 # 4-71 Local 129, con el fin de establecer si amenaza ruina o no.

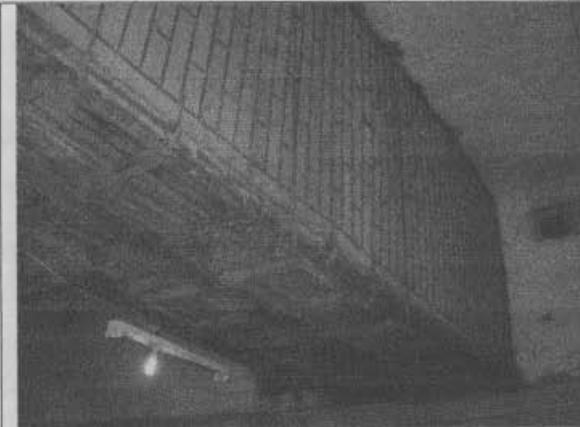
El objeto del presente informe, corresponde a la evaluación del estado de un puente existente en el local 129 del edificio ubicado en la dirección de la referencia. El puente que sirve comunicación entre dos locales, tiene 7.0m de longitud y un ancho variable de 1.50m a 2.00m (Foto # 1) y su estructura principal la constituyen 3 cerchas metálicas que conforman el tablero (Foto # 2) y sobre las cuales se apoyan cercos y listones de madera. Como elementos estructurales verticales posee una rejas metálicas las cuales se empotran en la estructura del edificio (Foto # 3).

Foto 1. Estructura de puente que comunica dos locales.

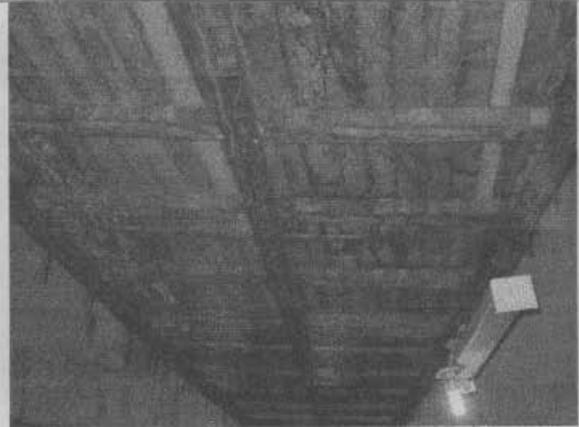
Foto 2. Estructura inferior del puente

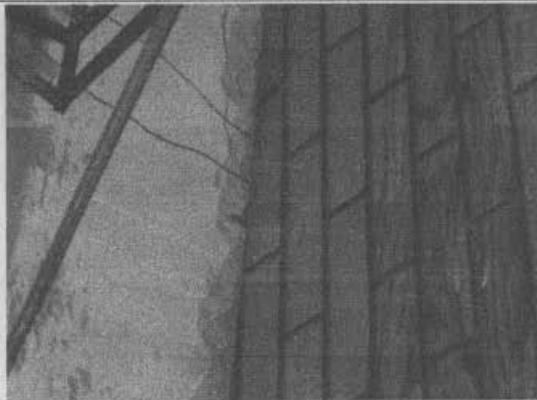
Foto 3. Anclaje del puente en la estructura del edificio
