CONCEPTO TÉCNICO DE AMENAZA RUINA	Código:	GPR-FT-06
		Versión:	03
		Código Documental:

1.1 CONCEPTO DE AMENAZA RUINA N° CAR:	1491
1.2 ÁREA:	Técnica y de Gestión
1.3 COORDINACIÓN:	Investigación y Desarrollo
1.4 REFERENCIA CRUZADA RADICADO FOPAE:	2009ER8576
1.5 RESPUESTA OFICIAL No.	RO-37286

2.1 SOLICITANTE:	Inspección 18 E Distrital de Policía
2.2 LOCALIDAD:	(18) Rafael Uribe Uribe
2.3 UPZ:	(54) Marruecos
2.4 BARRIO O SECTOR CATASTRAL:	El Mirador I y II
2.5 DIRECCIÓN:	Transversal 5 F No. 44 A – 62 Sur
2.6 CHIP:	AAA0011CECX
2.7 FECHA DE VISITA:	Julio 13 de 2009
2.8 POBLACIÓN BENEFICIADA:	Dos Personas – Una Familia
2.9 ÁREA (m2):	80 m ² (Aproximadamente)

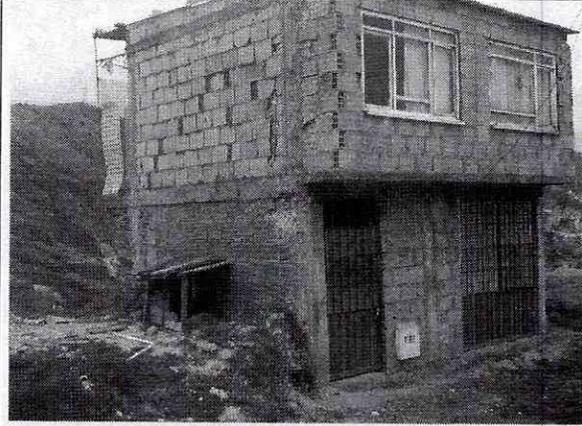
El muro de fachada y los muros perimetrales se encuentra en buenas condiciones, no se observan fisuras ni agrietamientos, no hay daños en los bloques de arcilla que lo conforman, como se puede ver en las fotografías 1 y 2. Los muros internos del primer piso se encuentran en buen estado, no se presentan agrietamientos ni fisuras, no se evidencian daños en las unidades de mampostería, como se ve en la fotografía 3 del registro fotográfico. La placa de entrepiso está en buenas condiciones, no se observan deflexiones y no hay deterioro en los acabados, como se puede ver en la fotografía 4. Los muros del segundo piso están en buen estado, no se detectan problemas estructurales, los acabados no presentan deterioro, como se puede apreciar en la fotografía 5. La cubierta de la edificación no presenta daños, las tejas en lámina metálica y los elementos que las soportan se encuentran en buenas condiciones, como se puede ver en la fotografía 6.

Foto 1. Vista general de la fachada del inmueble.

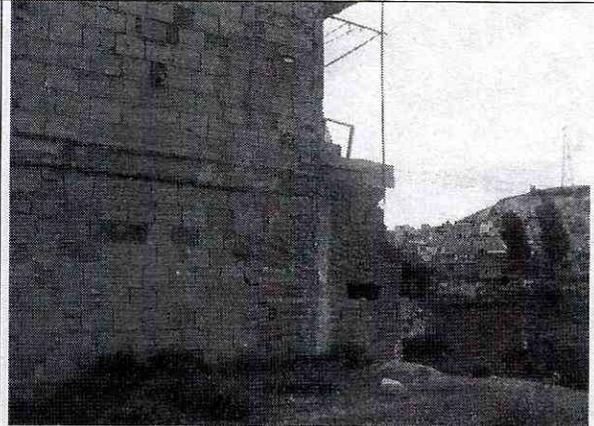
Foto 2. Muro lateral del costado sur.

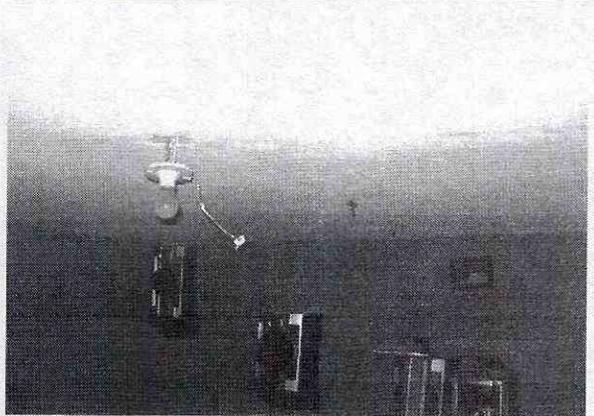
Foto 4. Placa de entrepiso en buen estado.

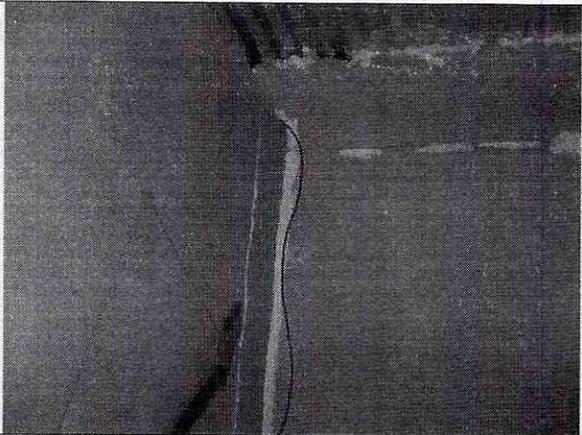
Foto 5. Muros del segundo nivel.

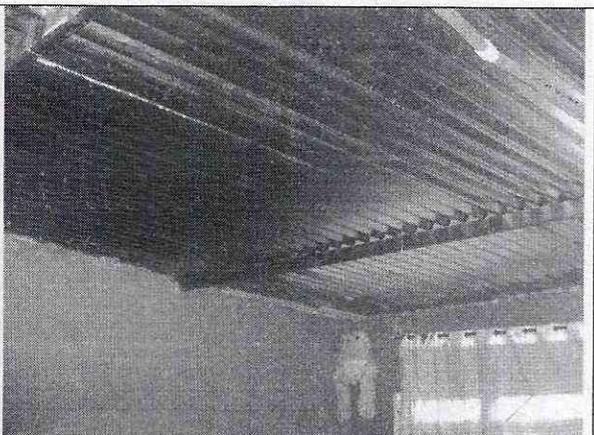
Foto 6. Cubierta en buen estado.

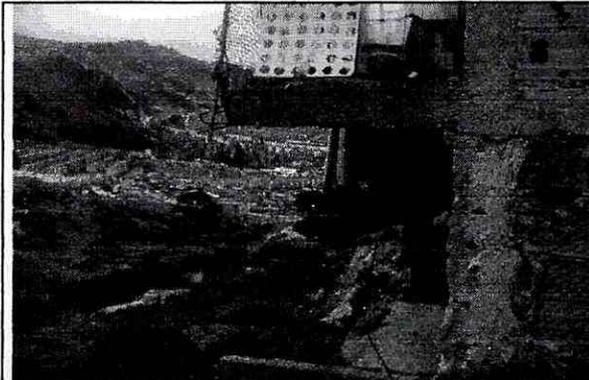
En las fotografías 7 y 8 se puede ver la zona posterior de la edificación donde se presentó el evento de remoción en masa, se aprecian las vigas de cimentación de este sector, las cuales se encuentra en voladizo debido a la pérdida de terreno bajo las mismas, igualmente se ven las vigas de entrepiso y restos de muros de esta parte de la edificación, se observa que la edificación existente está en el borde de la cabeza del talud.

En líneas generales no se observa daño en la estructura de la edificación, no hay agotamiento generalizado de los elementos estructurales, no se evidencia posibilidad de colapso de la edificación a corto plazo, sin embargo en la parte posterior del predio hay un talud en el cual se identifica un proceso de remoción en masa que puede afectar la estructura de la edificación.

Foto 7. Estructura en concreto de la parte posterior.

- Mantener un monitoreo constante sobre el talud de la parte posterior de la edificación
- Desarrollar las recomendaciones dadas en el Diagnóstico Técnico No. DI-3295
- Retirar los restos de los muros de la parte posterior
- Realizar mantenimiento general a toda la edificación para prevenir el deterioro
