CONCEPTO TÉCNICO DE AMENAZA RUINA	Código:	GPR-FT-06
		Versión:	03
		Código Documental:

1.1 CONCEPTO DE AMENAZA RUINA N° CAR:	1498
1.2 ÁREA:	Técnica y de Gestión
1.3 COORDINACIÓN:	Investigación y Desarrollo
1.4 REFERENCIA CRUZADA RADICADO FOPAE:	2009ER9211
1.5 RESPUESTA OFICIAL No.	RO-37293

2.1 SOLICITANTE:	Inspección 12 D Distrital de Policía
2.2 LOCALIDAD:	(12) Barrios Unidos
2.3 UPZ:	(22) Doce de Octubre
2.4 BARRIO O SECTOR CATASTRAL:	Doce de Octubre
2.5 DIRECCIÓN:	Calle 71 No. 50 – 17
2.6 CHIP:	AAA0056LSSK
2.7 FECHA DE VISITA:	Julio 16 de 2009
2.8 POBLACIÓN BENEFICIADA:	Una Persona – Una Familia
2.9 ÁREA (m2):	120 m ² (Aproximadamente)

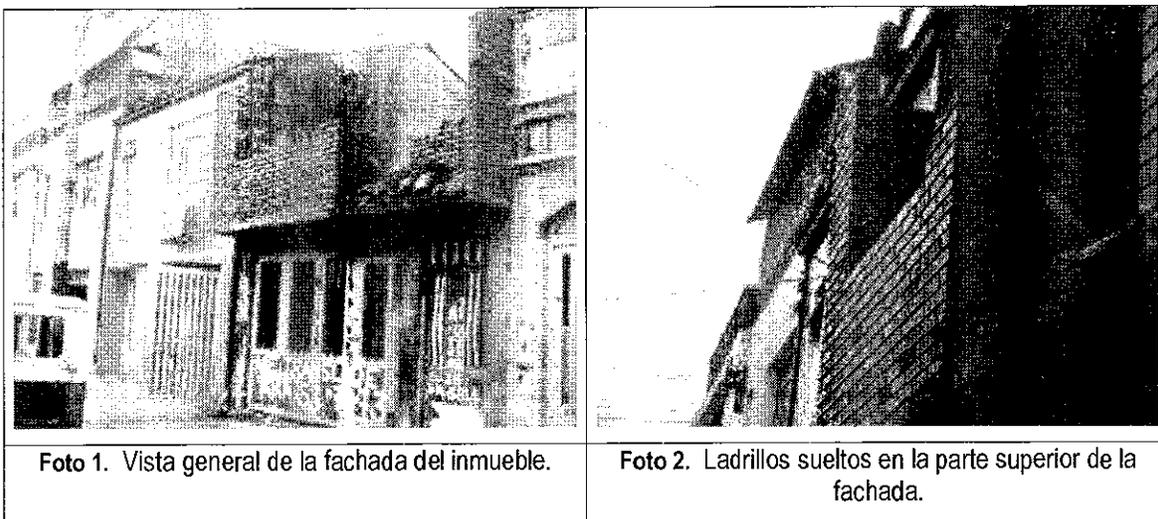
concreto reforzado. La parte inferior de la fachada está conformada por dos puertas de acceso enmarcadas en machones de mampostería, en la parte superior, sobre la placa de cubierta hay muros en ladrillo tolete. El aspecto general de la fachada de la edificación se puede apreciar en la fotografía 1. Las dimensiones aproximadas de la edificación son seis metros de frente y veinte metros de fondo.

Los elementos metálicos que conforman la parte inferior de la fachada se encuentran en buen estado, como se ve en la fotografía 1, las unidades de mampostería que están sobre la placa de cubierta están sueltas, no tienen elementos de confinamiento y presentan posibilidad de afectación a los transeúntes, estos elementos se pueden ver en la fotografía 2.

- Retirar las unidades de mampostería que se encuentran sueltas en la parte superior de la fachada y presentan posibilidad de desprendimiento
- Proveer medidas de seguridad a los transeúntes hasta que se desarrolle la actividad anterior
- Realizar los trabajos necesarios para evitar la entrada de agua lluvia al interior de la edificación
- Reparar los muros del corredor que presentan fisuras, daños en los acabados y humedad excesiva
- Reparar los acabados de la placa de cubierta en la zona del corredor
