CONCEPTO TÉCNICO DE AMENAZA RUINA	Código:	GPR-FT-06
		Versión:	03
		Código Documental:

1.1 CONCEPTO DE AMENAZA RUINA N° CAR:	1501
1.2 ÁREA:	Técnica y de Gestión
1.3 COORDINACIÓN:	Investigación y Desarrollo
1.4 REFERENCIA CRUZADA RADICADO FOPAE:	2009ER8235
1.5 RESPUESTA OFICIAL No.	RO-37419

2.1 SOLICITANTE:	INSPECCIÓN DÉCIMA D DISTRICTAL DE POLICÍA
2.2 LOCALIDAD:	10 – ENGATIVÁ
2.3 UPZ:	29 – MINUTO DE DIOS
2.4 BARRIO O SECTOR CATASTRAL:	LOS CEREZOS
2.5 DIRECCIÓN:	Avenida Cali (Carrera 86) # 90 – 03 / 09
2.6 CHIP:	AAA0064AYSK
2.7 FECHA DE VISITA:	Julio 9 de 2009
2.8 POBLACIÓN BENEFICIADA:	1 Persona – 1 Familia
2.9 ÁREA (m2):	200

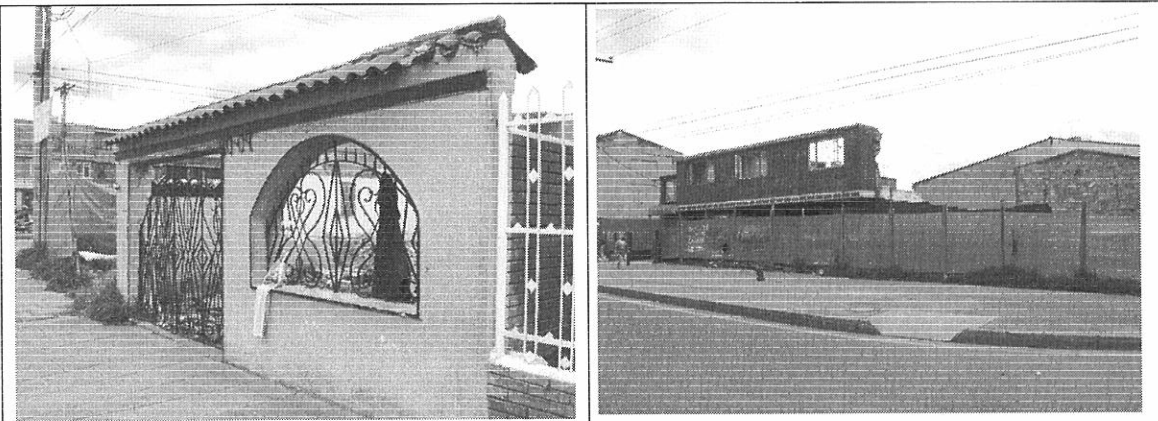
En el predio de la Avenida Cali # 90 – 09 solamente existe el muro de fachada, el cual es en bloque pañetado y pintado con vanos para un portón y una ventana en reja metálica, existe un muro en doble altura en el sector posterior o noroccidental del predio, construido en bloque hueco de arcilla cocida y pañetado, el resto del lote no está construido, se observa que la edificación fue demolida. La fachada del predio de la Avenida Cali # 90 – 09 se puede observar en la foto 1 del registro fotográfico.

En el predio contiguo que corresponde a la Avenida Cali o Carrera 86 # 90 – 03 se observa la existencia de una edificación de dos pisos, en mampostería de ladrillo tolete y bloque hueco de arcilla cocida con entrepiso en placa maciza de concreto, la cual ha sido demolida parcialmente quedando solamente parte de la cubierta en placa de concreto. Los muros externos tienen acabado de mampostería a la vista y los internos están pañetados y pintados, se mantiene aislado de los transeúntes mediante un cerramiento con postes de madera y una membrana sintética. El aspecto externo de la edificación de la Avenida Cali # 90 - 03 se puede ver en la fotografía 2.

En la edificación de la Avenida Cali o Carrera 86 # 90 – 09 se observa que el muro de fachada o cerramiento se encuentra en buenas condiciones, no se detecta ningún indicio de mal comportamiento estructural o problemas de estabilidad de este elemento. El resto de la edificación ha sido demolida, sin embargo queda parte de un muro a doble altura en el sector nor-occidental del lote, el cual está parcialmente demolido y debido a la esbeltez que presenta se observa inestable, el aspecto del interior del predio se puede ver en la foto 3.

La edificación de la Carrera 86 o Avenida Cali # 90 – 03, se encuentra parcialmente demolida, se detectan agrietamientos y fisuras en algunos muros, existen desprendimientos parciales de materiales y de piezas de mampostería de los muros, adicionalmente algunos muros han quedado sin soporte lateral y no se ha provisto un apuntalamiento temporal. Las partes de las placas del entrepiso y de la cubierta que aún permanecen, no se ven estables presentan fracturas, fragmentos sueltos con posibilidad de caída y deterioro. Se detecta daño generalizado de todos los elementos que aún permanecen en este predio, las condiciones en que se encuentra la edificación se pueden observar en las fotos 4 a 6.

Se considera que el daño estructural general de la edificación de la Avenida Cali # 90 – 03 es severo. Se detecta agotamiento generalizado de los elementos estructurales con posibilidades de colapso a corto plazo. El muro de cerramiento del predio ubicado en la Carrera 86 o Avenida Cali # 90 – 09 no presenta ningún daño.

Foto 1. Fachada de la edificación Av. Cali # 90 - 09.

Foto 2. Edificación de la Av. Cali # 90 - 03.

De acuerdo con lo anterior, se puede establecer que el muro de cerramiento del predio ubicado en la Carrera 86 o Avenida Cali # 90 – 09 no presenta ningún daño y **NO AMENAZA RUINA** sin embargo se recomienda desarrollar la demolición total de los muros de lindero del sector noroccidental del lote. La edificación ubicada en la Carrera 86 o Avenida Cali # 90 - 03 **AMENAZA RUINA**, se considera que el daño estructural general de la edificación es severo. Se detecta agotamiento generalizado de los elementos estructurales con posibilidades de colapso a corto plazo. Por tanto se recomienda a los propietarios o responsables del inmueble desarrollar la demolición de la edificación.

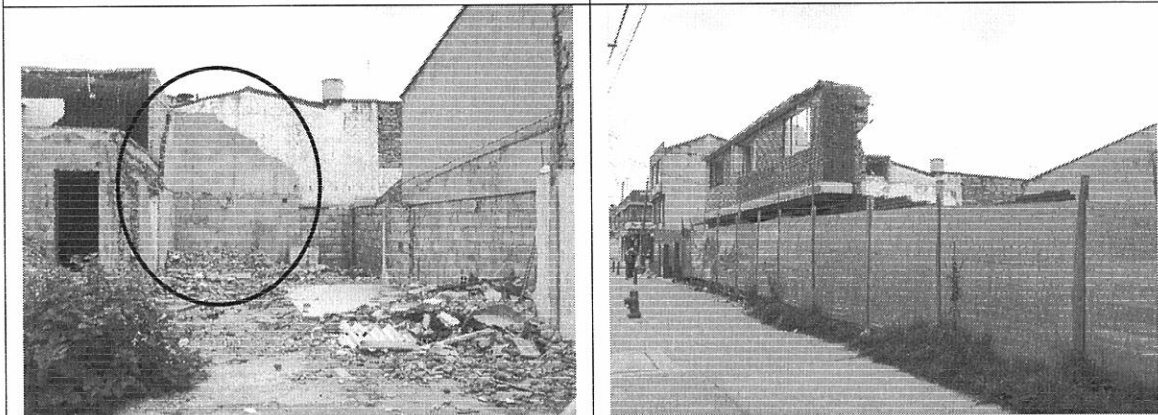
Foto 3. Muro del costado noroccidental del # 90 - 09.

Foto 4. Demolición parcial del # 90 - 03.

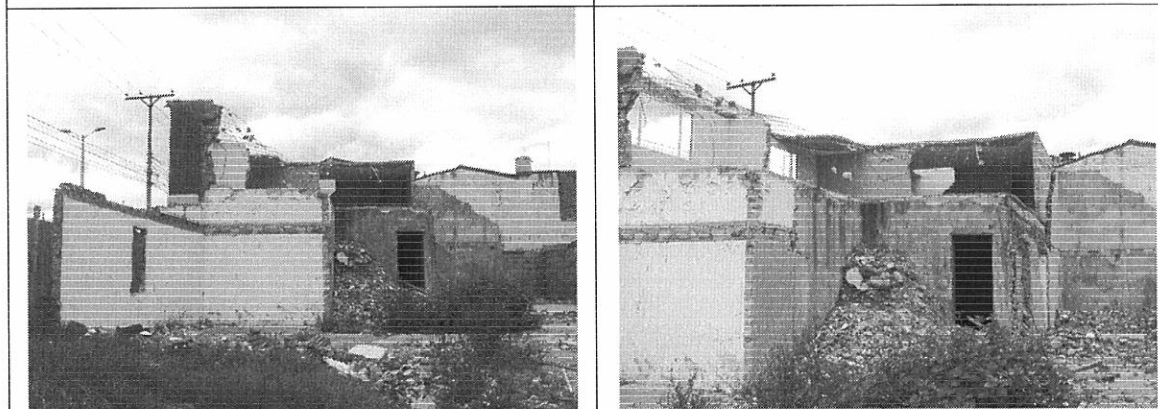
Foto 5. Muros parcialmente demolidos, inestables.

Foto 6. Fragmentos de placa y muros.
