CONCEPTO TÉCNICO DE AMENAZA RUINA	Código:	GPR-FT-06
		Versión:	03
		Código Documental:

1.1 CONCEPTO DE AMENAZA RUINA N° CAR:	1509
1.2 ÁREA:	Técnica y de Gestión
1.3 COORDINACIÓN:	Investigación y Desarrollo
1.4 REFERENCIA CRUZADA RADICADO FOPAE:	2009ER10142 2009ER10346
1.5 RESPUESTA OFICIAL No.	RO-37829

2.1 SOLICITANTE:	ALCALDÍA LOCAL – CONTRALORIA DE LA CANDELARIA
2.2 LOCALIDAD:	17 – LA CANDELARIA
2.3 UPZ:	94 – LA CANDELARIA
2.4 BARRIO O SECTOR CATASTRAL:	CENTRO ADMINISTRATIVO
2.5 DIRECCIÓN:	Calle 9 # 3 – 37 / 43 (Muro de cerramiento)
2.6 CHIP:	AAA0030NMWF
2.7 FECHA DE VISITA:	Agosto 4 de 2009
2.8 POBLACIÓN BENEFICIADA:	1 Persona – 1 Familia
2.9 ÁREA (m2):	100

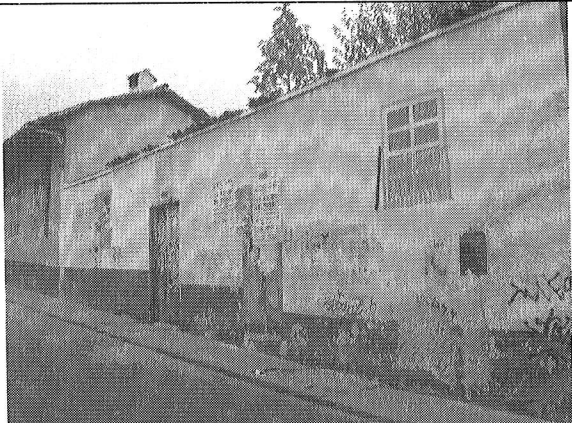
pañete y pintura. El muro tiene 10 metros de longitud y 3 metros de altura aproximadamente. La vista general del muro se puede observar en la fotografía 1 del registro fotográfico.

Foto 1. Aspecto externo del muro objeto del concepto.	Foto 2. Vista general del muro de cerramiento.

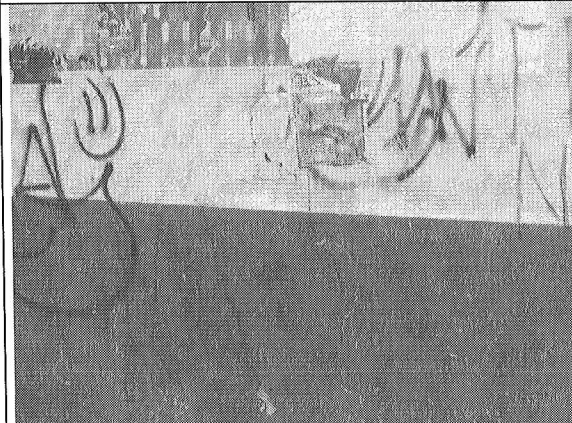
En el muro se detectaron varios agrietamientos, especialmente de sentido horizontal y en la parte superior, existen otros con tendencia vertical hacia la parte inferior, existe algo de deterioro y pérdida de material en la base del muro. No existen deformaciones apreciables, lo anteriormente descrito se puede observar en las fotografías 3 a 6.

Se considera que el daño estructural general es moderado, se observan indicios de problemas de estabilidad, existen posibilidades de colapso parcial a mediano plazo.

Foto 3. Agrietamientos verticales en el sector inferior.	Foto 4. Agrietamientos y deterioro en la base del muro.

- Reparar el muro de cerramiento en los sectores que presenta agrietamientos, labor que se debe desarrollar de manera inmediata
- Establecer medidas de aislamiento, seguridad y protección de transeúntes y vecinos hasta que se desarrolle la reparación del muro
- Si no se realiza la reparación del muro de manera inmediata se recomienda demoler el muro

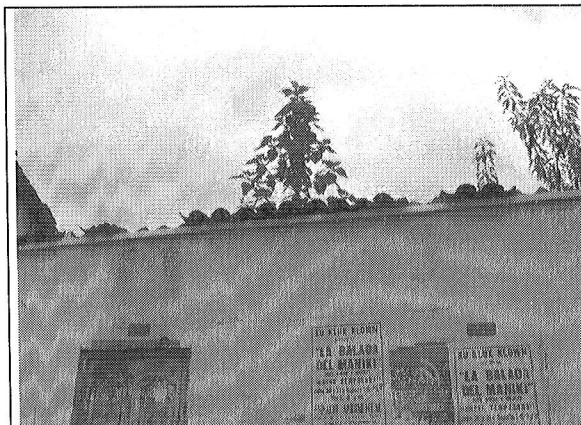
Foto 5. Agrietamiento en la parte superior del muro.

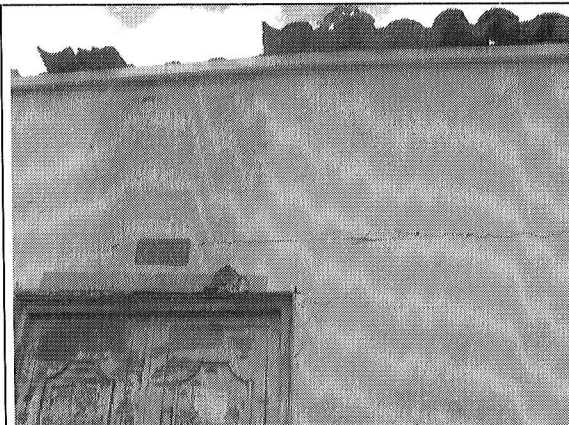
Foto 6. Detalle del agrietamiento de sentido horizontal.
