<b>CONCEPTO TÉCNICO DE AMENAZA RUINA</b>	Código:	GPR-FT-06
		Versión:	03
		Código Documental:

1.1 CONCEPTO DE AMENAZA RUINA N° CAR:	1510
1.2 ÁREA:	Técnica y de Gestión
1.3 COORDINACIÓN:	Investigación y Desarrollo
1.4 REFERENCIA CRUZADA RADICADO FOPAE:	2009ER10142 2009ER10346
1.5 RESPUESTA OFICIAL No.	RO-37829

2.1 SOLICITANTE:	ALCALDÍA LOCAL – CONTRALORIA DE LA CANDELARIA
2.2 LOCALIDAD:	17 – LA CANDELARIA
2.3 UPZ:	94 – LA CANDELARIA
2.4 BARRIO O SECTOR CATASTRAL:	EGIPTO
2.5 DIRECCIÓN:	Calle 11 # 2 – 61
2.6 CHIP:	AAA0030KLSK
2.7 FECHA DE VISITA:	Agosto 4 de 2009
2.8 POBLACIÓN BENEFICIADA:	1 Persona – 1 Familia
2.9 ÁREA (m2):	1500

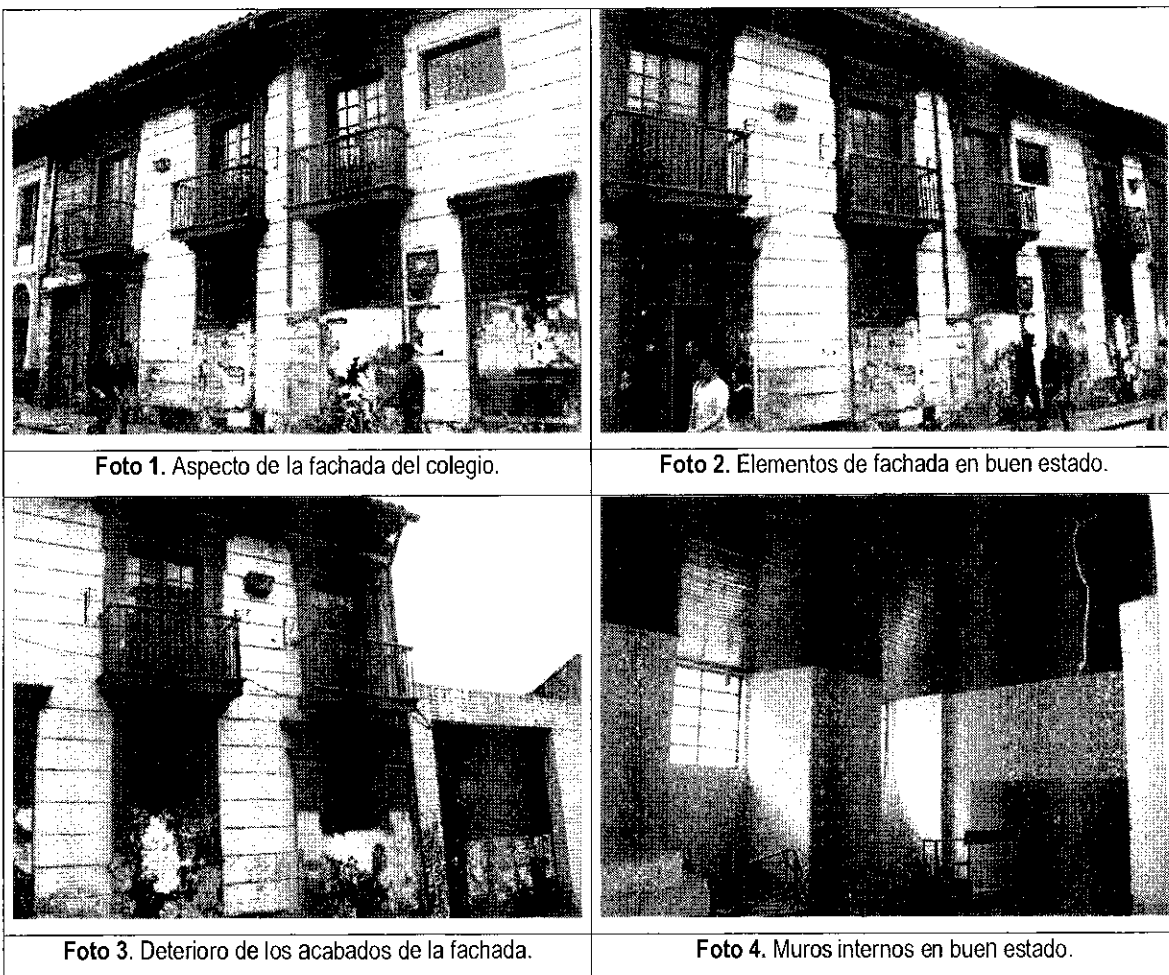
En el muro de fachada no se presenta ninguna afectación que indique que existen problemas estructurales, otros elementos de la fachada también están en buenas condiciones sin embargo se observa deterioro de los acabados, como se puede ver en las fotos 1 a 3.

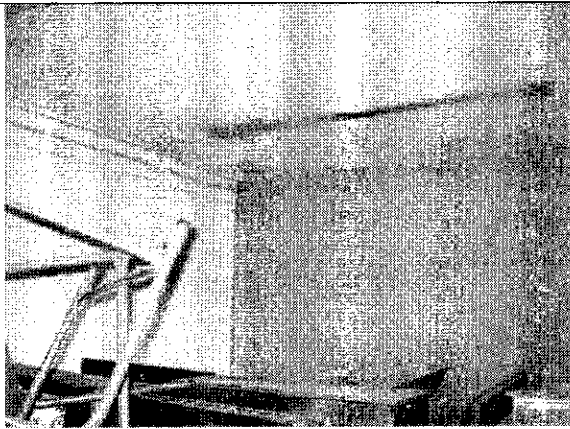
Los muros internos no presentan daños, no se advierte ninguna condición que indique mal comportamiento estructural o de estabilidad, los citados muros están en buenas condiciones y no presentan ninguna afectación a excepción de algunas fisuras en un muro del hall de entrada, existe deterioro de los acabados de los muros por vetustez, estos aspectos de las condiciones internas de la edificación se pueden ver en las fotos 4 a 8.

Foto 5. Muros y cielo raso en buen estado.

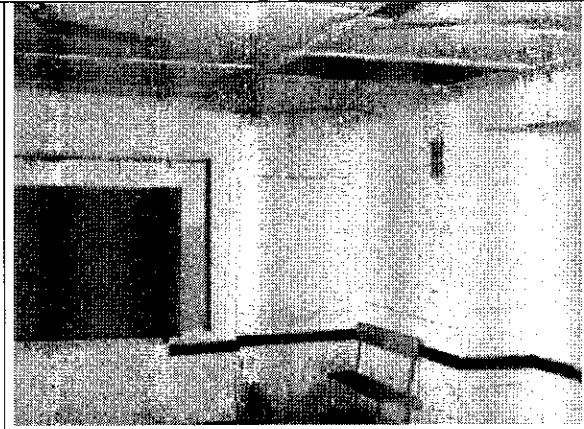
Foto 6. Muros de segundo piso en buen estado.

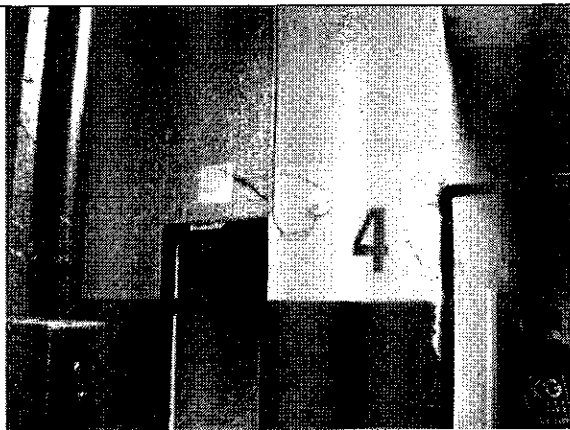
Foto 7. Muros del sector posterior en buen estado.

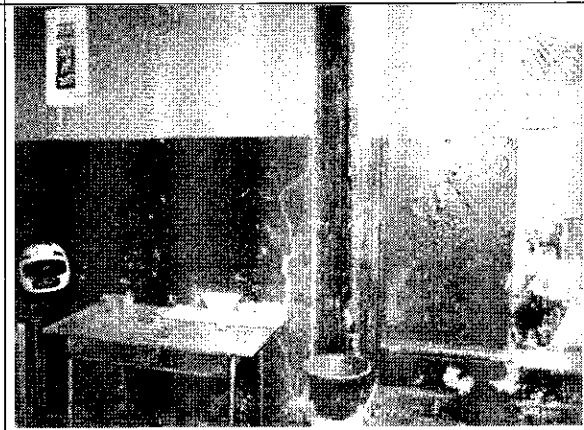
Foto 8. Agrietamiento en muro del pasillo de entrada.

- Reparar la estructura de cubierta que se encuentra en malas condiciones y que ha permitido el ingreso de aguas lluvias
- Reparar las fisuras del muro del pasillo de entrada

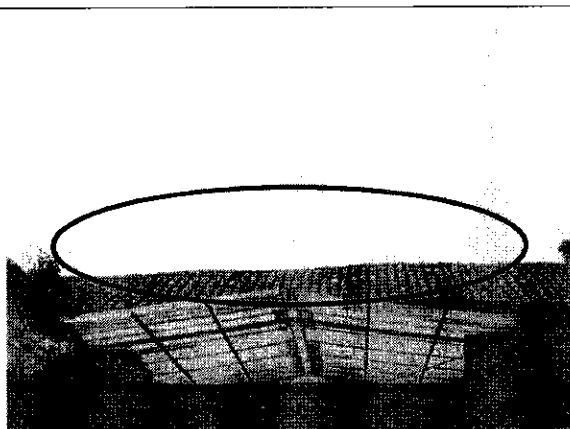
La cubierta está en malas condiciones, presenta problemas estructurales que se evidencian en deformaciones externas adicionalmente se ha presentado el colapso parcial en una zona del sector frontal, en las fotos 9 a 13 se ilustra la situación descrita de la cubierta, existen daños en los cielo rasos por ingreso de agua al igual que en algunos muros, indicando mal funcionamiento de la cubierta, ver fotos 14 y 15. En las áreas cubiertas con marquesina ésta se encuentra bien estructuralmente, como se muestra en la foto 16. Otros elementos como las barandas de madera están en buenas condiciones, no así la escalera la cual muestra alto deterioro y daños funcionales, los elementos de madera y la escalera se muestran en las fotos 17 y 18.

Se considera que el daño estructural general es moderado sin embargo la cubierta presenta daño fuerte, se detecta agotamiento generalizado de los elementos estructurales de la cubierta, existen posibilidades de colapso a mediano plazo de la cubierta.

Foto 9. Deformaciones evidentes de la cubierta.

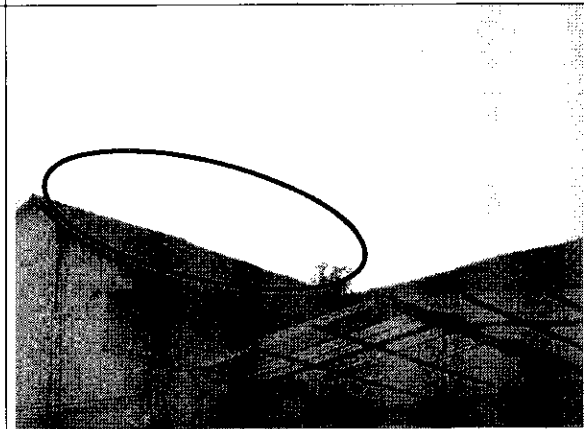
Foto 10. Deformaciones de la estructura de cubierta.

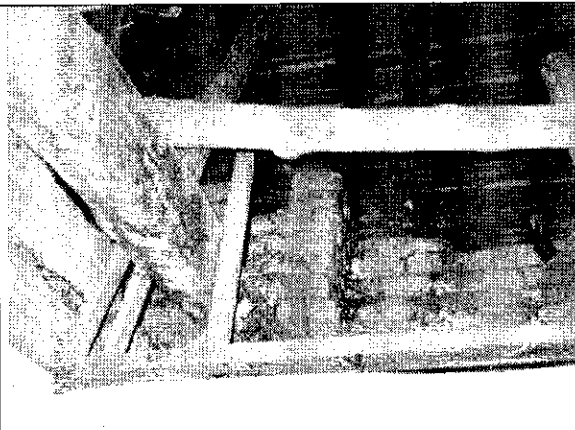
Foto 13. Estructura de cubierta en regulares condiciones.

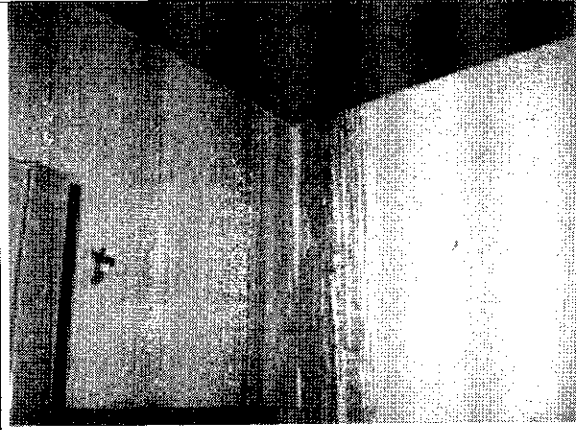
Foto 14. Daño de acabados por ingreso de agua.

- Reparar los daños en los acabados de muros y otros elementos
- Realizar las actividades necesarias para impedir el ingreso de agua lluvia, hasta que se realice la reparación de la cubierta
- Realizar actividades de mantenimiento a toda la edificación para evitar su deterioro
- Implementar medidas de aislamiento y seguridad en el sector afectado por la falla puntual de la cubierta

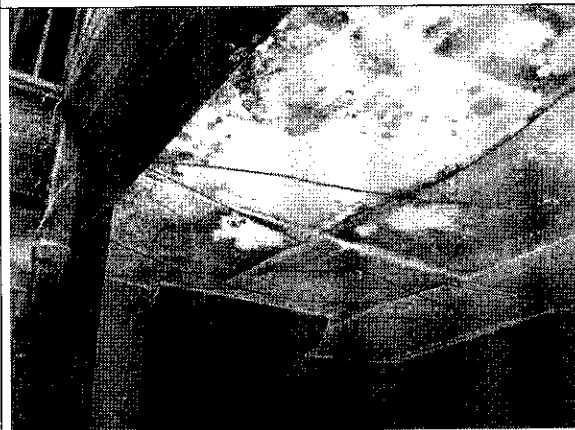
Foto 15. Deterioro del cielo raso por ingreso de agua.

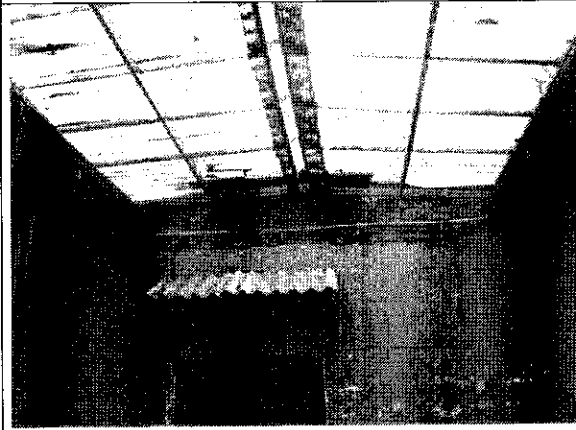
Foto 16. Marquesina en buen estado.

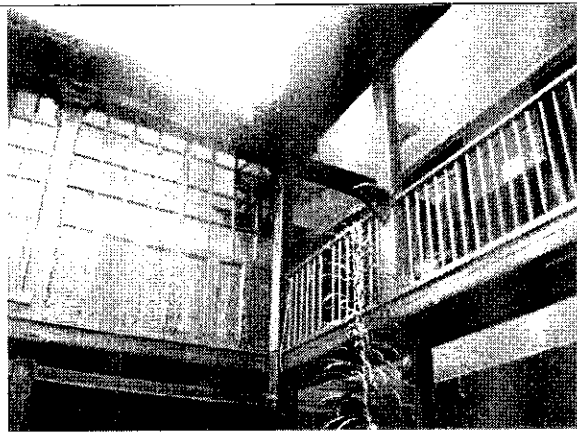
Foto 17. Elementos de madera en buen estado.

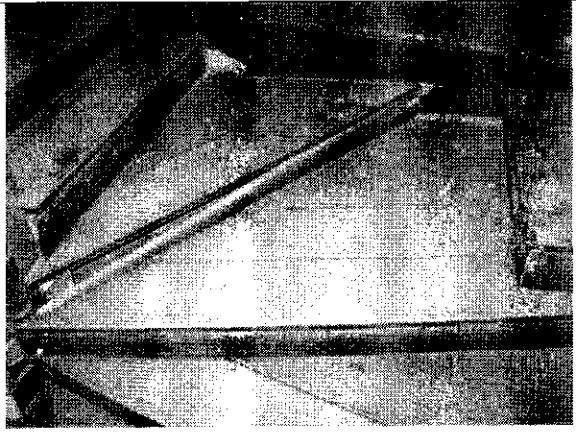
Foto 18. Escalera en madera con alto deterioro.

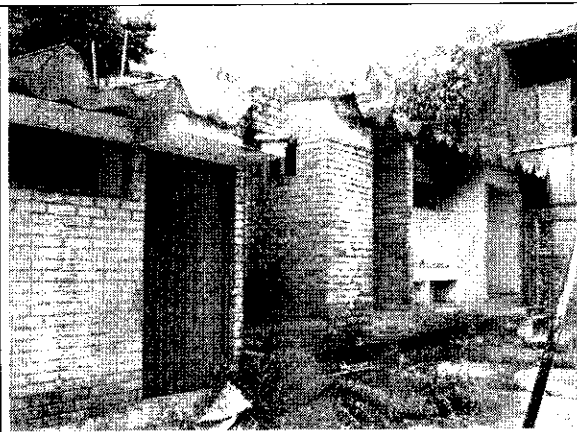
La edificación de un piso del sector posterior correspondiente a la batería de baños no presenta afectaciones estructurales evidentes y se encuentra en buen estado, sin embargo los elementos internos presentan deterioro de los acabados, como se muestra en las fotos 19 y 20.

Foto 19. Edificación del sector posterior en buen estado.

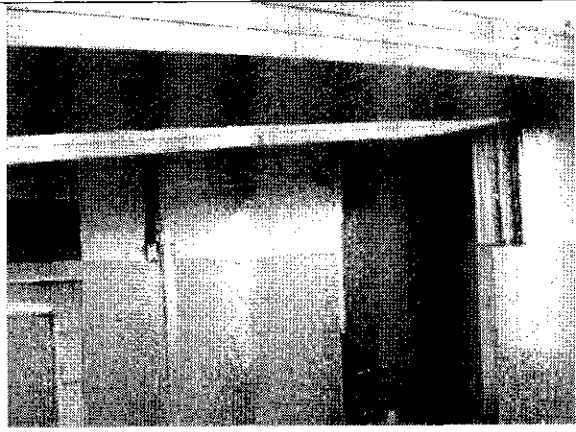
Foto 20. Deterioro de acabados al interior de la edificación.
