| | CONCEPTO TÉCNICO DE AMENAZA RUINA | Código: | GPR-FT-06 |

| 1.1 CONCEPTO DE AMENAZA RUINA N° CAR: | 1529 |

| 2.5 DIRECCIÓN: | Carrera 24 No. 71 – 49 (Muro de cerramiento) |
| 2.7 FECHA DE VISITA: | Septiembre 9 de 2009 |

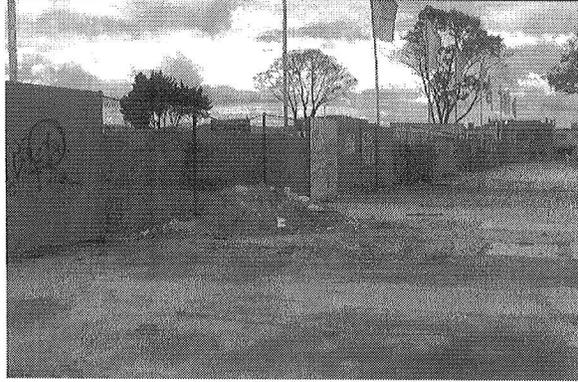
En el inmueble objeto de la visita técnica únicamente hay como construcción los muros de cerramiento de los costados sur, norte y occidental, en el costado oriental el cerramiento está conformado por materiales de metal como láminas, mallas y parales. Los muros perimetrales están contruidos en diversos materiales, se observa que la mayor parte del área es en ladrillo tolete y la restante en bloque de arcilla, en la parte inferior del muro del costado norte se observan algunos elementos de confinamiento, como en algunos sectores del muro del costado occidental, el muro del costado sur no tiene este tipo de elementos. El aspecto general de del cerramiento del predio se puede ver en las fotografías 1 y 2.

Foto 1. Vista general del cerramiento del costado oriental.

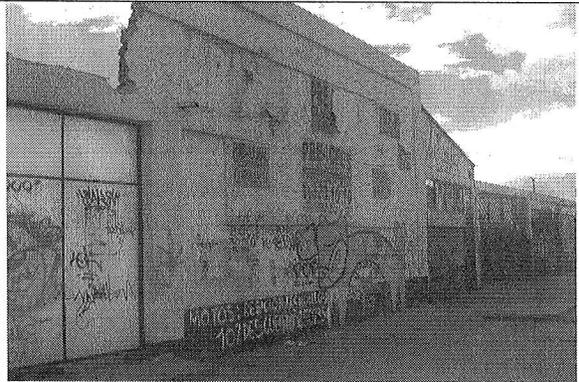
Foto 2. Vista del muro de cerramiento del costado norte.

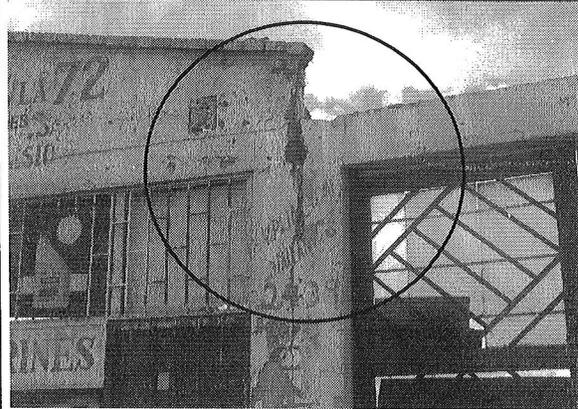
El muro de cerramiento del costado norte presenta problemas estructurales, se evidencian agrietamientos, especialmente en la parte superior, como se puede ver en la fotografía 3, en la mayor parte del área hay fisuras y desprendimientos de acabados, como se puede apreciar en la fotografía 4; en el extremo oriental de este costado hay una sobre altura del muro de aproximadamente dos metros sin elementos de confinamiento en la cual se observan desprendimientos de las unidades en bloque que la conforman, se evidencia una condición de inestabilidad de esta zona del muro, las condiciones descritas anteriormente se pueden ver en la fotografía 5. En la fotografía 6 se aprecia la cara interna del muro del costado norte, se puede ver que la parte superior no tiene elementos de confinamiento.

Foto 3. Grietas en la parte superior del muro del costado norte.

- Proveer las medidas de aislamiento y seguridad a transeúntes y peatones en la zona cercana al muro
- Realizar la demolición de los muros de cerramiento del predio

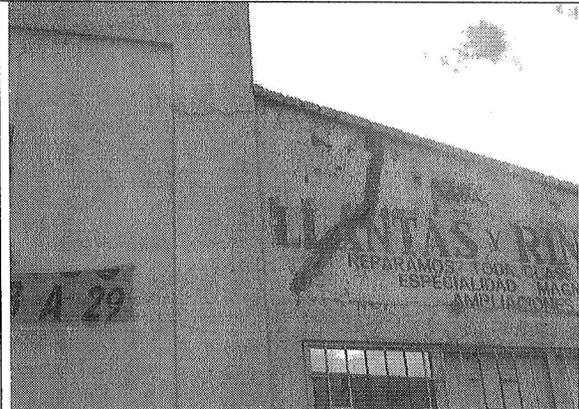
Foto 4. Fisuras y grietas en el muro del costado norte.

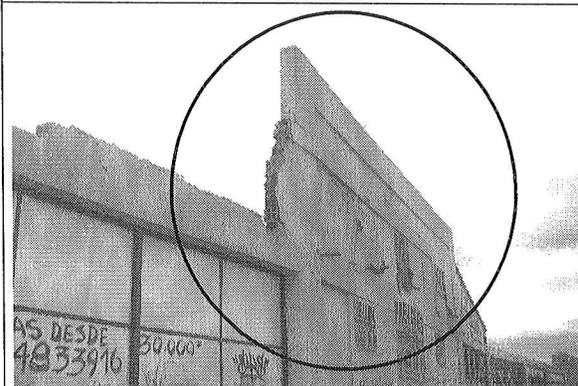
Foto 5. Parte superior del muro del costado norte.

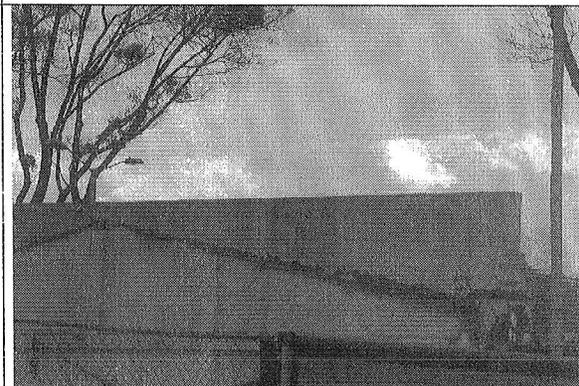
Foto 6. Cara interna del muro de cerramiento del costado norte.

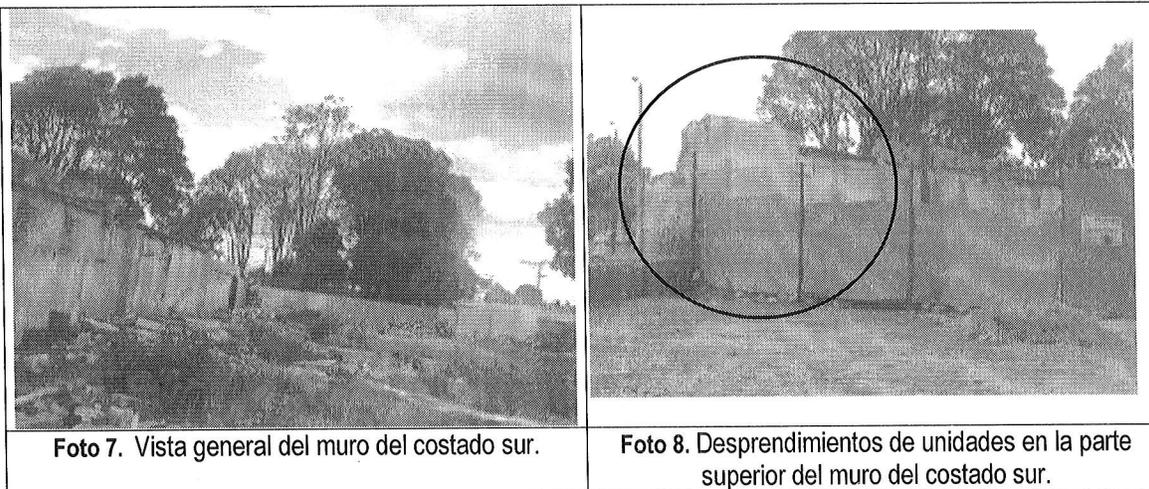
El muro del costado sur presenta las mismas condiciones descritas en el Concepto de Amenaza Ruina No. CAR- 395, se observan agrietamientos horizontales y verticales, adicionalmente se retiraron los muros internos dejando el muro sin elementos que le generen estabilidad perpendicular a su plano, se observan desprendimientos de unidades de mampostería en la parte superior, las condiciones de este muro se pueden ver en las fotografías 7 y 8 del registro fotográfico
