<b>CONCEPTO TÉCNICO DE AMENAZA RUINA</b>	Código:	GPR-FT-06
		Versión:	03
		Código Documental:

1.1 CONCEPTO DE AMENAZA RUINA N° CAR:	1532
1.2 ÁREA:	Técnica y de Gestión
1.3 COORDINACIÓN:	Investigación y Desarrollo
1.4 REFERENCIA CRUZADA RADICADO FOPAE:	2009ER10383
1.5 RESPUESTA OFICIAL No.	RO-38392

2.1 SOLICITANTE:	Inspección Catorce A Distrital de Policía
2.2 LOCALIDAD:	(14) Los Mártires
2.3 UPZ:	(102) La Sabana
2.4 BARRIO O SECTOR CATASTRAL:	Santa Fe
2.5 DIRECCIÓN:	Calle 22 A No. 18 B - 29
2.6 CHIP:	AAA0072OCLF
2.7 FECHA DE VISITA:	Septiembre 07 de 2009
2.8 POBLACIÓN BENEFICIADA:	Una Persona – Una Familia
2.9 ÁREA (m <sup>2</sup> ):	240 m <sup>2</sup> (Aproximadamente)

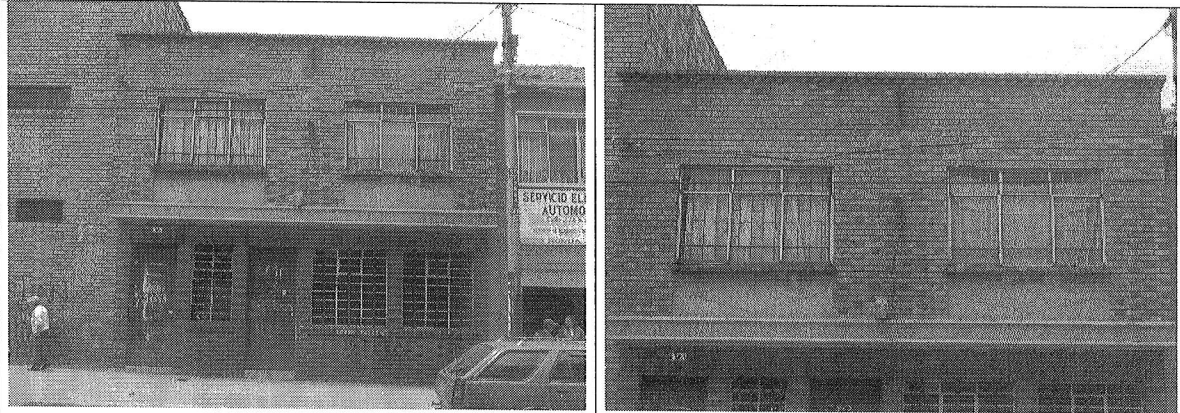
En general el muro de fachada se encuentra en buen estado, no se observan daños estructurales, no hay agrietamientos ni fisuras, los acabados y las unidades de mampostería en ladrillo tolete no presentan deterioro, los elementos metálicos que conforman las puertas y ventanas se encuentran en buen estado, como se puede ver en las fotografías 1 a 3 del registro fotográfico. La placa de concreto que conforma el voladizo del segundo nivel se encuentra en buenas condiciones, no se aprecian fisuras ni daños en la placa, como se puede observar en la fotografía 4.

Foto 1. Vista general de la fachada del inmueble.

Foto 2. Muro de fachada en buen estado.

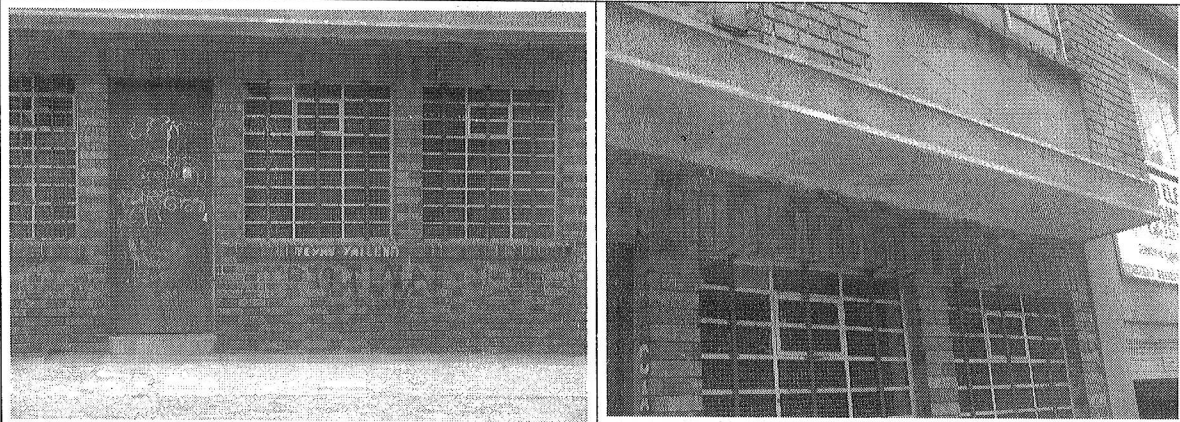
Foto 3. Muro de fachada primer nivel.

Foto 4. Placa de voladizo en buenas condiciones.

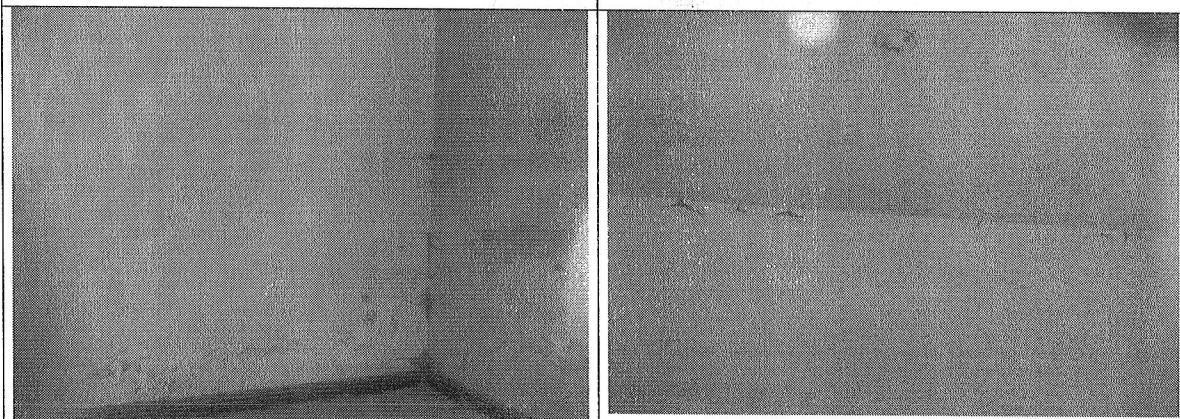
En los muros internos de la parte frontal del primer piso no se aprecian fisuras ni agrietamientos, sin embargo se observa humedad excesiva especialmente en la parte inferior en la zona cercana a la placa de piso, como se puede ver en la fotografía 5. La placa de entrepiso de la zona frontal se encuentra en buenas condiciones, no se observan fisuras, no hay deterioro en los acabados, como se ilustra en la fotografía 6.

Foto 5. Humedad en muros de la parte frontal del primer piso.

Foto 6. Placa de entepiso de la zona frontal en buen estado.

- Realizar los trabajos necesarios para evitar la entrada de agua lluvia al interior de la edificación
- Reparar los acabados de muros de la zona frontal del primer piso
