CONCEPTO TÉCNICO DE AMENAZA RUINA	Código:	GPR-FT-06
		Versión:	03
		Código Documental:

1.1 CONCEPTO DE AMENAZA RUINA N° CAR:	1533
1.2 ÁREA:	Técnica y de Gestión
1.3 COORDINACIÓN:	Investigación y Desarrollo
1.4 REFERENCIA CRUZADA RADICADO FOPAE:	2009ER10390
1.5 RESPUESTA OFICIAL No.	RO-38393

2.1 SOLICITANTE:	Inspección Catorce A Distrital de Policía
2.2 LOCALIDAD:	(14) Los Mártires
2.3 UPZ:	(102) La Sabana
2.4 BARRIO O SECTOR CATASTRAL:	La Sabana
2.5 DIRECCIÓN:	Calle 12 No. 19 A - 14
2.6 CHIP:	AAA0034HDBS
2.7 FECHA DE VISITA:	Septiembre 09 de 2009
2.8 POBLACIÓN BENEFICIADA:	Una Persona – Una Familia
2.9 ÁREA (m2):	120 m ² (Aproximadamente)

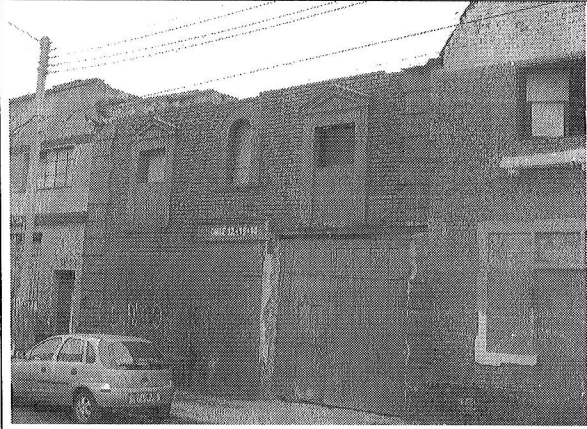
En general el muro de fachada se encuentra en buen estado, no se observan daños, no hay agrietamientos ni fisuras, los acabados y las unidades de mampostería en ladrillo tolete no presentan deterioro, como se puede ver en las fotografías 1 y 2 del registro fotográfico. En la cara interna del muro de fachada no se evidencian daños, en general las unidades de mampostería y los acabados se encuentran en buenas condiciones, como se puede apreciar en la fotografía 3. Los muros perimetrales de cerramiento de la parte posterior no presentan deterioro, no hay daños en las unidades de mampostería que los conforman, no se observa pérdida de verticalidad, como se puede ver en la fotografía 4.

Foto 1. Vista general de la fachada del inmueble.	Foto 2. Muro de fachada en buen estado.

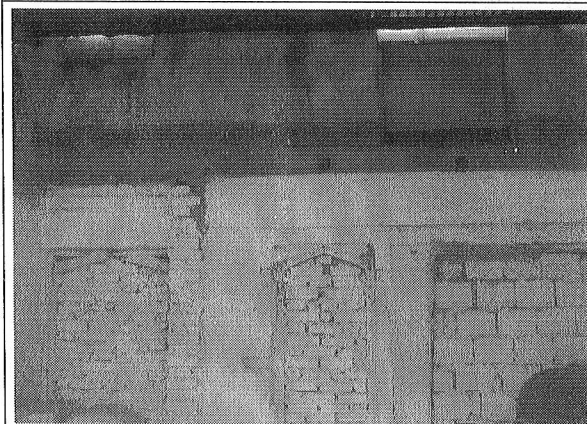
Foto 3. Cara interna del muro de fachada.	Foto 4. Muros perimetrales en buenas condiciones.

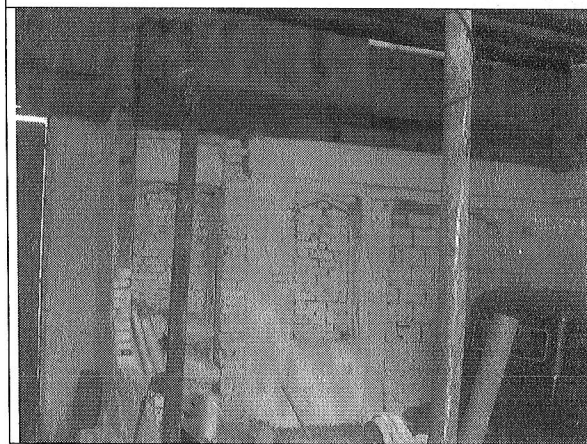
El cobertizo de la zona frontal está en buen estado, los elementos en madera de apoyo están en buenas condiciones, como se puede observar en la fotografía 5; en la fotografía 6 se aprecia que las tejas en lámina metálica no presentan deterioro.

Foto 5. Apoyo de cobertizo.	Foto 6. Cobertizo en buen estado.
