<b>CONCEPTO TÉCNICO DE AMENAZA RUINA</b>	Código:	GPR-FT-06
		Versión:	03
		Código Documental:

1.1 CONCEPTO DE AMENAZA RUINA N° CAR:	1535
1.2 ÁREA:	Técnica y de Gestión
1.3 COORDINACIÓN:	Investigación y Desarrollo
1.4 REFERENCIA CRUZADA RADICADO FOPAE:	2009ER11145
1.5 RESPUESTA OFICIAL No.	RO-38395

2.1 SOLICITANTE:	Alcaldía Local de Barrios Unidos
2.2 LOCALIDAD:	(12) Barrios Unidos
2.3 UPZ:	(98) Los Alcázares
2.4 BARRIO O SECTOR CATASTRAL:	Colombia
2.5 DIRECCIÓN:	Carrera 23 No. 70 A – 50 Interior 4
2.6 CHIP:	AAA0085MCEP
2.7 FECHA DE VISITA:	Septiembre 09 de 2009
2.8 POBLACIÓN BENEFICIADA:	Una Persona – Una Familia
2.9 ÁREA (m2):	120 m <sup>2</sup> (Aproximadamente)

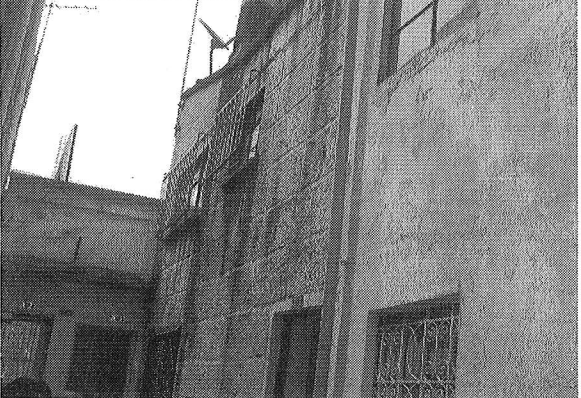
En general el muro de fachada se encuentra en buen estado, no se observan daños estructurales, no hay agrietamientos ni fisuras, los acabados no presentan deterioro, sin embargo se observa humedad en la parte central del muro, como se puede ver en las fotografías 1 a 2 del registro fotográfico. Los muros internos no presentan problemas estructurales, no hay agrietamientos ni fisuras, en general los acabados están en buen estado, sin embargo en algunas zonas de los muros del primer piso se presenta humedad, especialmente en la parte superior, como se puede ver en la fotografía 3. En los muros del costado oriental del segundo piso se observan desprendimientos de acabados y humedad como se puede ver en las fotografías 4 y 5.

Foto 1. Vista general de la fachada del inmueble.	Foto 2. Muro de fachada.

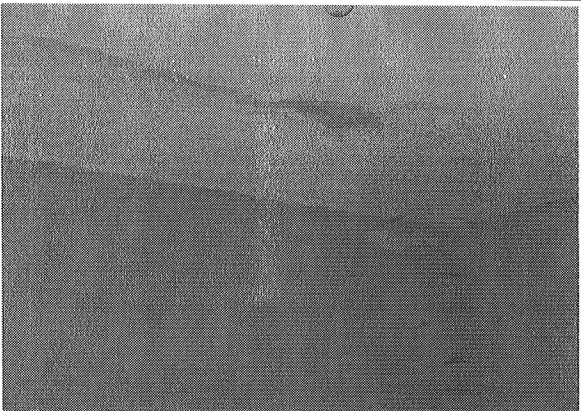
Foto 3. Humedad en muros del primer piso.	Foto 4. Desprendimientos de acabados en los muros del segundo piso.

- Retirar y reemplazar el entrepiso en madera de la edificación
- Realizar los trabajos necesarios para evitar la entrada de agua lluvia al interior de la edificación
- Reparar los acabados de muros y cielo raso de la edificación

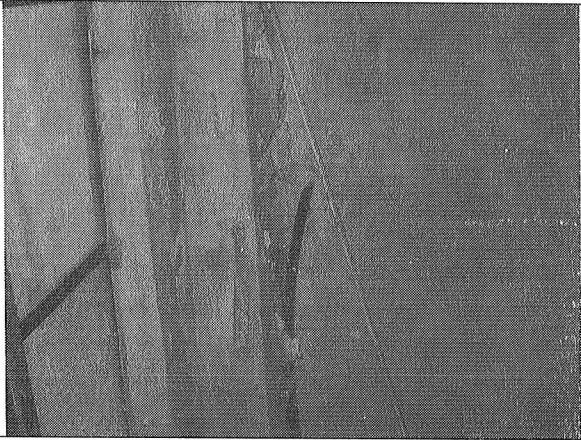
Foto 5. Humedad en muros del segundo piso.	Foto 6. Desprendimientos de cielo raso.

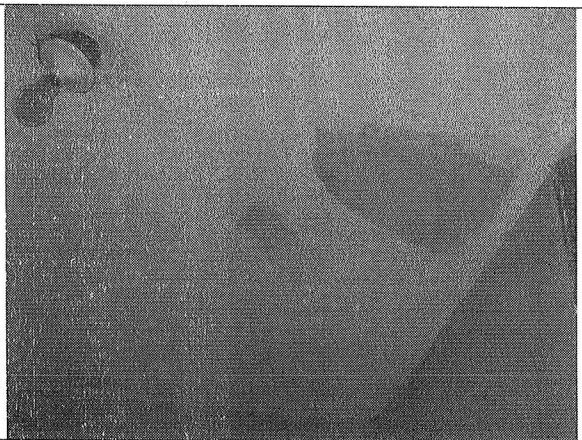
El cielo raso bajo la cubierta se encuentra deteriorado, se evidencia humedad y desprendimientos de acabados en varios sectores, como se puede apreciar en la fotografía 6. El entrepiso en madera está en malas condiciones, los elementos principales están en mal estado, se observa deterioro en la mayoría, se observan desprendimientos de estos elementos en algunos sectores, las condiciones descritas anteriormente se pueden ver en las fotografías 7 y 8 del registro fotográfico.

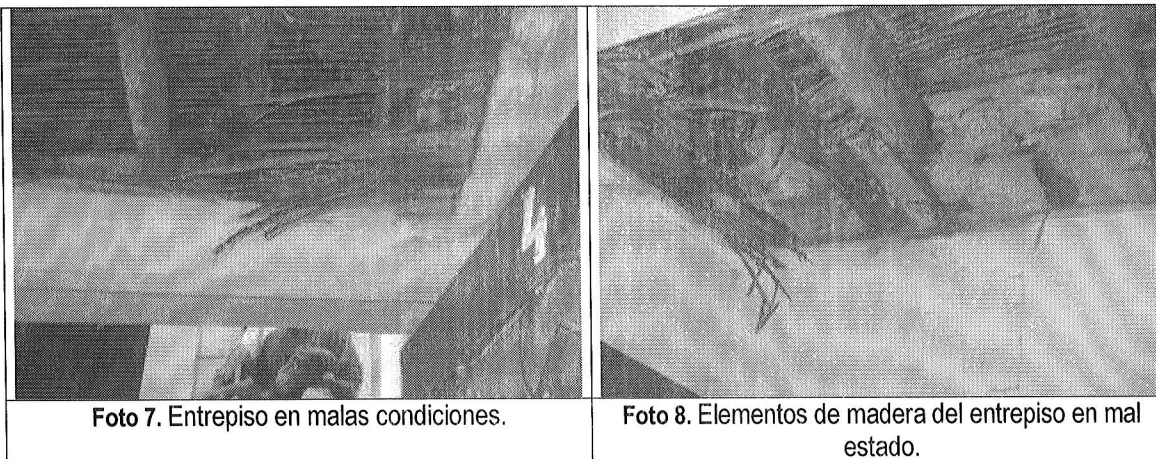
En líneas generales se observa daño fuerte en el entrepiso de madera de la edificación, se evidencia posibilidad de colapso del entrepiso a mediano plazo.

De acuerdo con lo anterior, se puede establecer que el entrepiso de la edificación ubicada en la Carrera 23 No. 70 A – 50 interior 4, **AMENAZA RUINA**, se observa daño en los elementos de madera que lo conforman, se evidencia posibilidad de colapso del entrepiso a mediano plazo. Por lo tanto, se recomienda a los responsables o propietarios del inmueble, desarrollar las siguientes actividades:
