<b>CONCEPTO TÉCNICO DE AMENAZA RUINA</b>	Código:	<b>GPR-FT-06</b>
		Versión:	<b>03</b>
		Código Documental:

1.1 CONCEPTO DE AMENAZA RUINA N° CAR:	1536
1.2 ÁREA:	Técnica y de Gestión
1.3 COORDINACIÓN:	Investigación y Desarrollo
1.4 REFERENCIA CRUZADA RADICADO FOPAE:	2009ER11415
1.5 RESPUESTA OFICIAL No.	RO-38473

2.1 SOLICITANTE:	ALCALDÍA LOCAL DE TEUSAQUILLO
2.2 LOCALIDAD:	13 – TEUSAQUILLO
2.3 UPZ:	100 – GALERIAS
2.4 BARRIO O SECTOR CATASTRAL:	QUESADA
2.5 DIRECCIÓN:	Calle 51 # 15 – 25
2.6 CHIP:	AAA0084DTLW
2.7 FECHA DE VISITA:	Septiembre 4 de 2009
2.8 POBLACIÓN BENEFICIADA:	1 Persona – 1 Familia
2.9 ÁREA (m2):	400

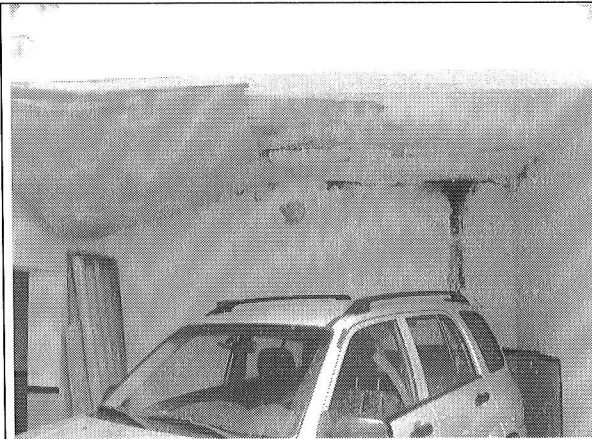
**Foto 3.** Deterioro de los acabados de muros internos.

En el muro de fachada se presentan algunas fisuras y agrietamientos y se observa deterioro de los acabados, como se puede ver en las fotos 1 y 2. En la estructura de pórticos del primer piso no se detecta ningún daño, ni indicio de mal comportamiento estructural, los muros de este nivel no presentan afectaciones, sin embargo se nota deterioro de los acabados por humedad y desprendimientos en el cielo raso bajo el entrepiso, como se muestra en las fotos 3 a 5. Los muros internos del segundo piso presentan daños como agrietamientos, fracturas y fisuras, se observa deformación de los vanos de puertas y ventanas, estos aspectos de las condiciones internas del segundo piso de la edificación se pueden ver en las fotos 6 a 17.

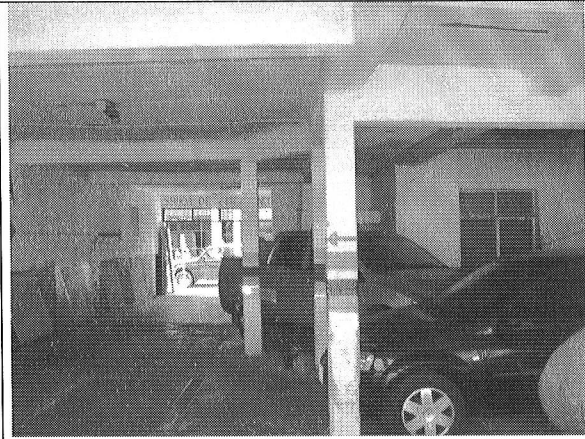
**Foto 4.** Pórticos del primer piso en buen estado.

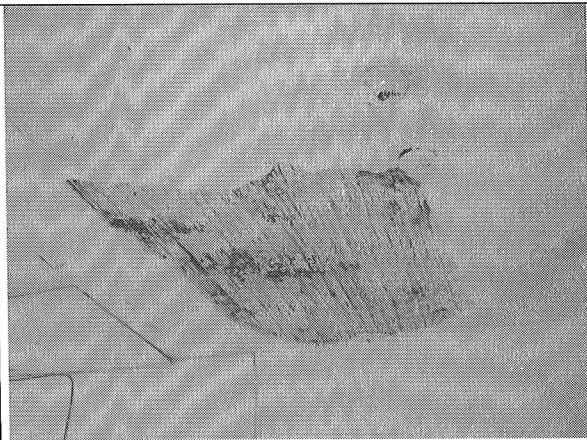
**Foto 5.** Desprendimiento de acabados del cielo raso.

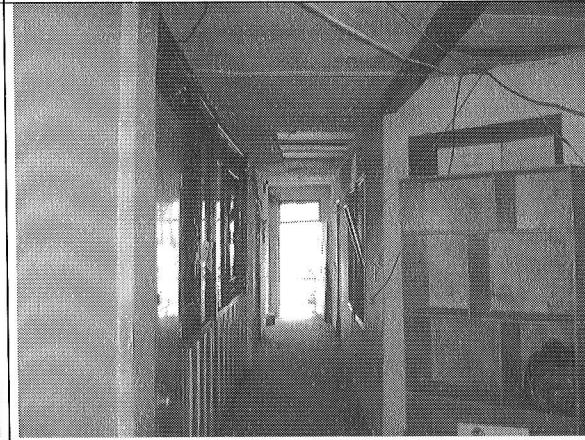
**Foto 6.** Interior del segundo piso, deformaciones.

Se considera que el daño estructural general es fuerte, se detecta agotamiento generalizado de los elementos estructurales del segundo piso, existen posibilidades de colapso de los muros del segundo piso a corto plazo.

- Hacer un estudio técnico especializado que establezca las causas de las afectaciones estructurales y determine las acciones para solucionar tal situación
- Realizar las acciones para solucionar la situación que indique el estudio técnico especializado recomendado en el punto anterior
- Restringir el uso de la edificación hasta que se desarrollen las recomendaciones anteriores
- En caso de no realizar el estudio técnico especializado y las acciones que éste indique para la solución de la situación en el corto plazo, se recomienda demoler la edificación

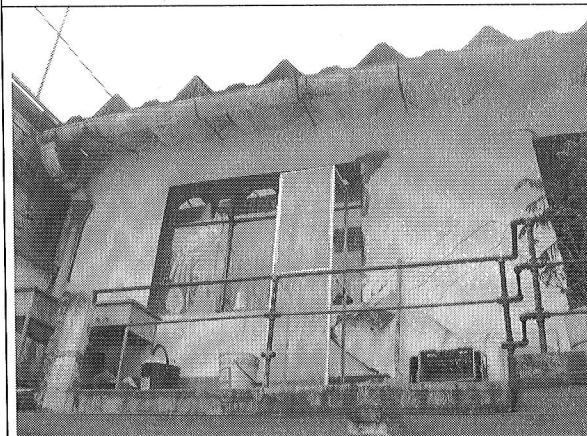
**Foto 7.** Muros del sector posterior agrietados.

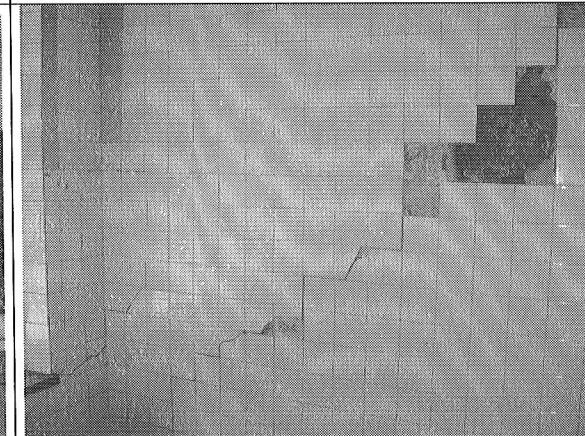
**Foto 8.** Grietas en muro de la cocina del segundo piso.

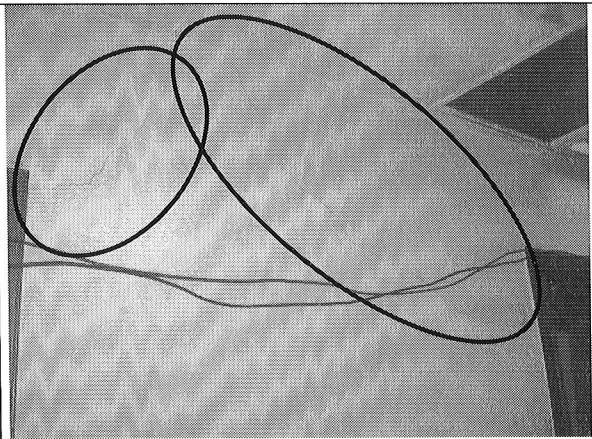
**Foto 9.** Grietas en muros internos del segundo piso.

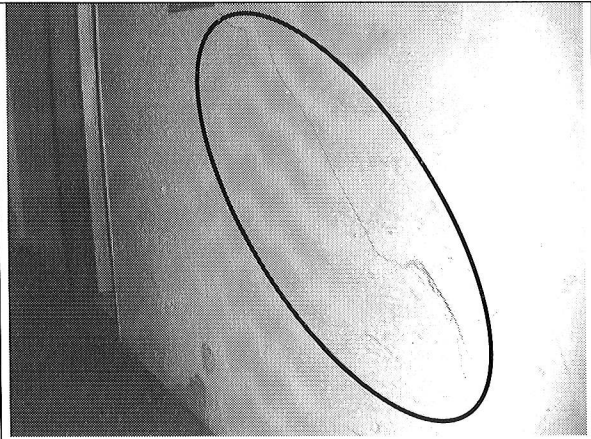
**Foto 10.** Agrietamientos en muros.

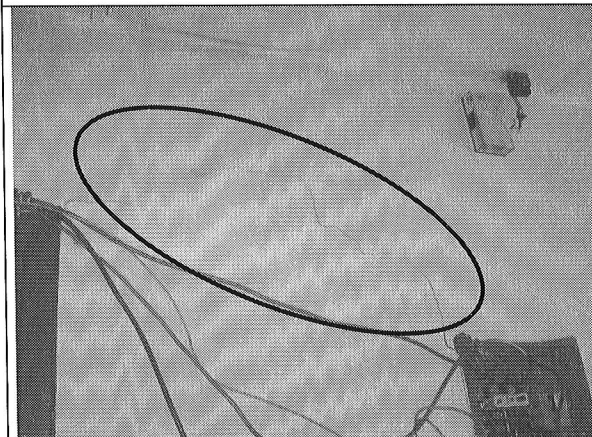
**Foto 11.** Fisuras y grietas en segundo piso.

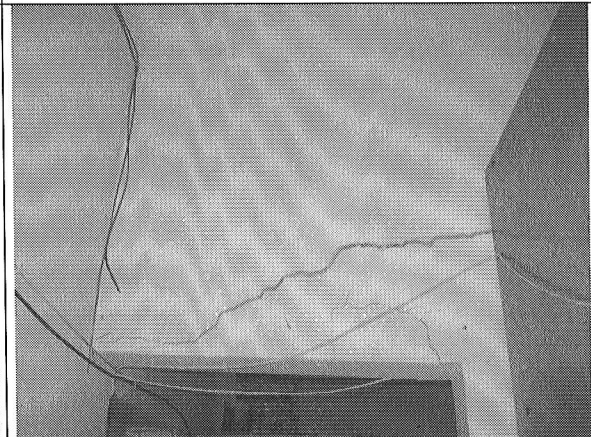
**Foto 12.** Fractura de dintel en el segundo piso.

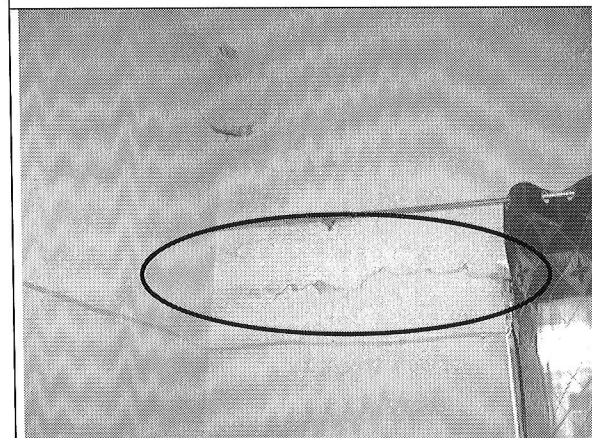
**Foto 13.** Agrietamiento horizontal en muro.

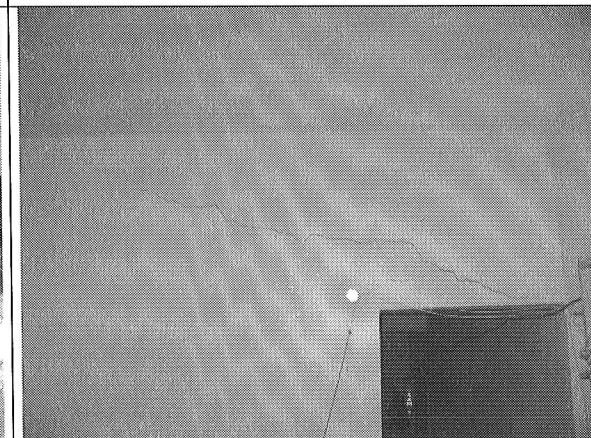
**Foto 14.** Agrietamiento y deformación del muro.

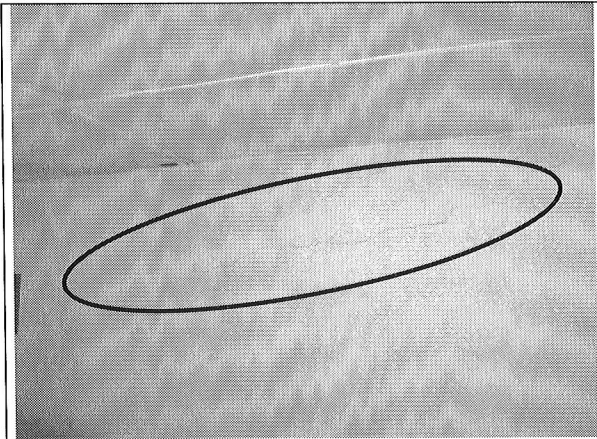
**Foto 15.** Agrietamiento en sector superior del muro.

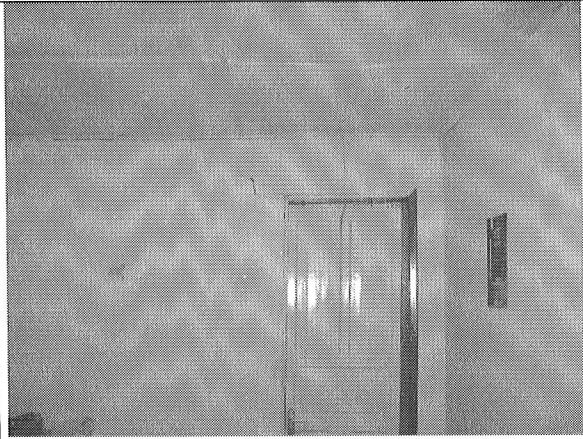
**Foto 16.** Grieta y deformación de vanos de puertas.

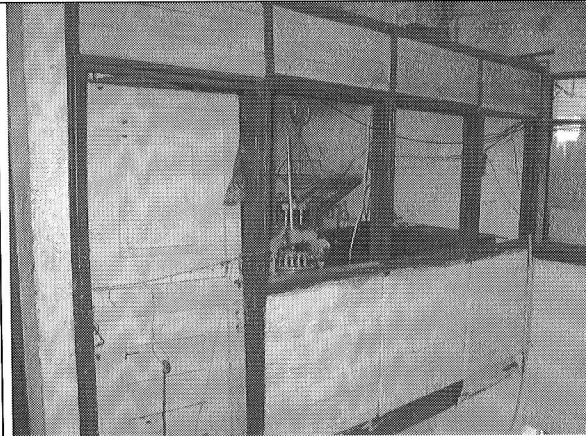
**Foto 17.** Divisiones de madera en buen estado.

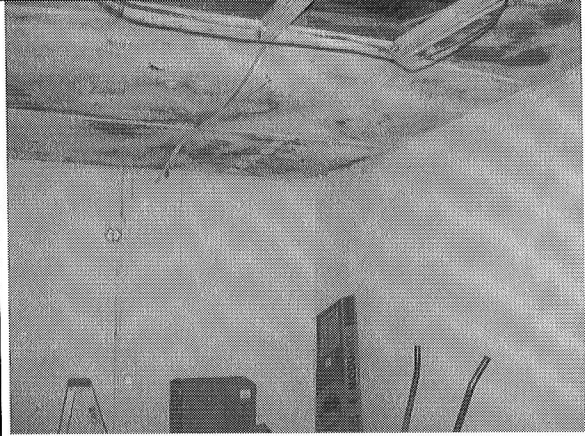
La cubierta está en regulares condiciones, presenta problemas que se evidencian en deterioro de las tejas, en las áreas cubiertas con canaletas de fibro cemento soportadas por correas metálicas ésta se encuentra bien estructuralmente, existen daños en el cielo raso en algunos sectores debido al ingreso de agua, en las fotos 18 a 20 se ilustra la situación descrita de la cubierta y el cielo raso bajo cubierta.

**Foto 18.** Deterioro del cielo raso por ingreso de agua.

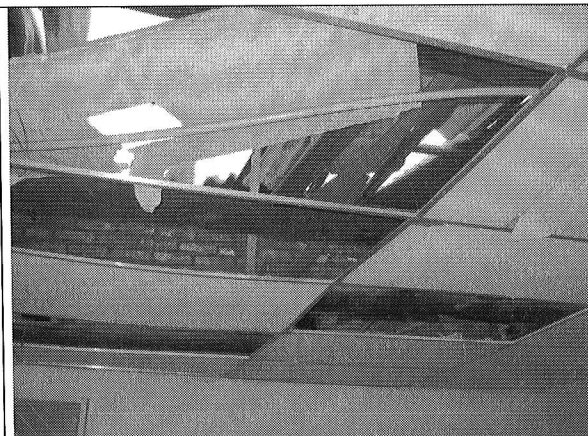
**Foto 19.** Deterioro del cielo raso y de las tejas.

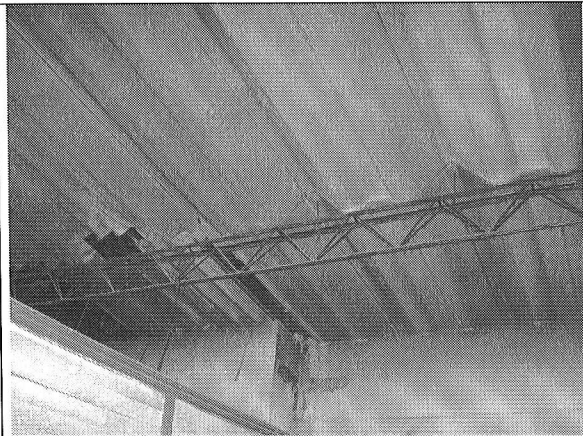
**Foto 20.** Canaleta y correas metálicas en buen estado.
