<b>ALCALDÍA MAYOR DE BOGOTÁ D.C.</b> Fondo Prevención y Atención Emergencias	<b>CONCEPTO TÉCNICO DE AMENAZA RUINA</b>	Código:	<b>GPR-FT-06</b>
		Versión:	<b>03</b>
		Código Documental:

1.1 CONCEPTO DE AMENAZA RUINA N° CAR:	1537
1.2 ÁREA:	Técnica y de Gestión
1.3 COORDINACIÓN:	Investigación y Desarrollo
1.4 REFERENCIA CRUZADA RADICADO FOPAE:	2009ER11727
1.5 RESPUESTA OFICIAL No.	RO-38516

2.1 SOLICITANTE:	INSPECCIÓN 12 A DISTRITAL DE POLICÍA
2.2 LOCALIDAD:	12 – BARRIOS UNIDOS
2.3 UPZ:	98 – LOS ALCAZARES
2.4 BARRIO O SECTOR CATASTRAL:	LA MERCED NORTE
2.5 DIRECCIÓN:	Carrera 29 A # 71 – 05
2.6 CHIP:	AAA0085JERU
2.7 FECHA DE VISITA:	Septiembre 10 de 2009
2.8 POBLACIÓN BENEFICIADA:	4 Personas – 2 Familias
2.9 ÁREA (m2):	300

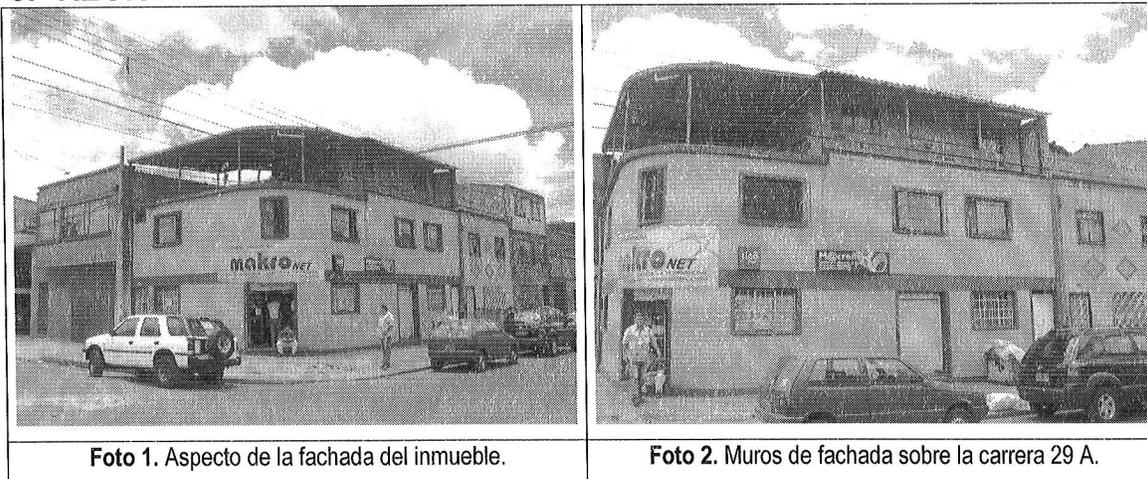
madera con piso en mortero y cielo raso en esterilla pañetada, mientras que el del tercer nivel es una placa maciza de concreto y la cubierta es una combinación de teja de asbesto cemento y teja metálica, soportadas por una estructura de elementos de madera y metálicos que se apoya en los muros y en la placa de tercer nivel. La fachada principal es en mampostería con acabados de pañete y pintura, que es el mismo acabado de los muros internos. El área edificada es de aproximadamente 300 metros cuadrados. La fachada de la edificación se puede ver en la fotografía 1 del registro fotográfico.

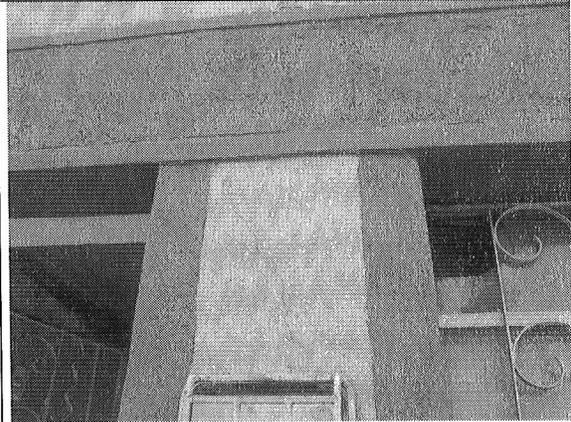
En el muro de fachada se presentan algunas fisuras y se observa deterioro incipiente de los acabados, como se puede ver en la foto 3. En los muros internos de primer piso no se detecta ningún daño, ni indicio de mal comportamiento estructural, sin embargo se nota deterioro de los acabados por humedad, como se muestra en las fotos 4 a 6. Los muros internos del segundo y tercer piso no presentan daños como agrietamientos, o fisuras, las condiciones de estos muros se pueden ver en las fotos 7 a 10.

**Foto 3.** Fisuras y deterioro incipiente en muros de fachada.

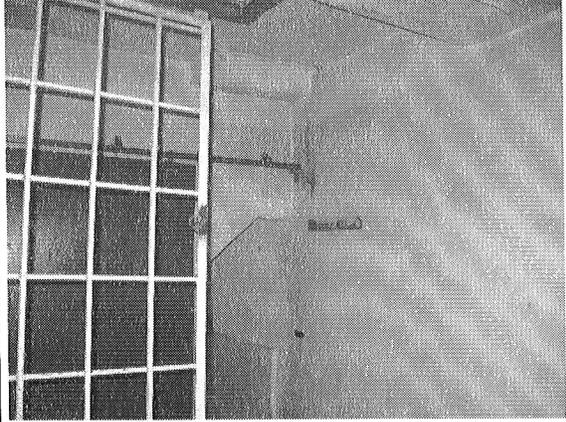
**Foto 4.** Muros del primer piso en buen estado.

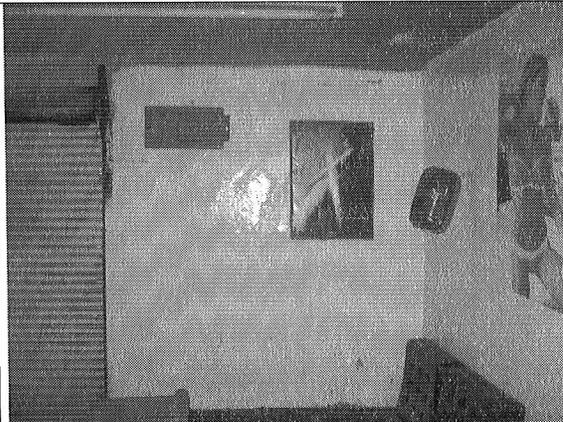
**Foto 5.** Muros internos del primer piso sin afectaciones.

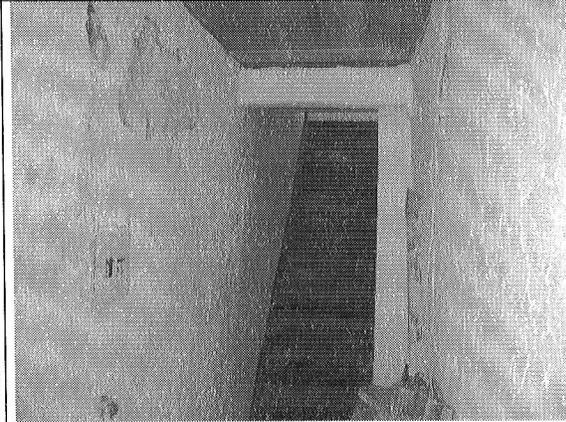
**Foto 6.** Deterioro de acabados de muros por humedad.

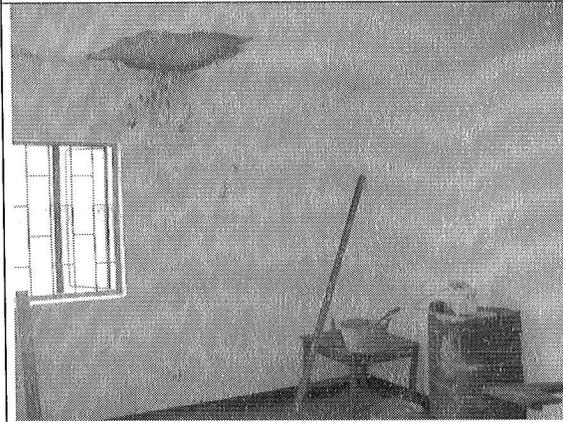
**Foto 7.** Muros del segundo piso sin daño visible.

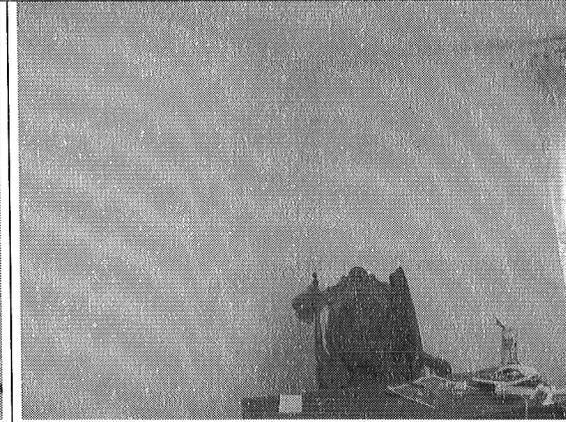
**Foto 8.** Buen estado de los muros del segundo piso.

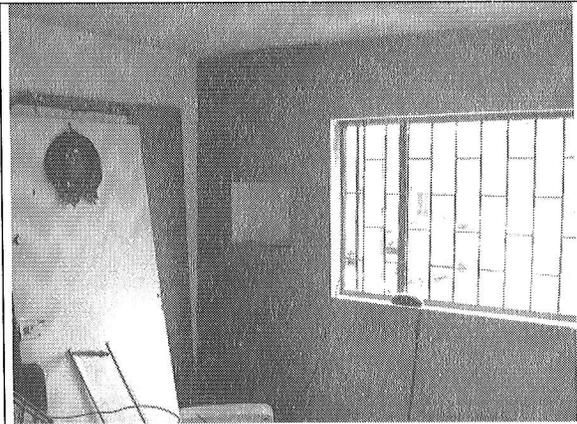
**Foto 9.** Aspecto de los muros internos del segundo piso.

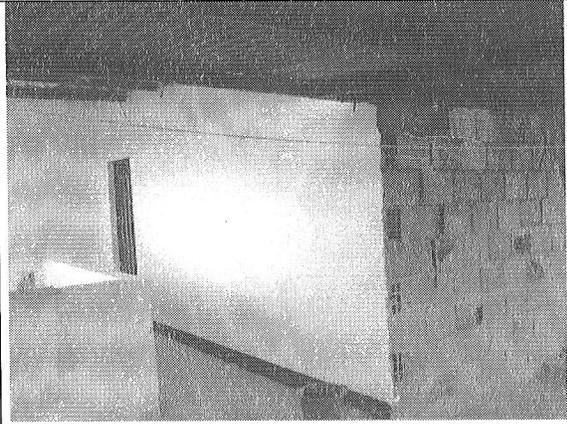
**Foto 10.** Muros del tercer nivel sin daños visibles.

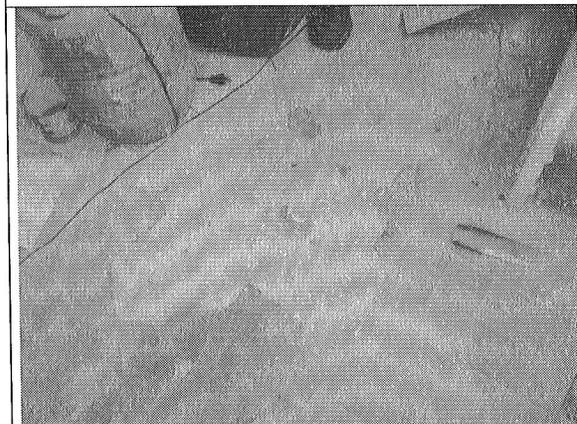
El entrepiso en madera del segundo nivel presenta deformaciones fácilmente apreciables tanto en la cara inferior como en la superior, existen daños, como grietas y fisuras, en el cielo raso y en el piso de este nivel debido a las deformaciones presentadas, se detecta la deformabilidad de los elementos estructurales ante cargas habituales de servicio, como muestran las fotos 11 a 16. El entrepiso, en placa maciza de concreto, del tercer nivel no presenta daños ni afectaciones estructurales, en las fotos 17 y 18 se puede ver este entrepiso. La cubierta está en buenas condiciones, no presenta problemas que evidencien daño estructural o funcional, la cubierta liviana en tejas metálicas se ve estable, sin embargo se observa que algunos elementos de su estructura no están adecuadamente apoyados, en las fotos 19 y 20 se ilustra la situación de la cubierta.

Se considera que el daño estructural general es moderado, se detecta agotamiento generalizado de los elementos estructurales del entrepiso del segundo nivel, existen posibilidades de colapso de este elemento a corto plazo.

**Foto 11.** Deformaciones y deterioro del entrepiso.

- Hacer un estudio técnico especializado que establezca las acciones para reparar el entrepiso del segundo nivel y el proceso constructivo que se debe seguir para tal fin
- Realizar las acciones para solucionar la situación que indique el estudio técnico especializado recomendado en el punto anterior
- Restringir el uso de la edificación hasta que se desarrollen las recomendaciones anteriores
- Proveer adecuado amarre y apoyo a los elementos de la estructura de la cubierta liviana de tejas metálicas
- En caso de no realizar el estudio técnico especializado y las acciones que éste indique para la solución de la situación en el corto plazo, se recomienda demoler la edificación

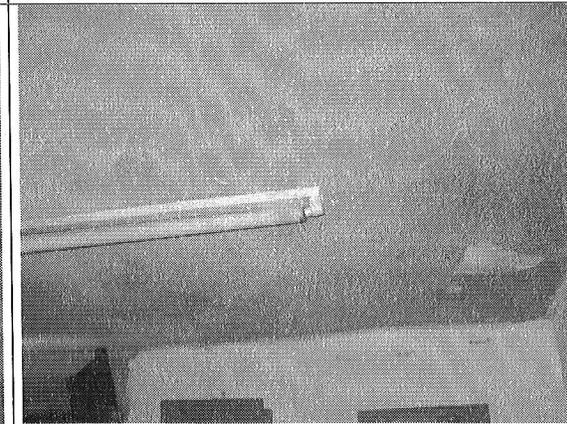
**Foto 14.** Deformaciones del cielo raso bajo el entrepiso.

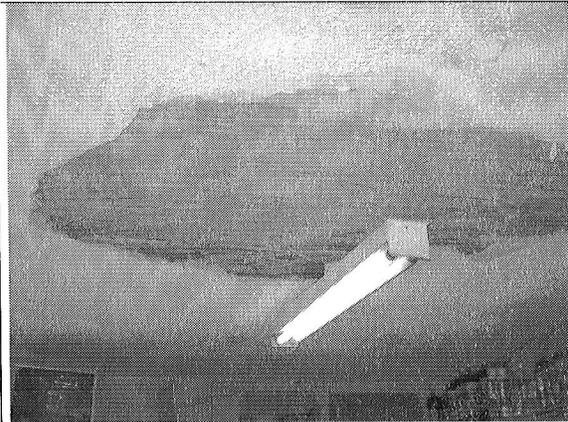
**Foto 15.** Daños en el cielo raso bajo el segundo nivel.

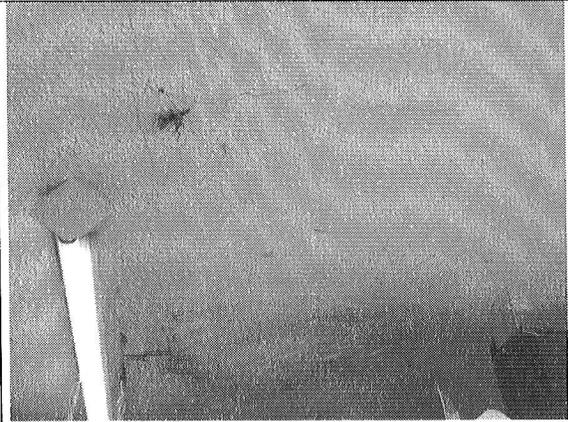
**Foto 16.** Grietas y deformación del cielo raso.

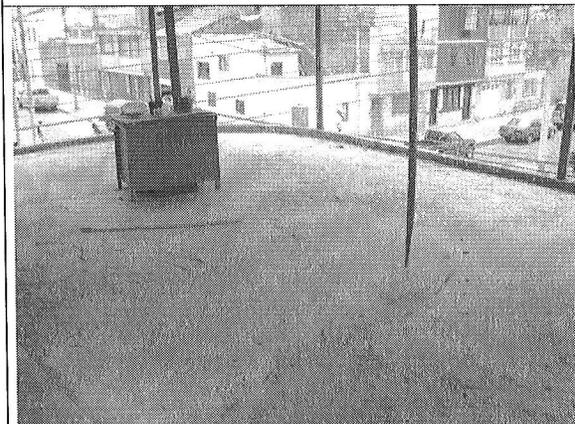
**Foto 17.** Placa del tercer nivel en buen estado.

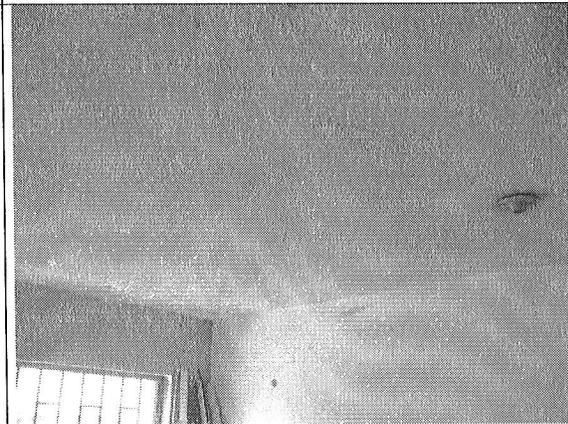
**Foto 18.** Cara inferior de la placa del tercer nivel, sin daño.

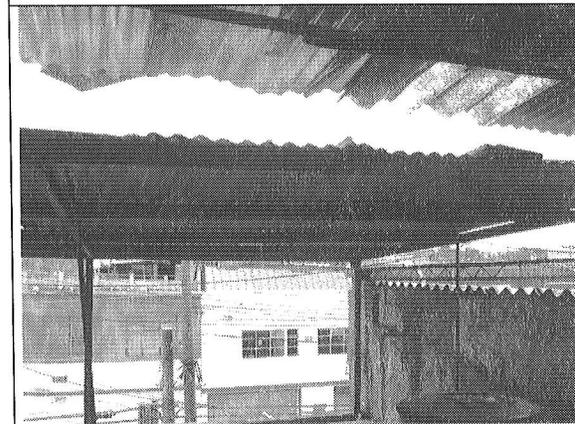
**Foto 19.** Cubierta en teja metálica, sin afectaciones.

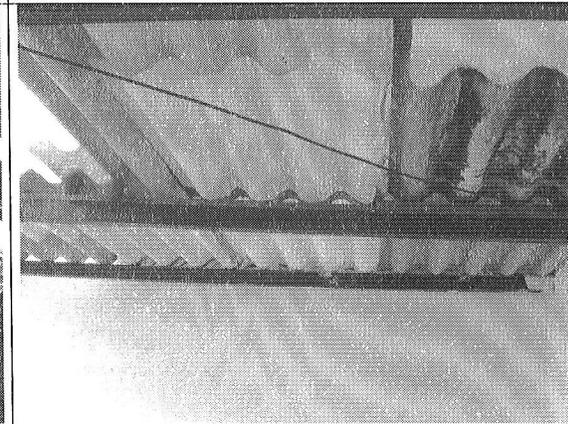
**Foto 20.** Cubierta en fibro cemento en buen estado.
