ALCALDÍA MAYOR DE BOGOTÁ D.C. Fondo Prevención y Atención Emergencias	CONCEPTO TÉCNICO DE AMENAZA RUINA	Código:	GPR-FT-06
		Versión:	03
		Código Documental:

1.1 CONCEPTO DE AMENAZA RUINA N° CAR:	1544
1.2 ÁREA:	Técnica y de Gestión
1.3 COORDINACIÓN:	Investigación y Desarrollo
1.4 REFERENCIA CRUZADA RADICADO FOPAE:	2009ER11872
1.5 RESPUESTA OFICIAL No.	RO-38705

2.1 SOLICITANTE:	Alcaldía Local de Suba
2.2 LOCALIDAD:	(11) Suba
2.3 UPZ:	(19) El Prado
2.4 BARRIO O SECTOR CATASTRAL:	Prado Veraniego Sur
2.5 DIRECCIÓN:	Carrera 54 No. 128 A – 13 (Muros de Cerramiento)
2.6 CHIP:	AAA0123SCUZ
2.7 FECHA DE VISITA:	Septiembre 28 de 2009
2.8 POBLACIÓN BENEFICIADA:	Una Persona – Una Familia
2.9 ÁREA (m2):	100 m² (Aproximadamente)

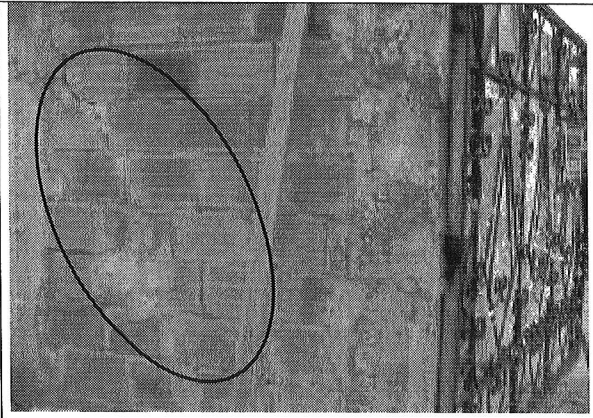
En general los muros de cerramiento del predio se encuentran en mal estado, se detectaron agrietamientos en las zonas cercanas a la puerta de acceso, como se ve en la fotografía 3, este sector del muro está apuntalado provisionalmente con elementos de madera, como se aprecia en la fotografía 4.

Foto 3. Agrietamientos en la zona cercana a la puerta de acceso.

- Realizar la demolición de los muros de cerramiento
- Proveer las medidas de seguridad a los transeúntes hasta que se desarrolle la demolición del muro

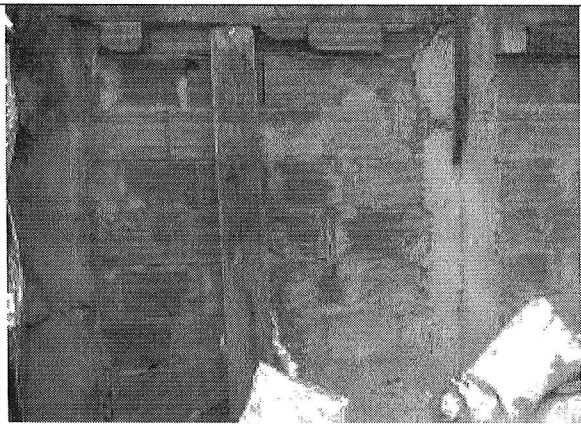
Foto 4. Apuntalamiento provisional del muro del costado oriental.

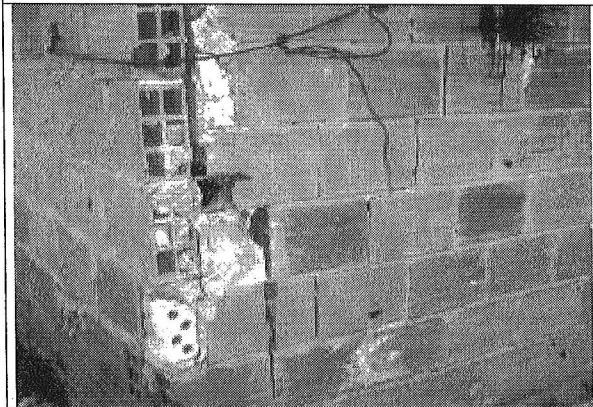
En la esquina sur oriental el muro está agrietado, en el momento de la visita se observó un amarre provisional con alambre entre los dos muros que conforman la esquina, las condiciones de esta zona se pueden apreciar en la fotografía 5 del registro fotográfico. El muro del costado sur se encuentra en malas condiciones, en la cara interna se observa que los bloques de arcilla están en mal estado, la mayor parte de ellos presentan pérdida de sección, como se ve en la fotografía 6; en la cara externa se aprecian agrietamientos diagonales, como se observa en la fotografía 7. Los machones adosados al muro están en mal estado, se aprecian daños en la base, como se ilustra en la fotografía 8.

Foto 5. Agrietamientos en la esquina sur-oriental del muro.

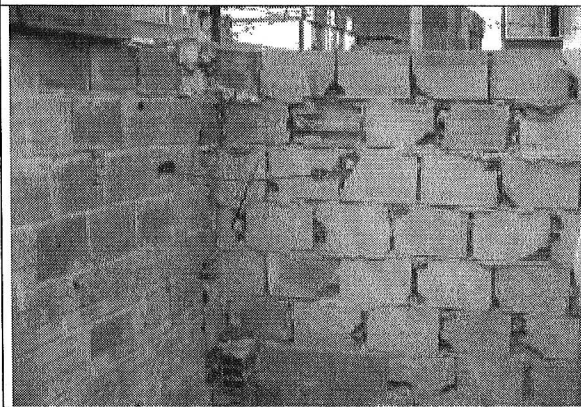
Foto 6. Cara interna del muro del costado sur.

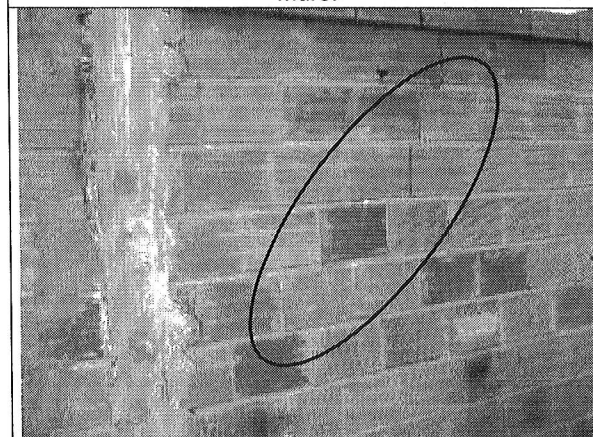
Foto 7. Agrietamiento diagonal en el muro del costado sur.

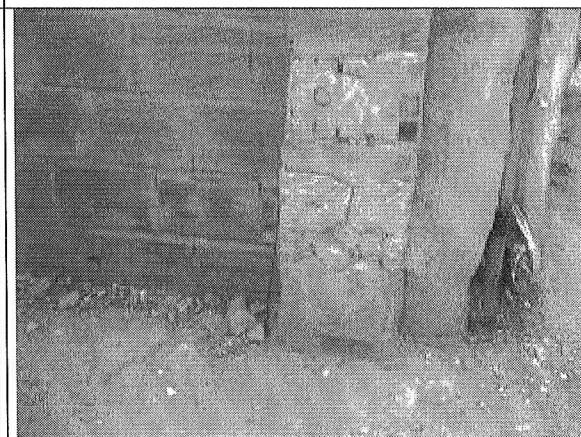
Foto 8. Daños en los apoyos de machones del muro.
