<b>ALCALDÍA MAYOR DE BOGOTÁ D.C.</b> Fondo Prevención y Atención Emergencias	<b>CONCEPTO TÉCNICO DE AMENAZA RUINA</b>	Código:	GPR-FT-06
		Versión:	03
		Código Documental:

1.1 CONCEPTO DE AMENAZA RUINA N° CAR:	1548
1.2 ÁREA:	Técnica y de Gestión
1.3 COORDINACIÓN:	Investigación y Desarrollo
1.4 REFERENCIA CRUZADA RADICADO FOPAE:	2009ER12192
1.5 RESPUESTA OFICIAL No.	RO-38709

2.1 SOLICITANTE:	INSPECCION DOCE C DISTRITAL DE POLICIA
2.2 LOCALIDAD:	(12) BARRIOS UNIDOS
2.3 UPZ:	(98) LOS ALCAZARES
2.4 BARRIO O SECTOR CATASTRAL:	ALCAZARES
2.5 DIRECCIÓN:	Calle 70 No. 27 - 16
2.6 CHIP:	AAA0085LAWF
2.7 FECHA DE VISITA:	Octubre 2 de 2009
2.8 POBLACIÓN BENEFICIADA:	4 Personas – 1 Familia
2.9 ÁREA (m2):	400 (Aproximadamente)

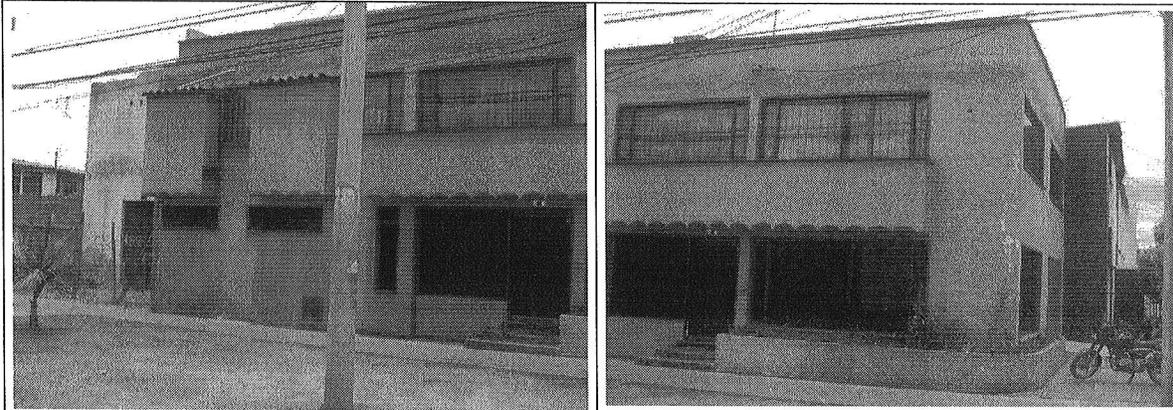
En general los muros de fachada están en buen estado, no se observan fisuras ni agrietamientos, no hay daños ni deterioro en los acabados, como se puede apreciar en las fotografías 1 y 2 del registro fotográfico.

**Foto 1.** Fachada de la edificación.

**Foto 2.** Muros de fachada en buen estado.

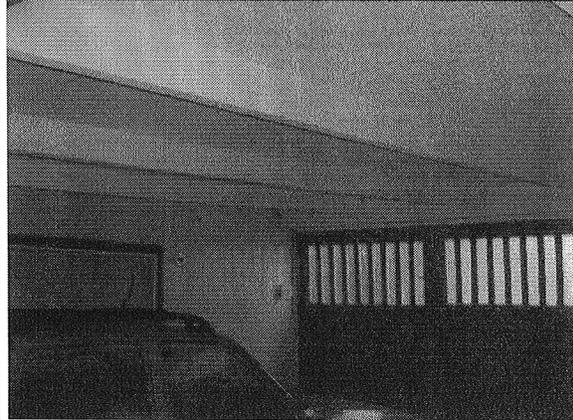
Los muros internos del primer piso se encuentran en buenas condiciones, no hay fisuras ni agrietamientos, los acabados están en buen estado, como se puede ver en la fotografía 3. En la fotografía 4 se observa que el entrepiso está en buenas condiciones, no hay problemas estructurales, las vigas y placa maciza no presentan deflexiones. Los muros del segundo piso están en buen estado, no se observan fisuras, los acabados están en buenas condiciones, como se ilustra en la fotografía 5.

**Foto 4.** Aspecto general del entrepiso.

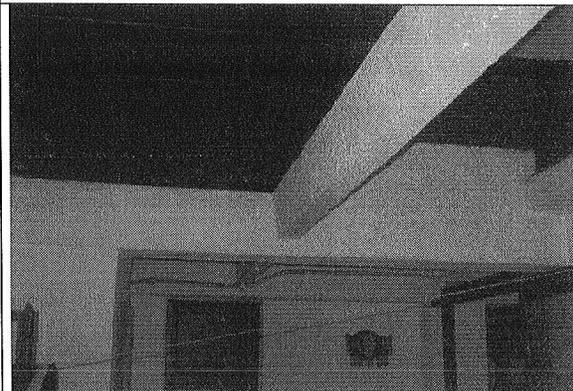
Los elementos que conforman el cielo raso bajo la placa de cubierta están en buen estado, no se observan daños ni deterioro, como se ve en la fotografía 6.

**Foto 6.** Elementos del cielo raso en buenas condiciones.
