CONCEPTO TÉCNICO DE AMENAZA RUINA	Código:	GPR-FT-06
		Versión:	03
		Código Documental:

1.1 CONCEPTO DE AMENAZA RUINA N° CAR:	1552
1.2 ÁREA:	Técnica y de Gestión
1.3 COORDINACIÓN:	Investigación y Desarrollo
1.4 REFERENCIA CRUZADA RADICADO FOPAE:	2009ER10972
1.5 RESPUESTA OFICIAL No.	RO-38501

2.1 SOLICITANTE:	INSPECCIÓN 14 C DISTRITAL DE POLICÍA
2.2 LOCALIDAD:	(14) LOS MÁRTIRES
2.3 UPZ:	(102) LA SABANA
2.4 BARRIO O SECTOR CATASTRAL:	EDUARDO SANTOS
2.5 DIRECCIÓN:	Calle 3 No. 14 - 58
2.6 CHIP:	AAA0034PYZM
2.7 FECHA DE VISITA:	Septiembre 30 de 2009
2.8 POBLACIÓN BENEFICIADA:	1 Persona – 1 Familia
2.9 ÁREA (m2):	160 (Aproximadamente)

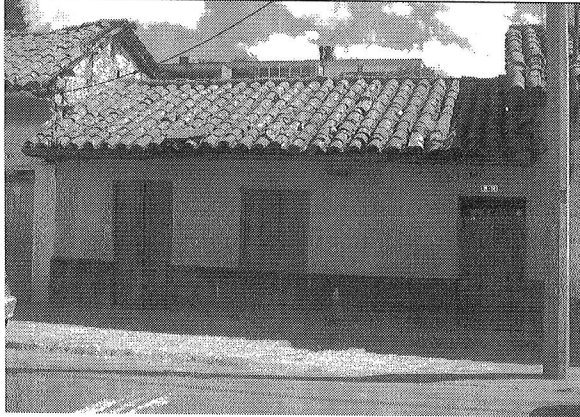
El muro de fachada se encuentra en buenas condiciones, no se evidencian agrietamientos ni daños en los acabados, como se puede ver en la fotografía 1; sin embargo se observa en este sector elementos de la cubierta y del alero que presentan posibilidades de desprendimientos, como se aprecia en la fotografía 2.

Foto 1. Aspecto de la fachada de la edificación.	Foto 2. Desprendimientos de elementos de cubierta en la fachada.

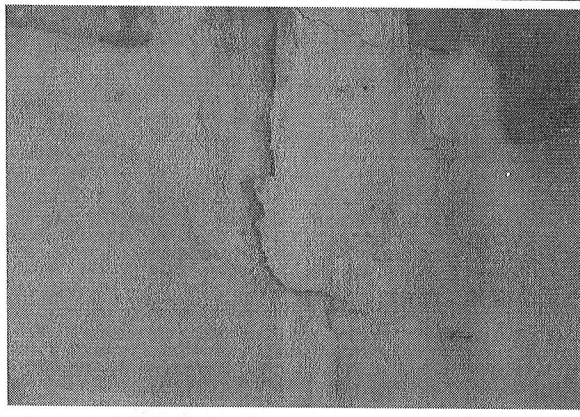
Los muros internos se encuentran en mal estado, se presentan agrietamientos en la mayoría, se evidencian fisuras y fracturas en algunos sectores, en las fotografías 3 a 5 del registro fotográfico se pueden observar las condiciones de los muros internos. El cielo raso está en malas condiciones, hay humedad en la mayor parte del área, se presentan desprendimientos parciales, como se ve en las fotografías 6 y 7, en algunos sectores hay colapsos parciales, como se ilustra en la fotografía 8. La cubierta está en malas condiciones, los elementos de madera están en mal estado, se observan desprendimientos de las tejas de barro en algunos sectores, el estado de la cubierta se aprecia en la fotografía 9.

Foto 3. Muros internos en mal estado.	Foto 4. Fractura en muros internos.

- Reparar la cubierta de la edificación
- Reparar el cielo raso y los muros de la edificación
- Si no se desarrollan las actividades anteriores en el corto plazo se recomienda demoler la edificación

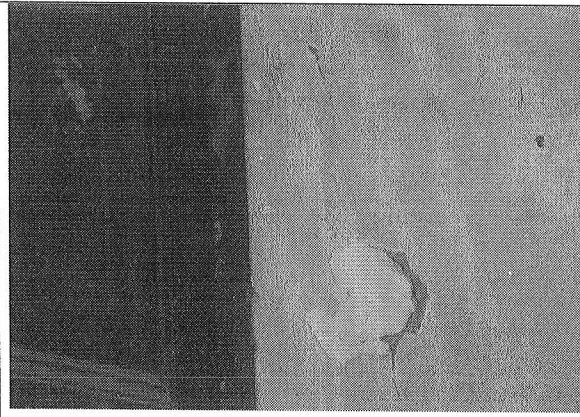
Foto 5. Muros fisurados.	Foto 6. Cielo raso en mal estado.

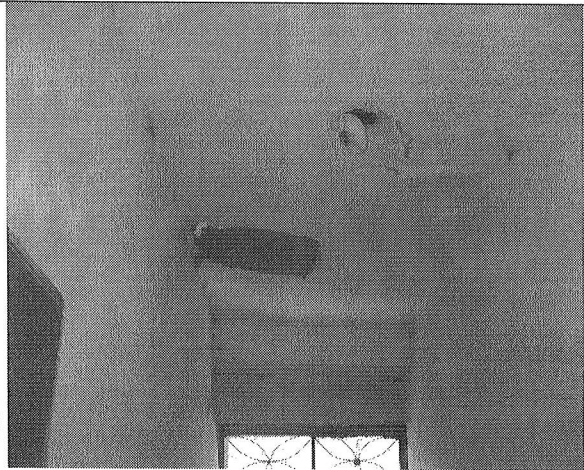
Foto 7. Desprendimientos de cielo raso.

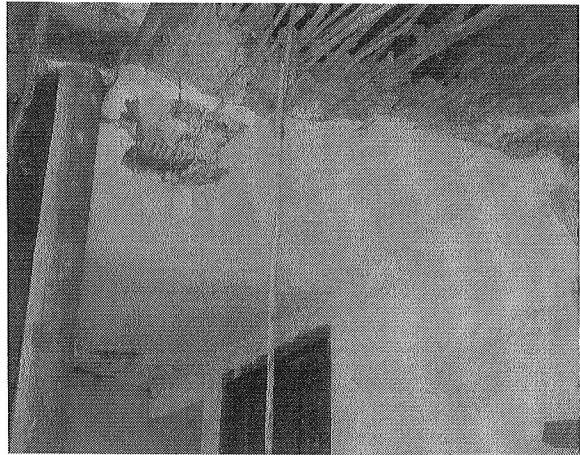
Foto 8. Colapso parcial del cielo raso.

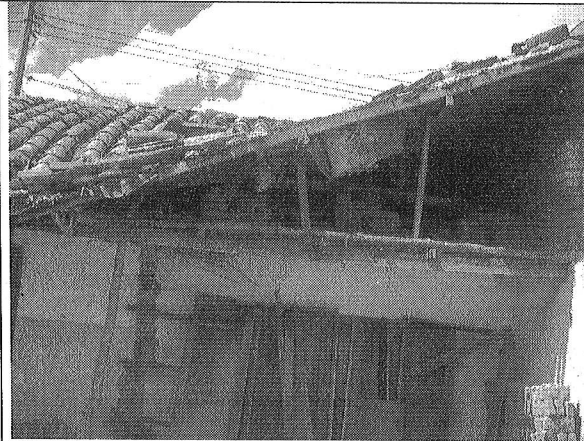
Foto 9. Cubierta en malas condiciones.

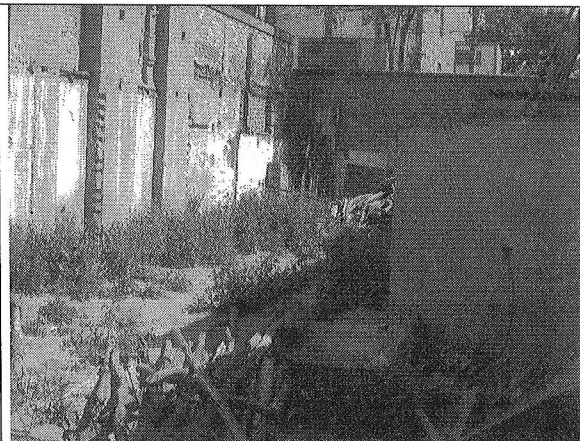
En la parte posterior del predio hay escombros de la demolición de la construcción que existía en este sector, se observan partes de los muros que conformaban la edificación, lo anterior se puede ver en la fotografía 10.

Foto 10. Escombros en la zona posterior del predio.

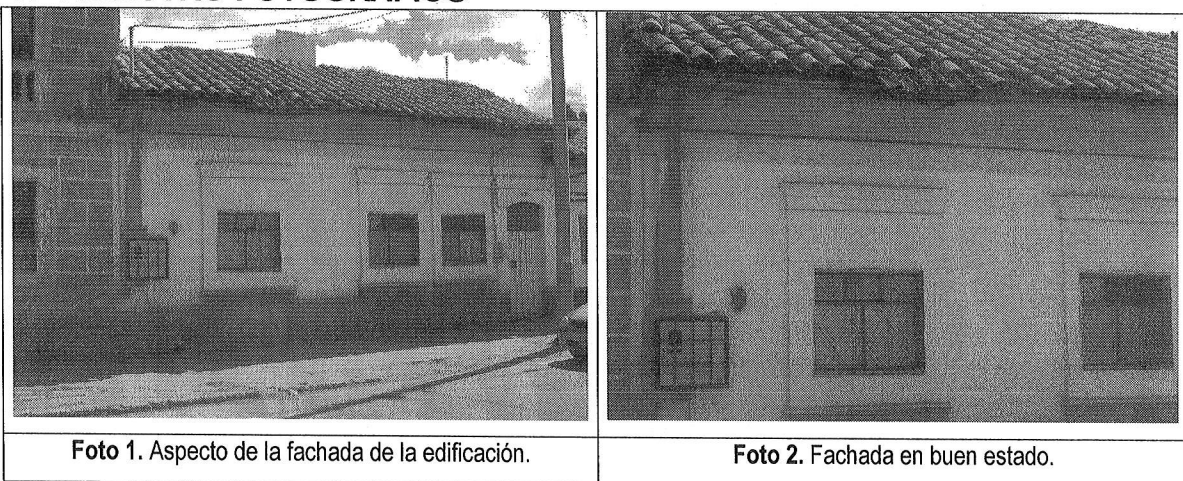
En general el muro de fachada se encuentra en buenas condiciones, no se detectan fisuras ni agrietamientos, no hay problemas de estabilidad, los acabados se encuentran en buenas condiciones, como se puede ver en las fotografías 1 y 2 del registro fotográfico, en la cara interna del muro no se evidencian daños, como se ilustra en la fotografía 3, en esta foto se puede ver que los elementos de madera que conforman el cobertizo de la zona frontal están en buenas condiciones, sin embargo, en la sector interior del cobertizo no hay tejado.

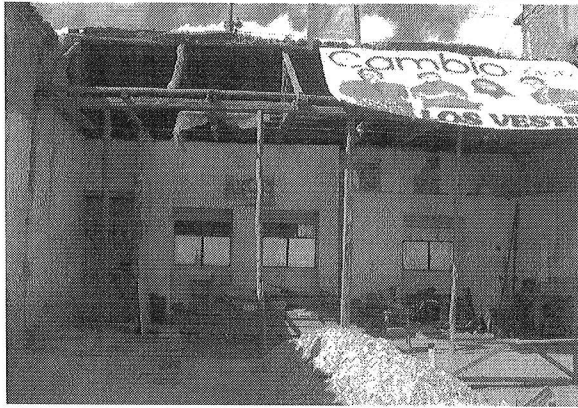
Foto 3. Cara interna del muro de fachada; elementos de madera del cobertizo de la zona frontal.

- Reparar la cubierta de la edificación de la zona posterior
- Reparar el cielo raso y los muros de la edificación de la zona posterior
- Si no se desarrollan las actividades anteriores en el corto plazo se recomienda demoler la edificación de la zona posterior
- Se recomienda colocar la cubierta de la zona interna del cobertizo de la zona frontal del predio para prevenir el deterioro de los elementos de madera

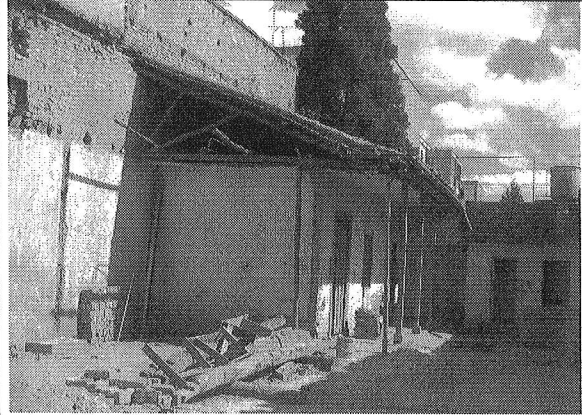
La edificación de la zona posterior se encuentra en regular estado, el aspecto general de esta construcción se puede ver en la fotografía 4, algunos muros presentan deterioro, se detectaron fisuras y daños en los acabados, las condiciones de los muros de la edificación se pueden ver en las fotografías 5 y 6. La cubierta de esta edificación presenta deterioro, se observan elementos de madera en mal estado y desprendimientos en algunos sectores de las tejas de barro, en la foto 7 se pueden ver las condiciones de la cubierta. El cielo raso está en mal estado, se presentan desprendimientos parciales en varios sectores de la edificación, como se puede apreciar en la fotografía 8.

Foto 4. Edificación de la zona posterior.

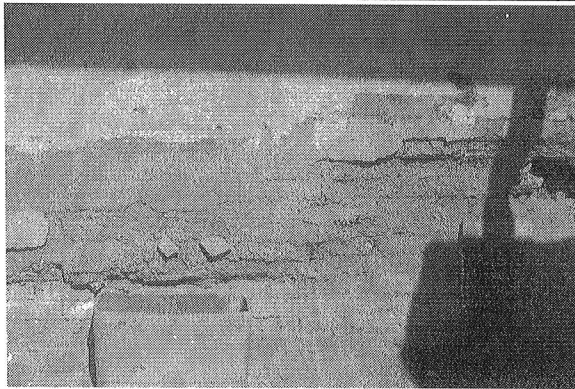
Foto 5. Muros de la construcción de la zona posterior deteriorados.

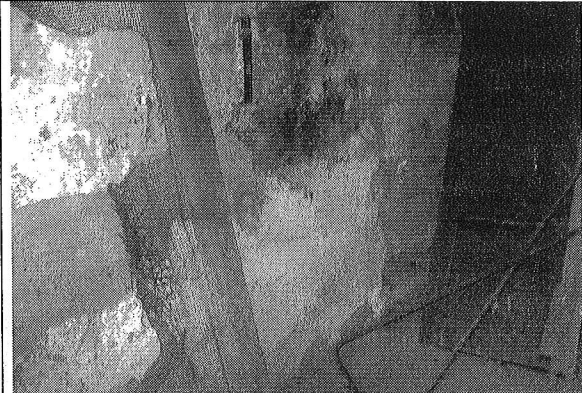
Foto 6. Fisuras en muros de la construcción de la zona posterior.

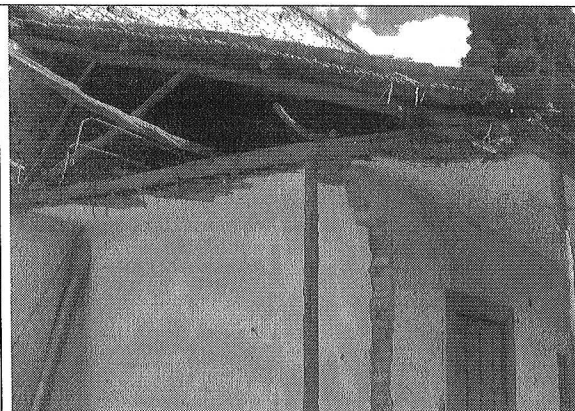
Foto 7. Deterioro en la cubierta de la construcción de la zona posterior.

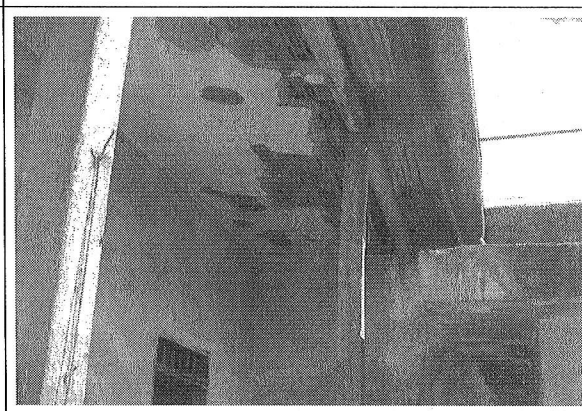
Foto 8. Cielo raso en malas condiciones.
