CONCEPTO DE AMENAZA RUINA N° CAR-156

LOCALIDAD:	(02) Chapinero
UPZ:	(99) Chapinero
BARRIO:	Marly
DIRECCION:	Calle 48 # 8-20
FECHA DE VISITA:	Noviembre 19 de 2004
SOLICITANTE:	Inspección 2 "D" Distrital de Policía
POBLACION BENEFICIADA:	1 Persona (1 Familia)
AREA:	300m ² (aproximadamente)

Este concepto corresponde a la visita de inspección para verificar el estado y condiciones del inmueble ubicado en la Calle 48 # 8-20 con el fin de establecer si amenaza ruina o no.

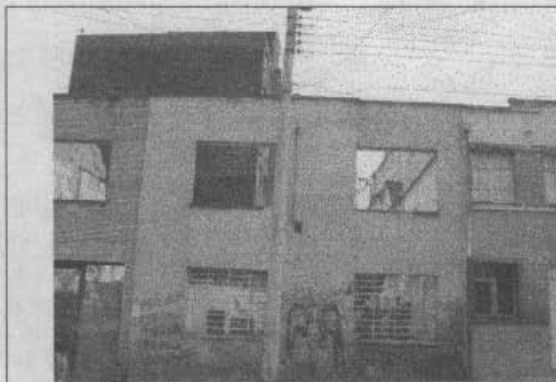
En el predio se encuentra en pie un muro de mampostería de ladrillo cocido (Foto 1 y 2), sin elementos de confinamiento, de 12.0m de longitud, 0.25m de espesor y aproximadamente 9.0m de altura. El muro conformaba la fachada de la construcción que existía en el predio la cual se encuentra demolida (Foto 3).

Foto 1. Fachada del predio

- Teniendo en cuenta la esbeltez de la fachada y su falta de arriostramiento horizontal es importante que se realicen los análisis correspondientes para garantizar que el muro también es estable bajo la acción de cargas horizontales.

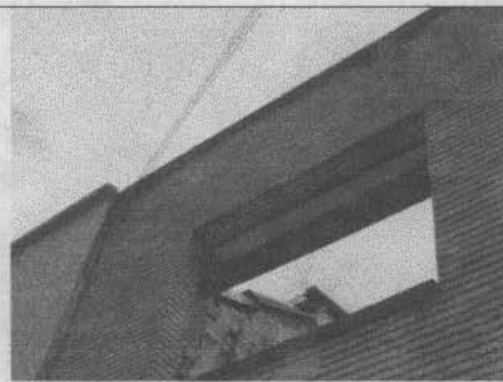
Foto 2. Detalle fachada.

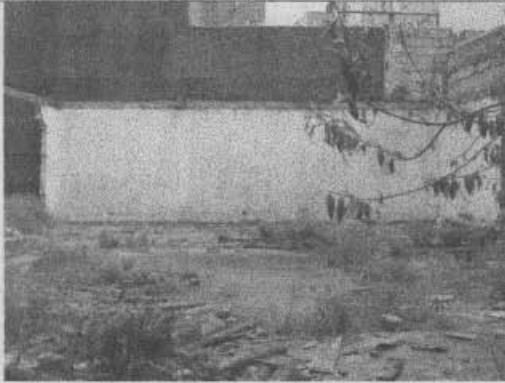
Foto 3. Interior del lote

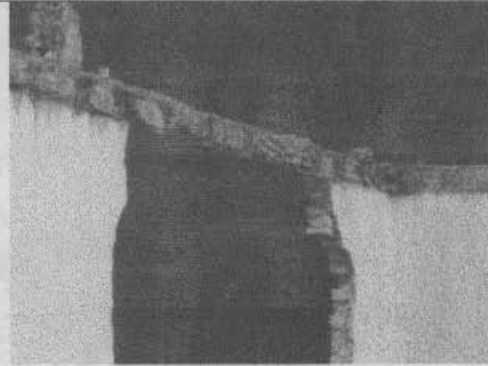
La estructura del muro se encuentra en buen estado no presenta pérdida de verticalidad. En el interior quedan elementos sueltos y en mal estado, producto de la demolición, los cuales deben ser retirados. (Foto 4).

Foto 4. Elementos sueltos.
