CONCEPTO TÉCNICO DE AMENAZA RUINA	Código:	GPR-FT-06
		Versión:	03
		Código Documental:

1.1 CONCEPTO DE AMENAZA RUINA Nº CAR:	1568
1.2 ÁREA:	Técnica y de Gestión
1.3 COORDINACIÓN:	Investigación y Desarrollo
1.4 REFERENCIA CRUZADA RADICADO FOPAE:	2009ER12105
1.5 RESPUESTA OFICIAL No.	RO-38890

2.1 SOLICITANTE:	INSPECCION 14 C DISTRITAL DE POLICIA
2.2 LOCALIDAD:	(14) LOS MÁRTIRES
2.3 UPZ:	(102) LA SABANA
2.4 BARRIO O SECTOR CATASTRAL:	SANTA FE
2.5 DIRECCIÓN:	Carrera 17 No. 24 - 44
2.6 CHIP:	AAA0072MBFT
2.7 FECHA DE VISITA:	Octubre 26 de 2009
2.8 POBLACIÓN BENEFICIADA:	1 Persona – 1 Familia
2.9 ÁREA (m ²):	1800 m ² (Aproximadamente)

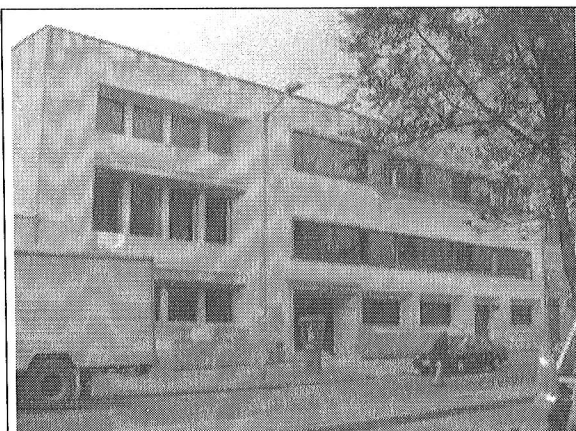
En general el muro de fachada de la edificación se encuentra en buenas condiciones, no se evidencian problemas estructurales, no hay agrietamientos ni fisuras, los acabados no presentan deterioro, como se puede apreciar en las fotografías 1 y 2 del registro fotográfico. El muro lateral del costado norte se encuentra en buen estado, no se observan daños en acabados, como se ve en la fotografía 3.

Foto 1. Aspecto general de la fachada del inmueble.

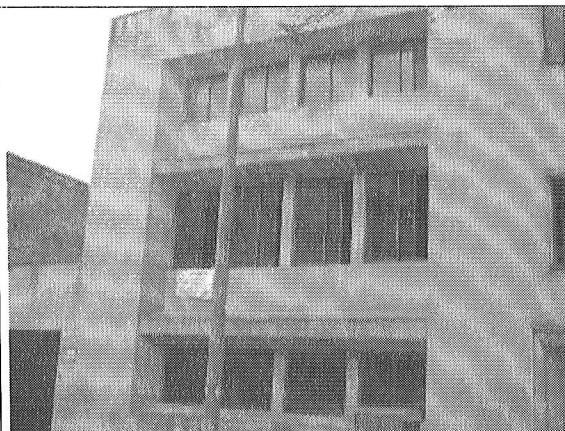
Foto 2. Muro de fachada en buen estado.

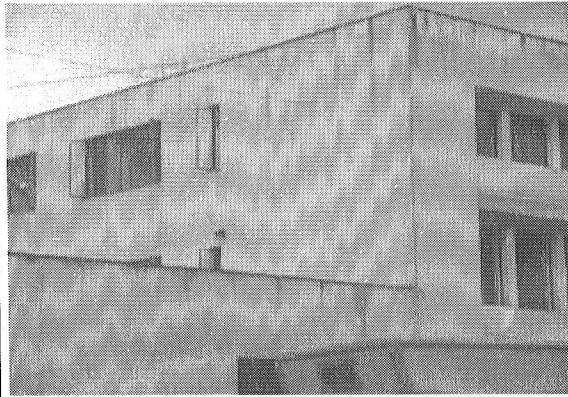
Foto 3. Muros laterales en buenas condiciones.

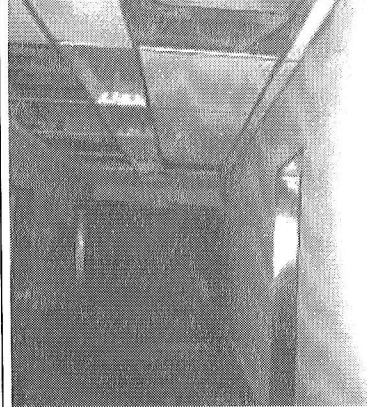
Los muros internos están en buen estado, no se aprecian fisuras, no hay daños en los acabados, como se puede ver en las fotografías 4 y 5, en el momento de la visita técnica se estaban pañetando, pintando y realizando mantenimiento general a los muros del tercer nivel como se observa en las fotografías 6 y 7. En general las placas de entresijo están en buenas condiciones, no se observan problemas estructurales, no se evidencian deflexiones.

Foto 4. Muros internos en buen estado.

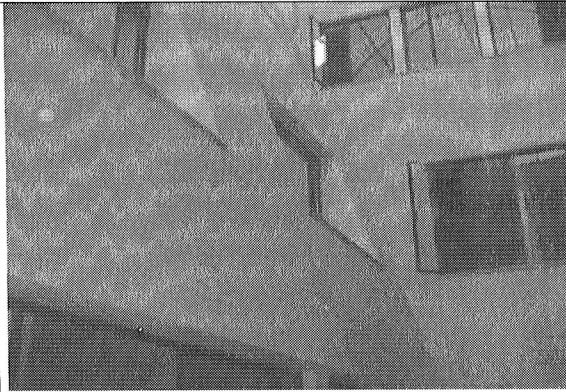
Foto 5. Muros de punto fijo en buenas condiciones.

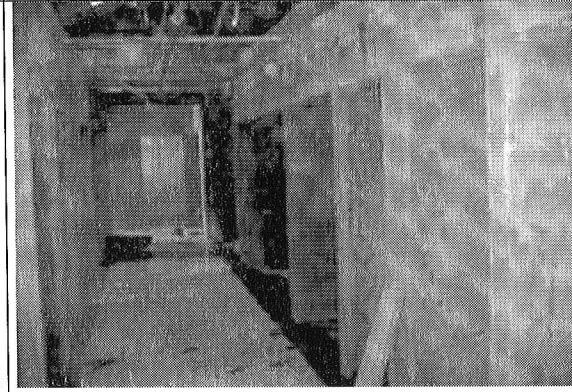
Foto 6. Trabajos de pañete y pintura en muros del tercer nivel.

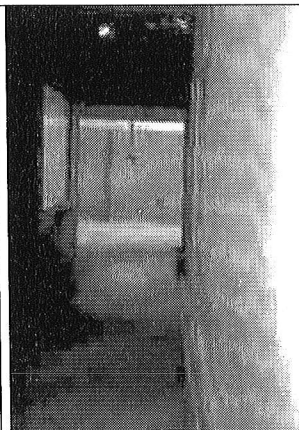
Foto 7. Mantenimiento de muros del tercer nivel.

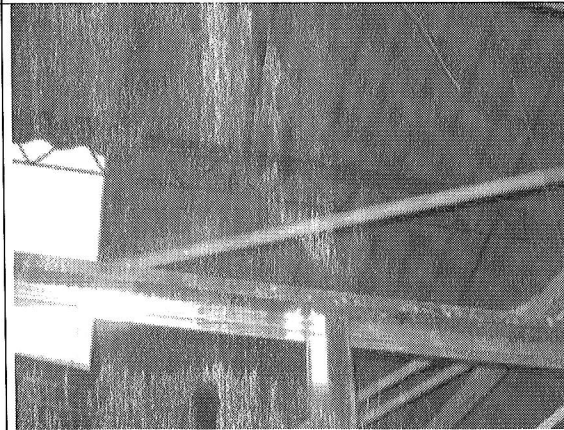
La cubierta en general se encuentra en buen estado, no se aprecian daños en los elementos metálicos ni deterioro en las tejas, como se ve en la fotografía 8.

Foto 8. Elementos de cubierta en buen estado.
