<b>CONCEPTO TÉCNICO DE AMENAZA RUINA</b>	Código:	GPR-FT-06
		Versión:	03
		Código Documental:

1.1 CONCEPTO DE AMENAZA RUINA N° CAR:	1569
1.2 ÁREA:	Técnica y de Gestión
1.3 COORDINACIÓN:	Investigación y Desarrollo
1.4 REFERENCIA CRUZADA RADICADO FOPAE:	2009ER13347
1.5 RESPUESTA OFICIAL No.	RO-39049

2.1 SOLICITANTE:	SECRETARÍA GENERAL DE INSPECCIONES DE FONTIBÓN
2.2 LOCALIDAD:	9 – FONTIBÓN
2.3 UPZ:	75 – FONTIBÓN
2.4 BARRIO O SECTOR CATASTRAL:	BELEN FONTIBÓN
2.5 DIRECCIÓN:	Carrera 113 # 19 A – 11 Y 20 B – 15 (Muro de cerramiento)
2.6 CHIP:	AAA0161XNRU
2.7 FECHA DE VISITA:	Octubre 15 de 2009
2.8 POBLACIÓN BENEFICIADA:	1 Persona -- 1 Familia
2.9 ÁREA (m2):	1000

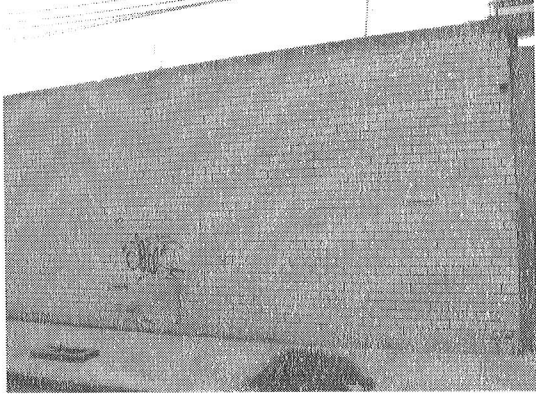
<b>Foto 1.</b> Tramo sur del muro, correspondiente al 19 A - 11 sin afectaciones importantes.	<b>Foto 2.</b> Vista general del muro en su tramo central.

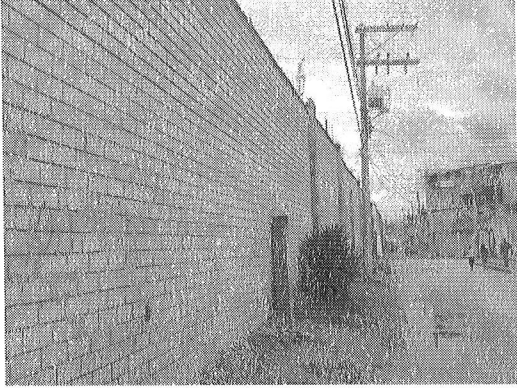
El objeto de la visita técnica es el muro de cerramiento del predio sobre la carrera 113, está construido en mampostería de ladrillos calicanto al cual se le han construido elementos verticales de concreto con una separación promedio de unos 5.0 metros, existe una cinta de coronación en concreto. Adosada a la cara interna del muro existe una estructura de pórticos de concreto reforzado. La longitud del muro es de 200 metros y su altura de 5.0 metros aproximadamente. La vista general del muro se puede observar en las fotografías 1 y 2 del registro fotográfico.

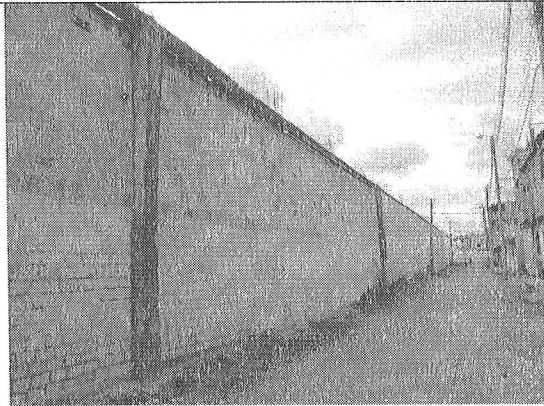
<b>Foto 3.</b> Tramo norte reparado recientemente sin daños.	<b>Foto 4.</b> Agrietamientos que siguen la línea de pega.

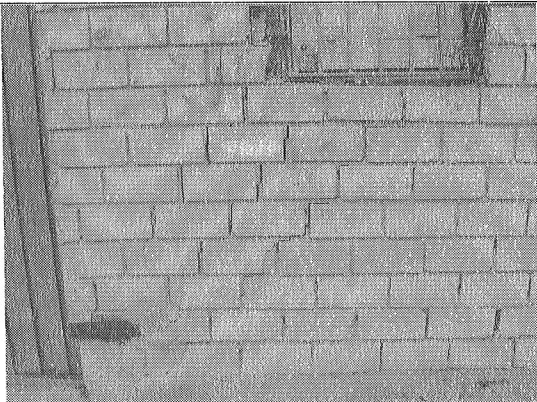
<b>Foto 5.</b> Grietas entre unidades de mampostería.	<b>Foto 6.</b> Fisuras en el mortero de reparaciones recientes.

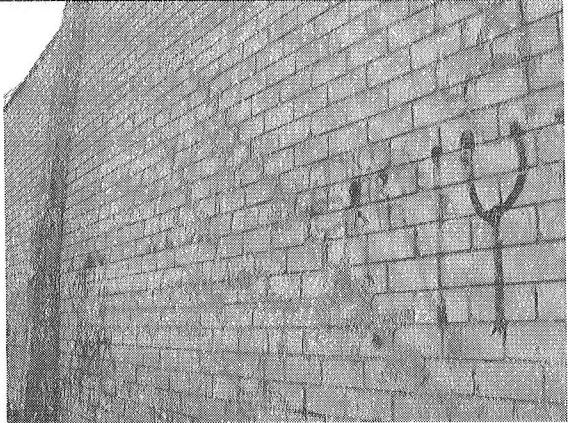
<b>Foto 7.</b> Agrietamientos en los elementos verticales y en el mortero de reparaciones.	<b>Foto 8.</b> Fisuras en el mortero entre piezas de mampostería en sector de reparaciones anteriores..

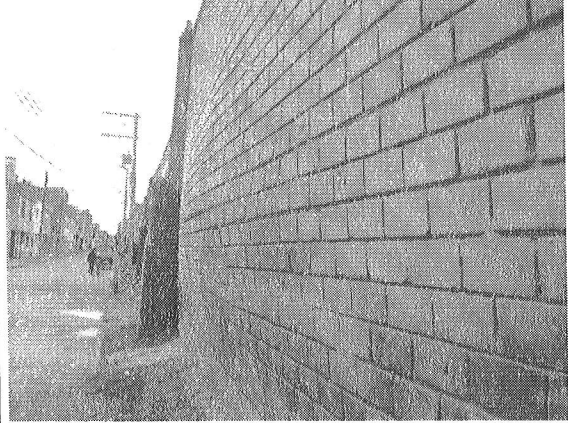
En desarrollo de la visita se pudo verificar que las condiciones estructurales del muro han desmejorado con respecto a las consignadas en el Concepto de Amenaza Ruina No. CAR-874 y que las soluciones implementadas no han sido satisfactorias, las reparaciones ejecutadas no están funcionando adecuadamente, con el agravante que se presentan daños no registrados en las visitas anteriores, se observan agrietamientos y fisuras que siguen la línea de la pega entre unidades de mampostería, fisuras y agrietamientos en el mortero de los sectores en los que se realizó el relleno de grietas y en los elementos verticales de concreto, construidos para dar estabilidad y confinamiento al muro, asimismo se observa que el tramo del muro al norte del portón con placa de nomenclatura 20 B - 15, presenta una fractura horizontal, agrietamientos, deformaciones pronunciadas y es inestable.

<b>Foto 9.</b> Fractura horizontal del muro en el tramo contiguo al portón de placa 20 B – 15.	<b>Foto 10.</b> Deformaciones pronunciadas en el tramo norte contiguo al portón 20 B - 15.

- Ejecutar las actividades que determine el estudio recomendado en el punto anterior, para la solución de los problemas que presenta el muro de cerramiento
- Demoler el tramo de muro del costado norte del portón con placa 20 B – 15, que presenta deformaciones pronunciadas e inestabilidad
- Implementar medidas de aislamiento del muro de cerramiento y de seguridad para los transeúntes hasta que se realicen las actividades de reparación
