CONCEPTO TÉCNICO DE AMENAZA RUINA	Código:	GPR-FT-06
		Versión:	03
		Código Documental:

1.1 CONCEPTO DE AMENAZA RUINA N° CAR:	1579
1.2 ÁREA:	Técnica y de Gestión
1.3 COORDINACIÓN:	Investigación y Desarrollo
1.4 REFERENCIA CRUZADA RADICADO FOPAE:	2009ER13794
1.5 RESPUESTA OFICIAL No.	RO-39146

2.1 SOLICITANTE:	ALCALDIA LOCAL DE LA CANDELARIA
2.2 LOCALIDAD:	(17) LA CANDELARIA
2.3 UPZ:	(94) LA CANDELARIA
2.4 BARRIO O SECTOR CATASTRAL:	CENTRO ADMINISTRATIVO
2.5 DIRECCIÓN:	Calle 8 No. 9 - 19
2.6 CHIP:	AAA0030MCMR
2.7 FECHA DE VISITA:	Octubre 29 de 2009
2.8 POBLACIÓN BENEFICIADA:	1 Persona – 1 Familia
2.9 ÁREA (m2):	300 m ² (Aproximadamente)

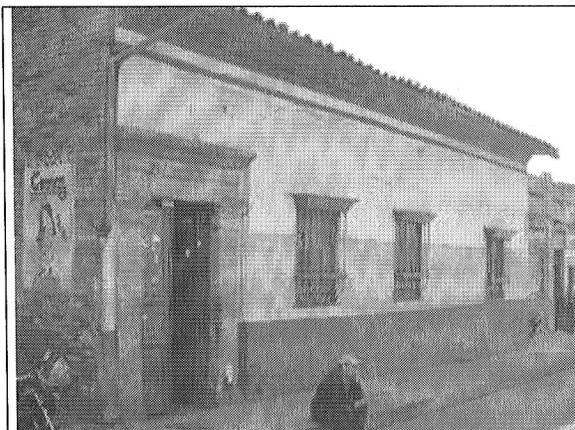
barro apoyada sobre un entramado de elementos en madera, bajo la cubierta hay cielo raso en esterilla de guadua pañetada. Los muros internos y de fachada se encuentran pañetados y pintados. En la parte central de la edificación hay un patio sin cubierta. El aspecto general de la fachada de la edificación se puede ver en la fotografía 1 del registro fotográfico. El área aproximada de construcción es de trescientos metros cuadrados.

Foto 1. Aspecto general de la fachada de la edificación.

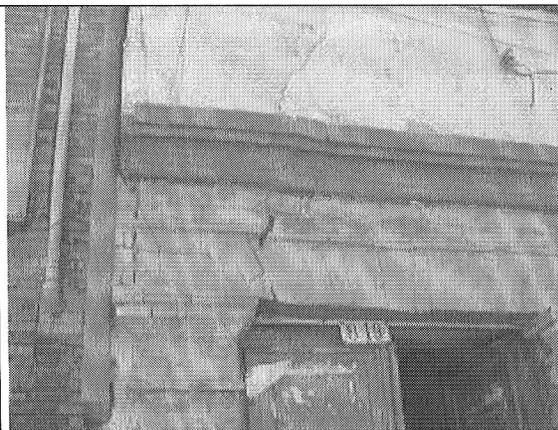
En el extremo oriental del muro de fachada, sobre la puerta de acceso principal se aprecian desprendimientos de acabados y fisuras, como se puede ver en la fotografía 2, en la parte superior del sector central del muro se presentan fisuras y deterioro en los acabados, como se puede apreciar en la fotografía 3.

En líneas generales se observa daño moderado en el muro de fachada de la edificación. Se evidencia posibilidad de colapso del muro de fachada a largo plazo.

Foto 2. Desprendimientos de acabados y fisuras en el costado oriental de la fachada.

De acuerdo con lo anterior, se puede establecer que el muro de fachada del inmueble ubicado en la Calle 8 No. 9 - 19 **AMENAZA RUINA PARCIAL**, se observa daño moderado, se evidencia posibilidad de colapso del muro de fachada a largo plazo. Por lo tanto, se recomienda a los propietarios o responsables del inmueble desarrollar las siguientes actividades:

- Restaurar las zonas del muro de fachada en las que se presentan desprendimientos de acabados y fisuras
- Proveer medidas de seguridad a los transeúntes hasta que se desarrolle la actividad anterior
- Reparar los sectores del cielo raso que presentan deterioro
- Realizar mantenimiento general a toda la edificación para prevenir el deterioro

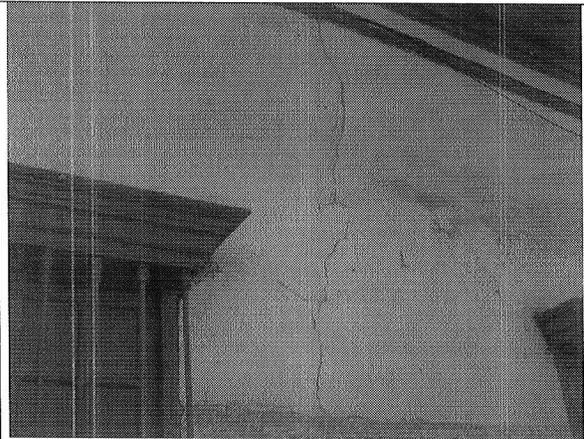
Foto 3. Fisura en la parte central del muro de fachada.

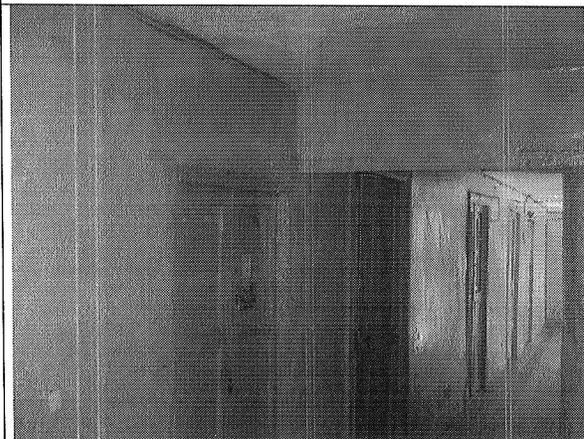
En general los muros internos de toda la edificación se encuentran en buenas condiciones, no se presentan problemas estructurales, no se detectaron fisuras ni agrietamientos, los acabados están en buen estado, como se puede ver en las fotografías 4 a 6 del registro fotográfico. En algunos sectores, especialmente en el costado oriental, se presenta deterioro del cielo raso en esterilla de guadua pañetada, se observan desprendimientos parciales y humedad, las condiciones del cielo raso se pueden apreciar en la fotografía 7.

Foto 5. Muros de la zona frontal en buen estado.

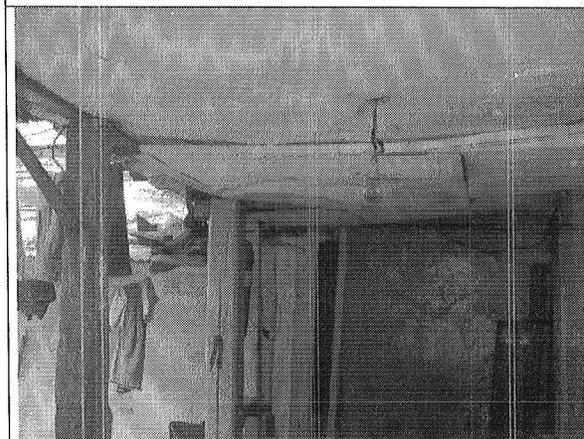
Foto 7. Deterioro en cielo raso bajo cubierta.

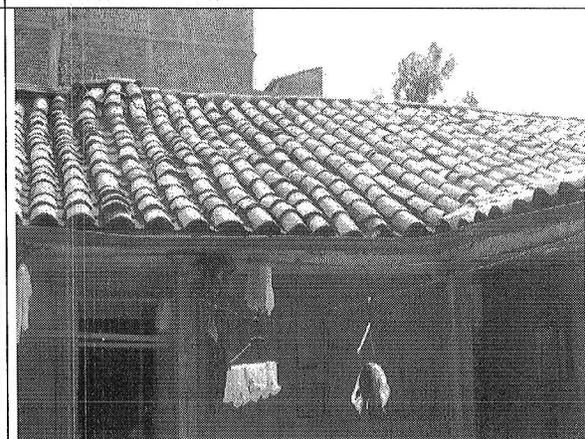
La cubierta de toda la edificación está en buen estado, no se observa deterioro en las tejas de barro ni daños en los elementos de madera que la soportan, como se puede ver en la fotografía 8.

Foto 8. Cubierta en buen estado.
