ALCALDÍA MAYOR DE BOGOTÁ D.C. Fondo Prevención y Atención Emergencias	CONCEPTO TÉCNICO DE AMENAZA RUINA	Código:	GPR-FT-06
		Versión:	03
		Código Documental:

1.1 CONCEPTO DE AMENAZA RUINA N° CAR:	1591
1.2 ÁREA:	Técnica y de Gestión
1.3 COORDINACIÓN:	Investigación y Desarrollo
1.4 REFERENCIA CRUZADA RADICADO FOPAE:	2009ER14815
1.5 RESPUESTA OFICIAL No.	RO-39407

2.1 SOLICITANTE:	ALCALDÍA LOCAL DE CHAPINERO
2.2 LOCALIDAD:	(2) CHAPINERO
2.3 UPZ:	(97) CHICO LAGO
2.4 BARRIO O SECTOR CATASTRAL:	QUINTA CAMACHO
2.5 DIRECCIÓN:	CALLE 70 No. 11 A - 18
2.6 CHIP:	AAA0088NUOM
2.7 FECHA DE VISITA:	Noviembre 19 de 2009
2.8 POBLACIÓN BENEFICIADA:	1 Persona – 1 Familia
2.9 ÁREA (m2):	480 m ² (Aproximadamente)

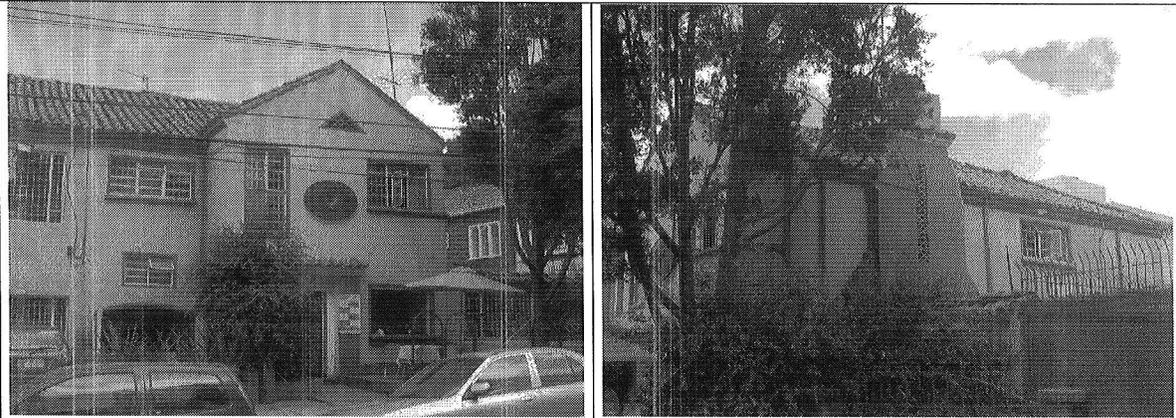
En general el muro de fachada se encuentra en buenas condiciones, no se aprecian agrietamientos ni fisuras, los acabados se encuentran en buen estado, como se puede ver en las fotografías 1 y 2 del registro fotográfico.

Foto 1. Aspecto general de la fachada de la edificación.

Foto 2. Muro de fachada costado oriental.

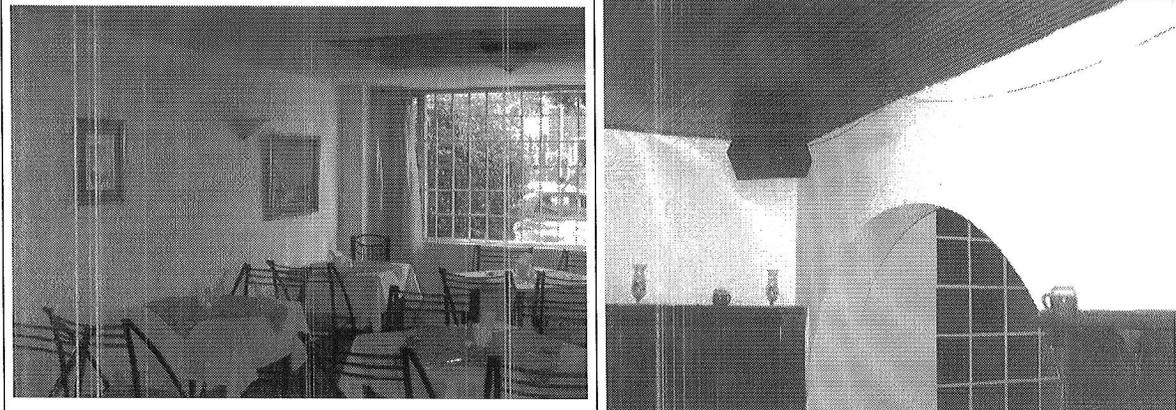
Los muros internos del primer nivel se encuentran en buenas condiciones, no se aprecian daños estructurales, no se evidencian agrietamientos ni fisuras, los acabados no presentan deterioro, el estado de los muros del primer piso se puede ver en las fotografías 3 y 4. Sin embargo, en los muros del sector occidental de este nivel se presenta humedad excesiva, los acabados de los muros de esta zona se encuentran deteriorados, se observan desprendimientos, como se aprecia en las fotografías 5 y 6 del registro fotográfico. En los muros del costado occidental del segundo piso se presenta humedad y deterioro en los acabados, como se puede ver en la fotografía 7, en esta misma fotografía y en la fotografía 8 se observa que el cielo raso de esta zona presenta humedad y deterioro, hay desprendimientos parciales en algunos sectores.

Foto 3. Muros de primer piso en buen estado.

Foto 4. Muros internos del primer nivel en buenas condiciones.

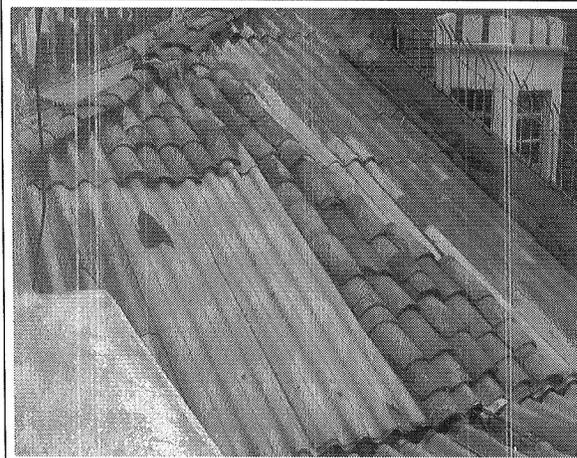
Las tejas de fibro cemento y plásticas del sector oriental presentan deterioro, se pueden ver algunas tejas fisuradas y en algunos sectores se ha colocado plástico y tejas de barro, para evitar la entrada de agua, las condiciones de la cubierta de este costado se pueden ver en las fotografías 9 y 10 del registro fotográfico.

Foto 9. Deterioro en la cubierta de la edificación.

- Realizar los trabajos necesarios para evitar la entrada de agua lluvia al interior de la edificación

- Reparar la cubierta del costado oriental que presenta deterioro en las tejas de fibro cemento y plásticas
- Reparar los acabados de los muros del primer y segundo nivel
- Reparar las zonas del cielo raso que presentan deterioro y desprendimientos parciales
- Realizar mantenimiento general a toda la edificación para prevenir el deterioro

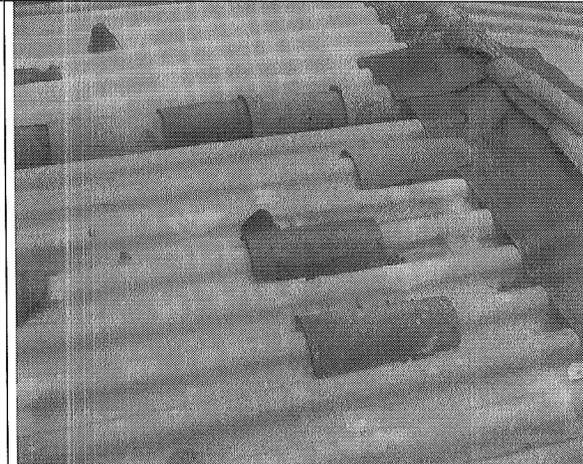
Foto 10. Daños en las tejas plásticas de la cubierta.
