CONCEPTO TÉCNICO DE AMENAZA RUINA	Código:	GPR-FT-06
		Versión:	03
		Código Documental:

1.1 CONCEPTO DE AMENAZA RUINA N° CAR:	1593
1.2 ÁREA:	Técnica y de Gestión
1.3 COORDINACIÓN:	Investigación y Desarrollo
1.4 REFERENCIA CRUZADA RADICADO FOPAE:	2009ER15227
1.5 RESPUESTA OFICIAL No.	RO-39488

2.1 SOLICITANTE:	ALCALDÍA LOCAL DE CHAPINERO
2.2 LOCALIDAD:	(2) CHAPINERO
2.3 UPZ:	(97) CHICO LAGO
2.4 BARRIO O SECTOR CATASTRAL:	EL RETIRO
2.5 DIRECCIÓN:	AVENIDA CALLE 82 No. 11 - 40
2.6 CHIP:	AAA0097BWOM
2.7 FECHA DE VISITA:	Noviembre 24 de 2009
2.8 POBLACIÓN BENEFICIADA:	1 Persona – 1 Familia
2.9 ÁREA (m2):	320 m ² (Aproximadamente)

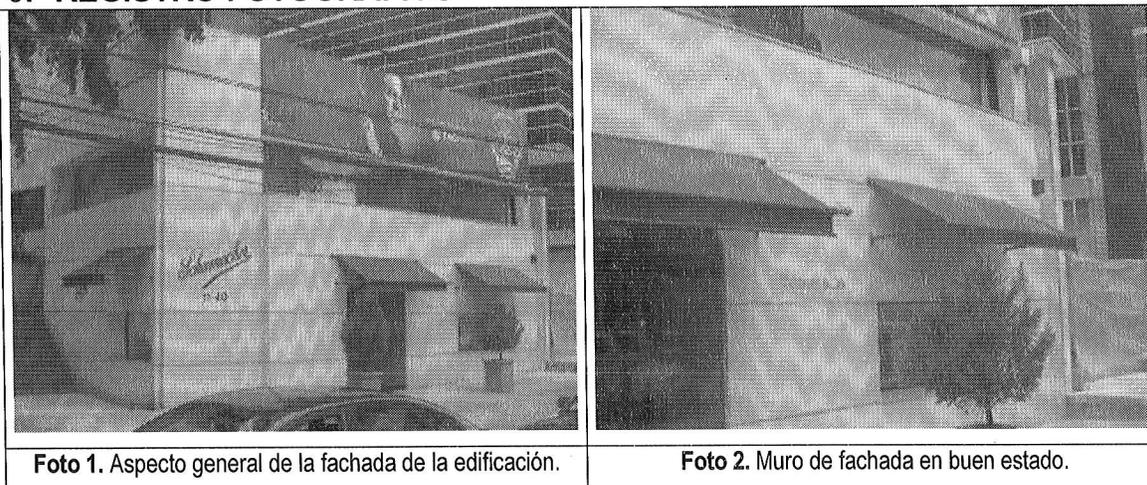
Bajo el entrepiso hay un cielo raso en láminas de yeso pintadas. El aspecto general de la fachada de la edificación se puede ver en la fotografía 1. El área aproximada de construcción es de trescientos veinte metros cuadrados.

El muro de fachada se encuentra en buenas condiciones, no se aprecian agrietamientos ni fisuras, los acabados se encuentran en buen estado, como se puede ver en las fotografías 1 y 2 del registro fotográfico.

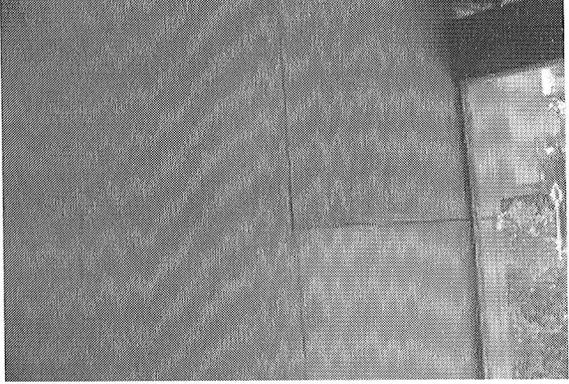
En general los acabados de madera de los muros internos del primer nivel se encuentran en buenas condiciones, no se aprecian daños en estos elementos de enchape, sin embargo en algunos muros del costado oriental se observan fisuras y daños en los acabados, como se puede ver en las fotografías 3 y 4. En el cielo raso bajo el entrepiso del costado oriental se observan daños en los acabados, como se observa en la fotografía 5. En la parte media de los muros de la zona de la escalera se aprecian fisuras, como se ve en la fotografía 6.

Foto 3. Fisuras en acabados de los muros del primer piso.	Foto 4. Fisuras en muros del costado oriental de primer piso.

- Realizar un estudio técnico especializado que determine las causas de los daños en los muros de la edificación y del asentamiento diferencial que presenta hacia el costado oriental y que formule las alternativas de solución. Este estudio debe ser desarrollado por personal profesional idóneo
- Desarrollar las actividades que determine el estudio recomendado en el punto anterior

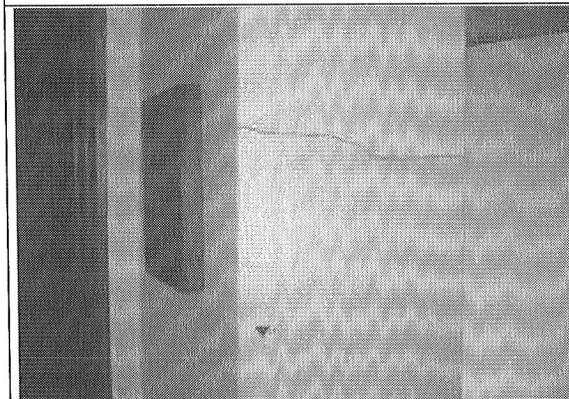
Los muros del costado oriental del segundo piso se encuentran en regulares condiciones, en el muro cercano a la escalera se presentan agrietamientos a media altura como se puede ver en la fotografía 7, en varios muros se presentan fisuras y deterioro en los acabados, principalmente en la parte superior de los mismos, el estado de los muros de esta zona del segundo piso se puede apreciar en las fotografías 8 a 10 del registro fotográfico.

Foto 7. Agrietamiento en muro del segundo nivel.	Foto 8. Fisuras en muro del costado oriental del segundo piso.
