CONCEPTO TÉCNICO DE AMENAZA RUINA	Código:	GPR-FT-06
		Versión:	03
		Código Documental:

1.1 CONCEPTO DE AMENAZA RUINA N° CAR:	1599
1.2 ÁREA:	Técnica y de Gestión
1.3 COORDINACIÓN:	Investigación y Desarrollo
1.4 REFERENCIA CRUZADA RADICADO FOPAE:	2009ER15799
1.5 RESPUESTA OFICIAL No.	RO-39702

2.1 SOLICITANTE:	INSPECCIÓN DOCE C DISTRITAL DE POLICÍA
2.2 LOCALIDAD:	12 – BARRIOS UNIDOS
2.3 UPZ:	98 – LOS ALCÁZARES
2.4 BARRIO O SECTOR CATASTRAL:	ALCÁZARES
2.5 DIRECCIÓN:	Calle 70 # 27 – 22
2.6 CHIP:	AAA0085LAXR
2.7 FECHA DE VISITA:	Noviembre 26 de 2009
2.8 POBLACIÓN BENEFICIADA:	1 Persona – 1 Familia
2.9 ÁREA (m2):	35 (aproximadamente)

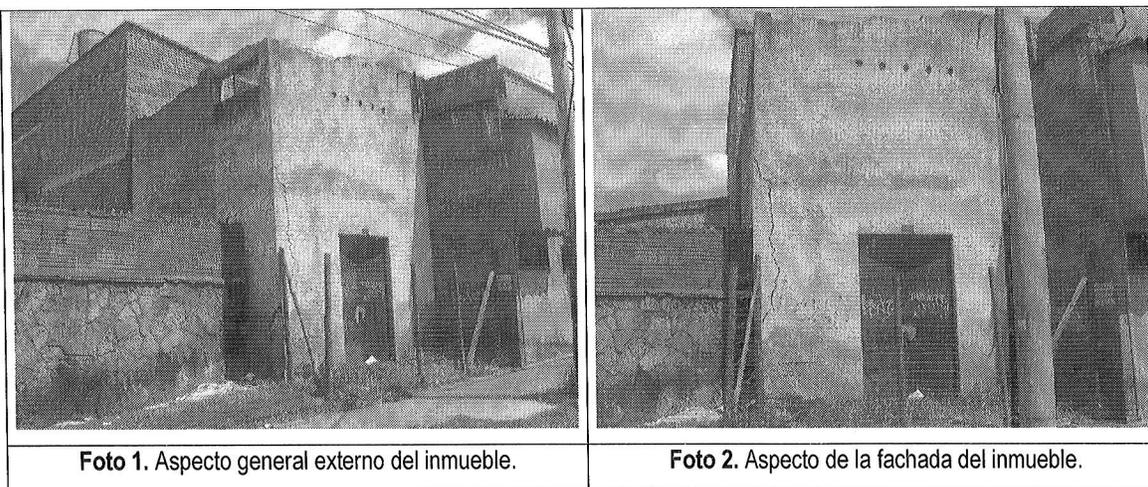
que a la vez esta funcionando como cubierta, ya que la original se ha retirado y solo quedan algunos elementos de concreto que se apoya en los muros. El área del lote es de aproximadamente 35 metros cuadrados. Externamente se ha hecho un cerramiento con postes de madera y alambre de púas. Originalmente albergaba aparatos de la red eléctrica, sin embargo ya no está en uso. La fachada de la edificación se puede ver en las fotografías 1 y 2 del registro fotográfico.

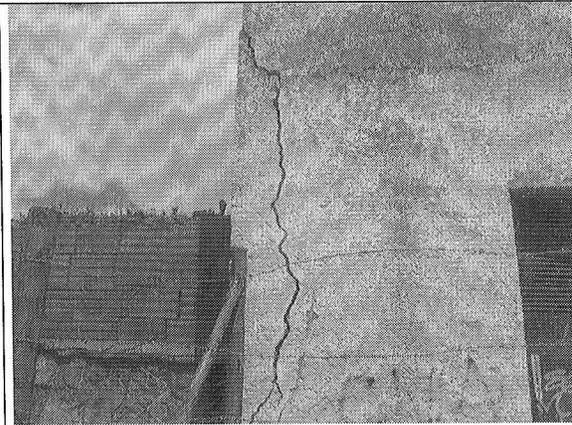
En los muros externos o de fachada se presentan agrietamientos y fracturas las cuales forman fragmentos en condiciones de inestabilidad, asimismo se observa una grieta horizontal al nivel de la placa de entrepiso, como se puede ver en las fotos 3 a 5.

Se considera que el daño estructural general es fuerte, se detecta agotamiento generalizado de los elementos estructurales, existen posibilidades de colapso a corto o mediano plazo.

Foto 3. Fractura en el muro de fachada.

- Hacer la demolición total de la edificación
- Mantener restringido el uso de la edificación hasta que se realice su demolición
- Disponer medidas de aislamiento y seguridad a los transeúntes hasta que se ejecute la demolición de la edificación

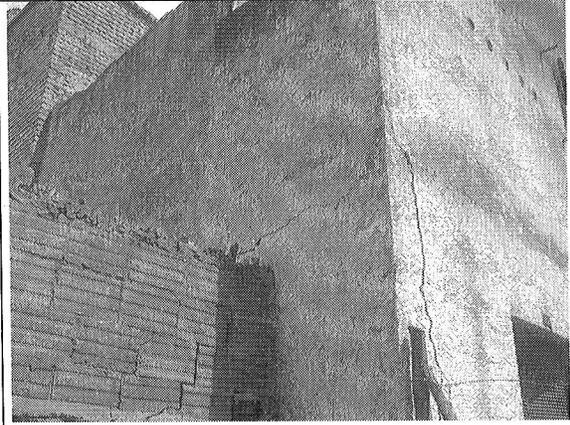
Foto 4. Agrietamientos en el muro de fachada.

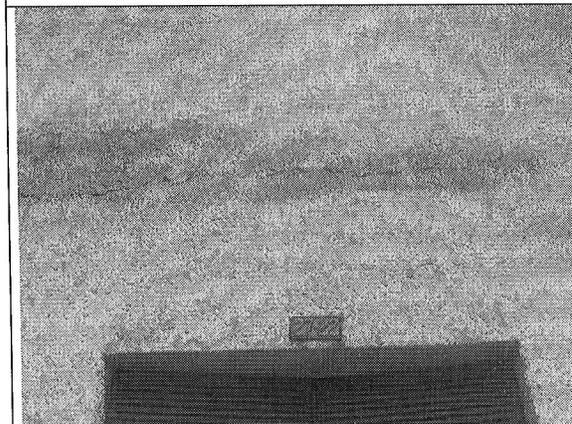
Foto 5. Grieta horizontal a la altura del entrepiso.

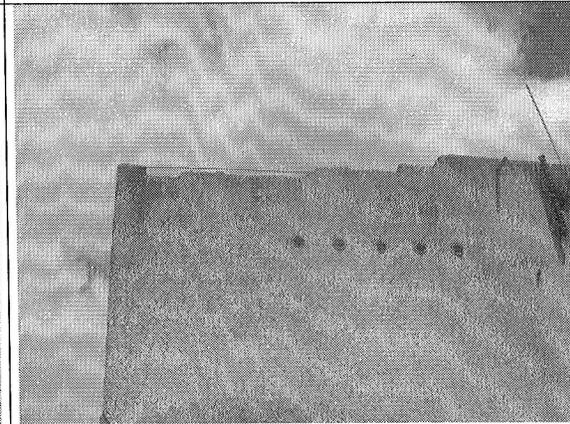
En la corona de los muros hay desprendimiento de unidades de mampostería, en este mismo nivel se puede observar que los elementos de la cubierta que han quedado se encuentran sueltos y con posibilidades de caída. Los aspectos mencionados se pueden ver en las fotos 6 a 8.

Foto 6. Desprendimiento de las unidades de mampostería.

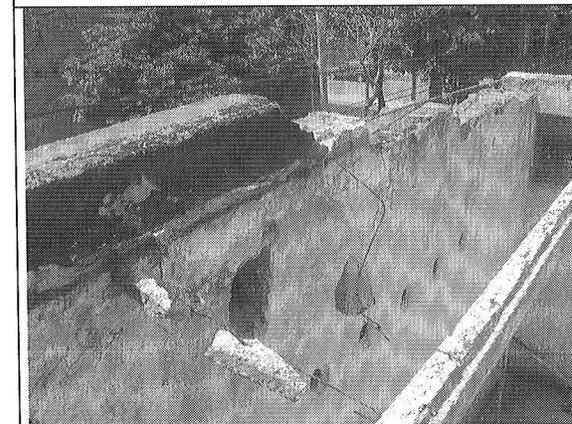
Foto 7. Desprendimiento de bloques en la corona del muro.

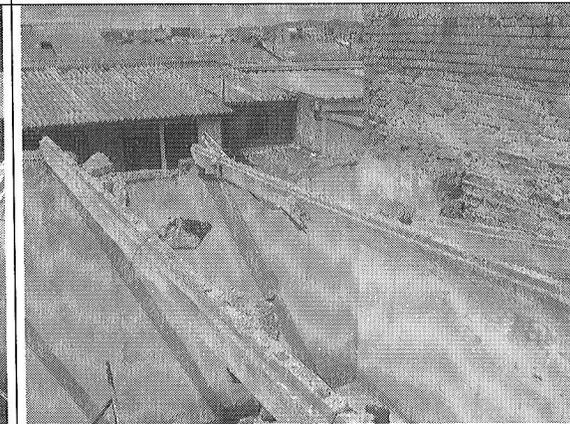
Foto 8. Elementos de soporte de la cubierta sueltos.

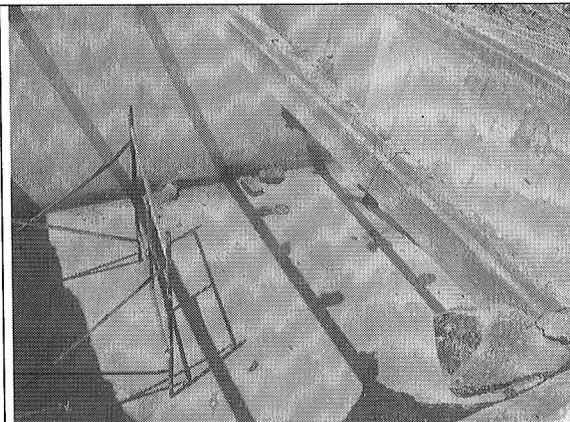
La placa de entrepiso que a la vez funciona como cubierta, presenta un buen aspecto sin embargo se observa que se ha realizado un apuntalamiento provisional para prevenir su colapso, en las fotos 9 y 10 se ilustra la situación descrita de la placa.

Foto 9. Placa de entrepiso y cubierta.
