ALCALDÍA MAYOR DE BOGOTÁ D.C. Fondo Prevención y Atención Emergencias	CONCEPTO TÉCNICO DE AMENAZA RUINA	Código:	GPR-FT-06
		Versión:	03
		Código Documental:

1.1 CONCEPTO DE AMENAZA RUINA N° CAR:	1603
1.2 ÁREA:	Técnica y de Gestión
1.3 COORDINACIÓN:	Investigación y Desarrollo
1.4 REFERENCIA CRUZADA RADICADO FOPAE:	2009ER16404
1.5 RESPUESTA OFICIAL No.	RO-39567

2.1 SOLICITANTE:	ALCALDÍA LOCAL DE LA CANDELARIA
2.2 LOCALIDAD:	(17) LA CANDELARIA
2.3 UPZ:	(93) LAS NIEVES
2.4 BARRIO O SECTOR CATASTRAL:	CENTRO ADMINISTRATIVO
2.5 DIRECCIÓN:	CALLE 8 No. 9 – 10/18/26/28/30/36
2.6 CHIP:	AAA0030LXNX
2.7 FECHA DE VISITA:	Diciembre 10 de 2009
2.8 POBLACIÓN BENEFICIADA:	1 Persona – 1 Familia
2.9 ÁREA (m2):	700 m ² (Aproximadamente)

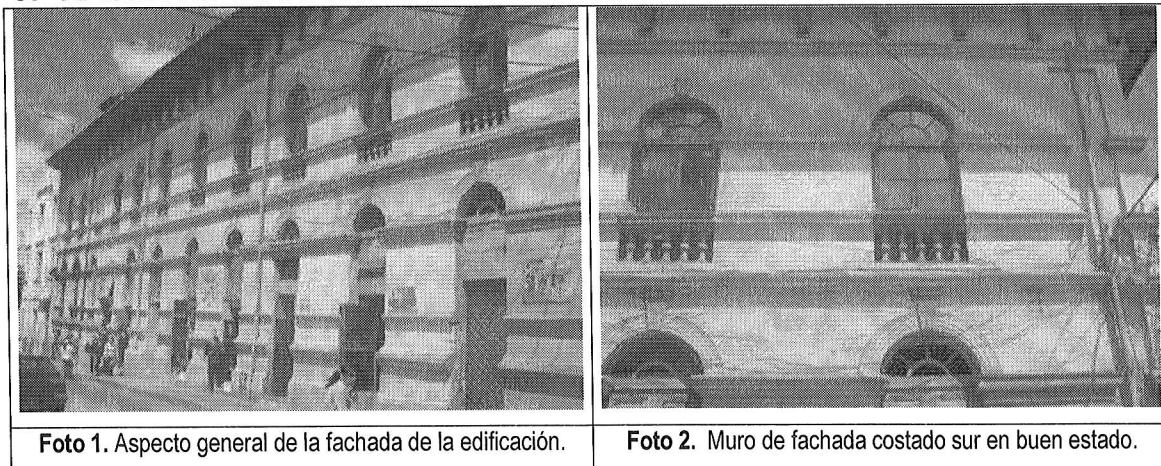
es en tejas de fibro cemento apoyadas en elementos de madera. Los muros internos y externos están pañetados y pintados. En la parte central hay un patio sin cubierta, el entrepiso de este sector está apoyado en elementos de madera. En el altillo hay un cielo raso en esterilla de guadua pañetada. El aspecto general de la fachada de la edificación se puede ver en la fotografía 1. El área aproximada de construcción es de setecientos metros cuadrados.

El muro de fachada se encuentra en buenas condiciones, no se evidencian agrietamientos, no hay deterioro en los acabados, como se puede ver en las fotografías 1 y 2 del registro fotográfico. Sin embargo en el muro de fachada del costado oriental se observan agrietamientos en las zonas cercanas a los vanos de las ventanas, como se observa en la fotografía 3.

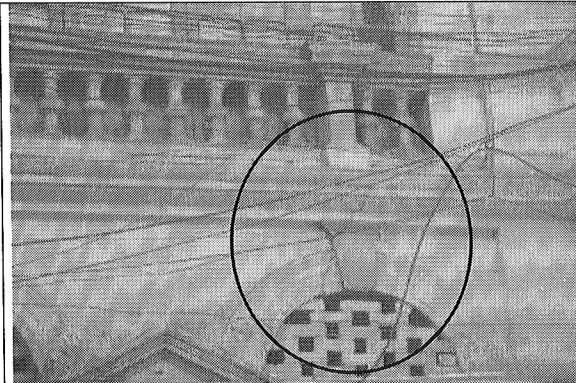
Foto 3. Agrietamiento en el muro de fachada costado oriental.

- Reparar el cielo raso y el tablado del altillo que presentan deterioro
- Reparar las zonas del muro de fachada del costado oriental que presentan agrietamientos
- Realizar mantenimiento general a toda la edificación para prevenir el deterioro

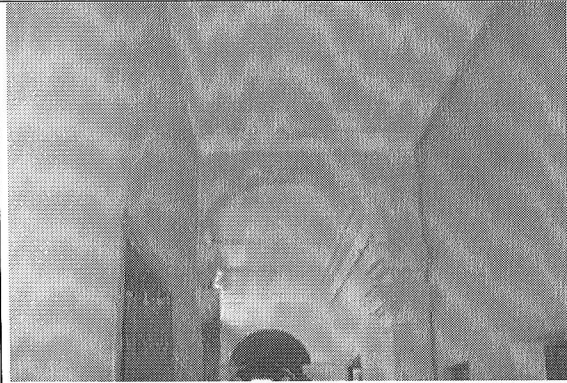
Los muros internos del primer piso se encuentran en buen estado, no se evidencian problemas estructurales, no se observan fisuras ni daños en los acabados, como se puede apreciar en la fotografía 4. En la fotografía 5 se ven las condiciones generales de los muros internos del segundo piso, no hay fisuras ni agrietamientos, los acabados se observan en buen estado. Los muros perimetrales del patio interior se encuentran en buenas condiciones, no se detectan problemas estructurales, como se ilustra en la fotografía 6.

Foto 4. Muros del primer nivel en buenas condiciones.

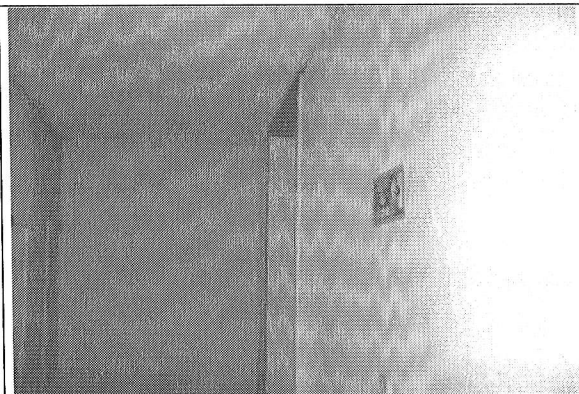
Foto 5. Aspecto general de los muros del segundo piso.

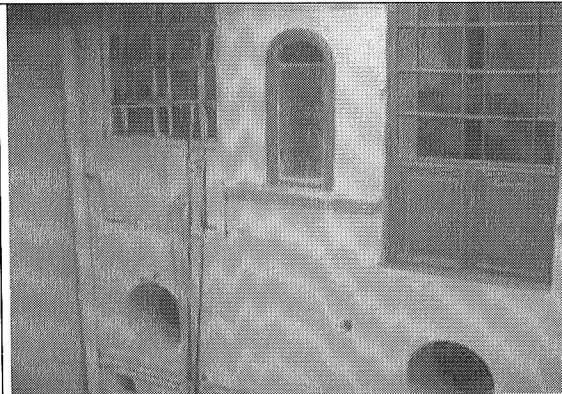
Foto 6. Muros perimetrales del patio interno en buenas condiciones.

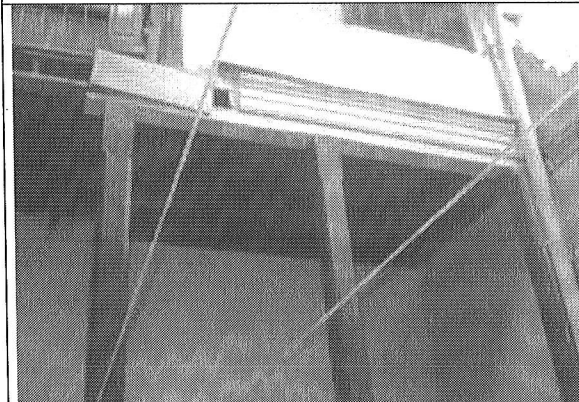
Los elementos de madera que soportan el entrepiso de la zona del patio interno están en buen estado, no se observa deterioro ni pérdida de verticalidad, las condiciones de estos elementos se pueden ver en la fotografía 7. En la fotografía 8 se observa que el entrepiso de madera está en buenas condiciones, no hay deterioro en los elementos principales. El cielo raso en esterilla de guadua pañetada del altillo se encuentra deteriorado, se observan desprendimientos en algunas zonas, como se puede ver en la fotografía 9. En la fotografía 10 se puede apreciar el deterioro que se presenta en el tablado superior del piso del altillo.

Foto 7. Estructura de madera de soporte del entrepiso en buen estado.

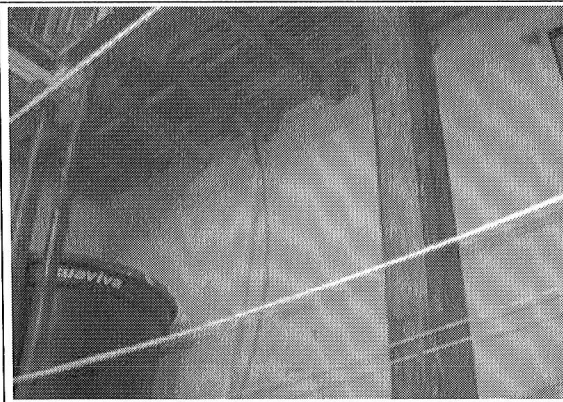
Foto 8. Entrepiso en buenas condiciones.

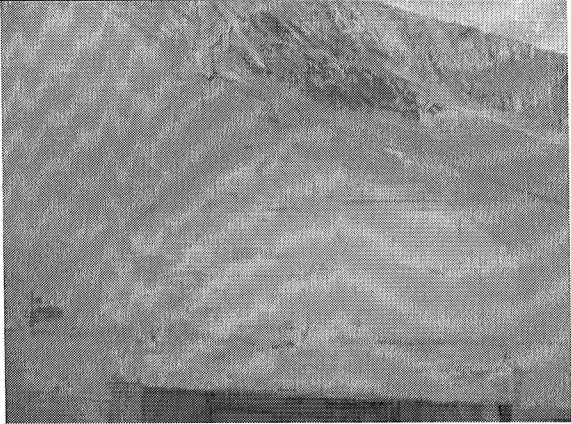
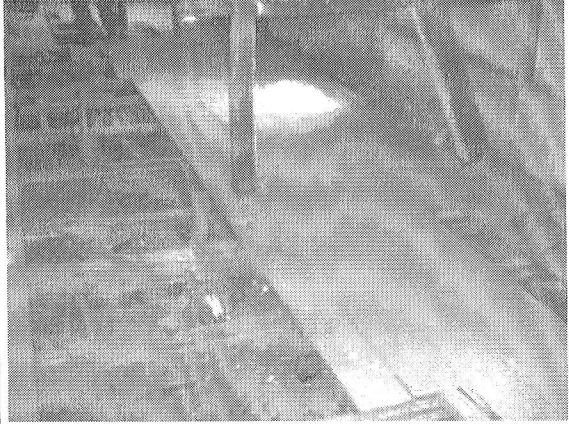
Foto 9. Deterioro en cielo raso del altillo.	Foto 10. Tablado del altillo deteriorado.
