ALCALDÍA MAYOR DE BOGOTÁ D.C. Fondo Prevención y Atención Emergencias	CONCEPTO TÉCNICO DE AMENAZA RUINA	Código:	GPR-FT-06
		Versión:	03
		Código Documental:

1.1 CONCEPTO DE AMENAZA RUINA N° CAR:	1604
1.2 ÁREA:	Técnica y de Gestión
1.3 COORDINACIÓN:	Investigación y Desarrollo
1.4 REFERENCIA CRUZADA RADICADO FOPAE:	2009ER16404
1.5 RESPUESTA OFICIAL No.	RO-39567

2.1 SOLICITANTE:	ALCALDÍA LOCAL DE LA CANDELARIA
2.2 LOCALIDAD:	(17) LA CANDELARIA
2.3 UPZ:	(93) LAS NIEVES
2.4 BARRIO O SECTOR CATASTRAL:	CENTRO ADMINISTRATIVO
2.5 DIRECCIÓN:	CALLE 8 No. 9 – 71/85
2.6 CHIP:	AAA0030MCFZ
2.7 FECHA DE VISITA:	Diciembre 10 de 2009
2.8 POBLACIÓN BENEFICIADA:	1 Persona – 1 Familia
2.9 ÁREA (m2):	400 m ² (Aproximadamente)

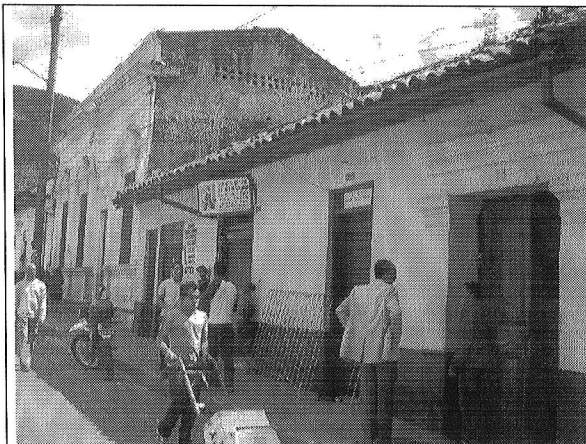
El muro de fachada está en buen estado, no observan fisuras ni agrietamientos, no hay deterioro en los acabados, como se puede ver en las fotografías 1 y 2 del registro fotográfico.

Foto 1. Aspecto general de la fachada de la edificación.

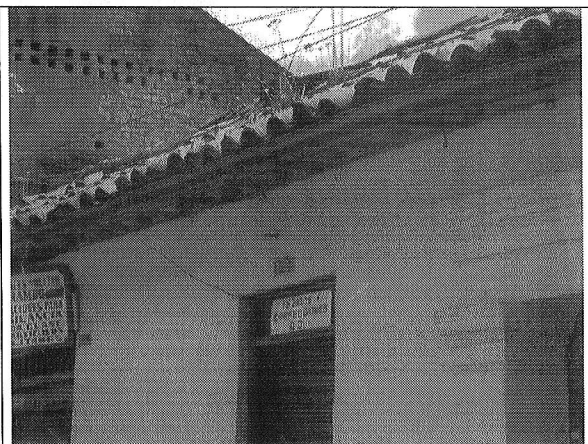
Foto 2. Muro de fachada en buen estado.

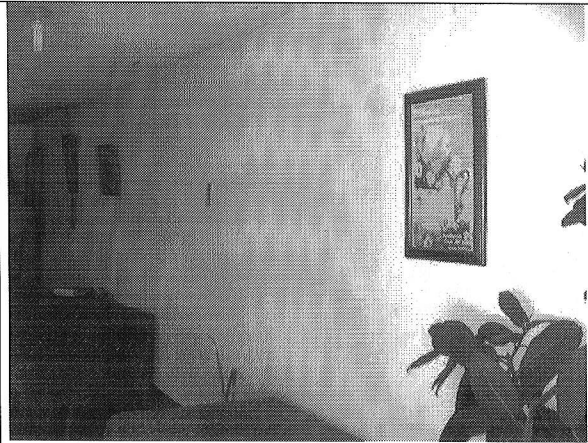
En general los muros internos están en buenas condiciones, no se evidencian problemas estructurales, no se aprecian fisuras ni agrietamientos, los acabados no presentan deterioro, el estado de los muros internos se puede ver en las fotografías 3 a 5. El cielo raso en esterilla de guadua pañetada está en buen estado, no se observa deterioro ni daños en los acabados, como se aprecia en la fotografía 6.

Foto 3. Aspecto general de los muros internos.

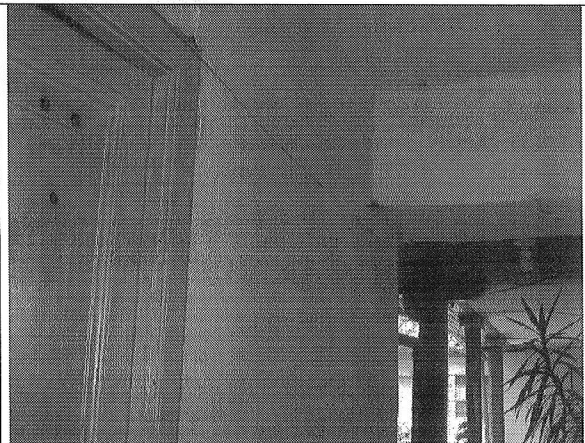
Foto 4. Muros internos en buen estado.

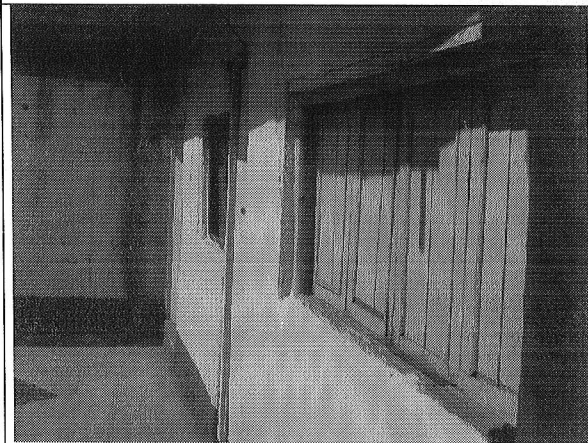
Foto 5. Muros de la zona posterior en buenas condiciones.

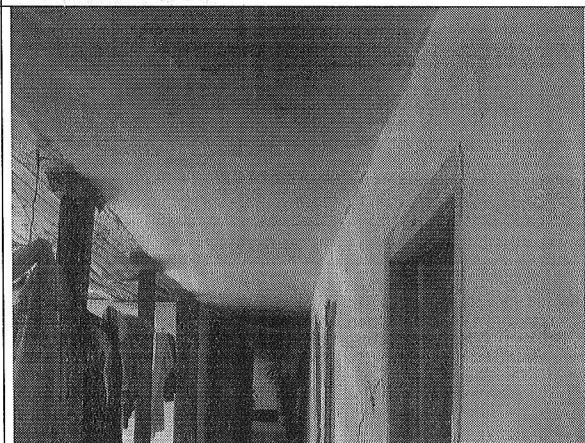
Foto 6. Cielo raso en buen estado.

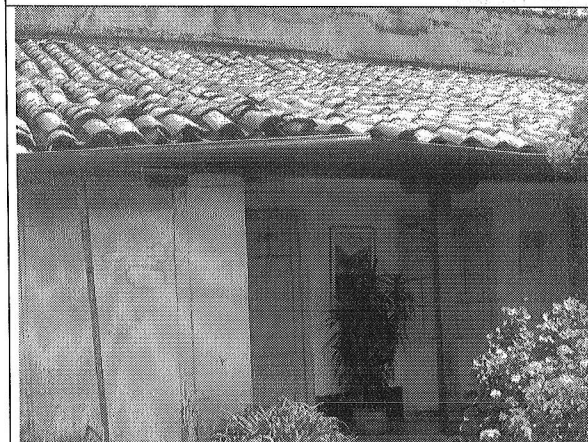
La cubierta de toda la edificación se encuentra en buenas condiciones, no hay deterioro en las tejas de barro ni en los elementos de madera, el aspecto general de la cubierta se puede observar en las fotografías 7 y 8 del registro fotográfico.

Foto 7. Cubierta de la zona frontal en buen estado.

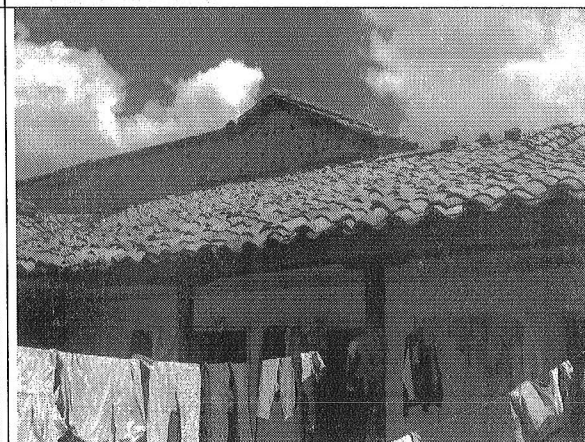
Foto 8. Cubierta de la zona posterior.
