ALCALDIA MAYOR DE BOGOTÁ D.C. Fondo Prevención y Atención Emergencias	CONCEPTO TÉCNICO DE AMENAZA RUINA	Código:	GPR-FT-06
		Versión:	03
		Código Documental:

1.1 CONCEPTO DE AMENAZA RUINA N° CAR:	1606
1.2 ÁREA:	Técnica y de Gestión
1.3 COORDINACIÓN:	Investigación y Desarrollo
1.4 REFERENCIA CRUZADA RADICADO FOPAE:	2009ER15911
1.5 RESPUESTA OFICIAL No.	RO-39568

2.1 SOLICITANTE:	INSPECCION 2 D DISTRITAL DE POLICIA
2.2 LOCALIDAD:	(2) CHAPINERO
2.3 UPZ:	(99) CHAPINERO
2.4 BARRIO O SECTOR CATASTRAL:	MARLY
2.5 DIRECCIÓN:	CARRERA 9 No. 52 - 16
2.6 CHIP:	AAA0090XLLF
2.7 FECHA DE VISITA:	Diciembre 9 de 2009
2.8 POBLACIÓN BENEFICIADA:	1 Persona – 1 Familia
2.9 ÁREA (m2):	300 m ² (Aproximadamente)

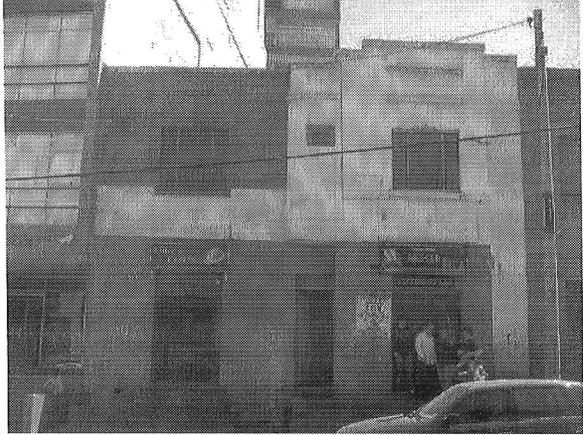
El inmueble objeto de la visita técnica es una edificación de dos pisos cuya estructura principal está conformada por muros de mampostería sin refuerzo ni elementos de confinamiento, el entrepiso es de madera y la cubierta es de tejas de fibro cemento. Los muros internos están pañetados y pintados, el muro de fachada presenta sectores en mampostería a la vista y los restantes están pañetados y pintados. Bajo la cubierta hay un cielo raso en esterilla de guadua pañetada. El aspecto general de la fachada de la edificación se puede ver en la fotografía 1. El área aproximada de construcción es de trescientos metros cuadrados.

Foto 1. Aspecto general de la fachada de la edificación.	Foto 2. Fisuras en el muro de fachada.

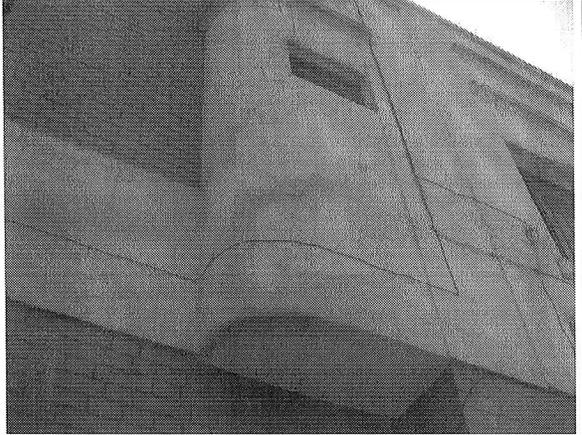
Las unidades de mampostería de los sectores del muro de fachada que no tiene acabados están en buen estado, no se observan daños ni agrietamientos, en la zona del segundo piso que está pañetada y pintada, se evidencian fisuras en algunos sectores, como se puede ver en la fotografía 2.

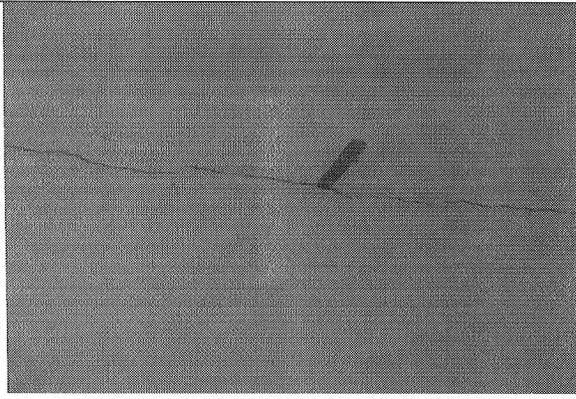
En algunos muros internos del costado norte y de la parte posterior del primer piso se aprecian algunas fisuras y deterioro en los acabados, especialmente en la parte superior de los muros, estas fisuras se pueden ver en las fotografías 3 a 5 del registro fotográfico. En los muros del costado norte y de la zona posterior del segundo piso se observan fisuras y agrietamientos, en la fotografía 6 se pueden ver el agrietamiento vertical que se presenta en uno de los muros de este costado, en el muro de lindero se evidencia una grieta horizontal en la parte superior, como se puede observar en la fotografía 7. En el sector posterior se presentan fisuras en la parte superior de los muros y en las zonas cercanas a las puertas, como se ilustra en las fotografías 8 y 9 del registro fotográfico.

Foto 7. Grieta en muro de lindero del costado oriental.	Foto 8. Fisuras en muros de la parte posterior.

- Realizar un estudio técnico especializado que determine las causas de los daños de los muros internos de la edificación y que formule las alternativas de reparación
- Desarrollar las actividades que determine el estudio recomendado en el punto anterior

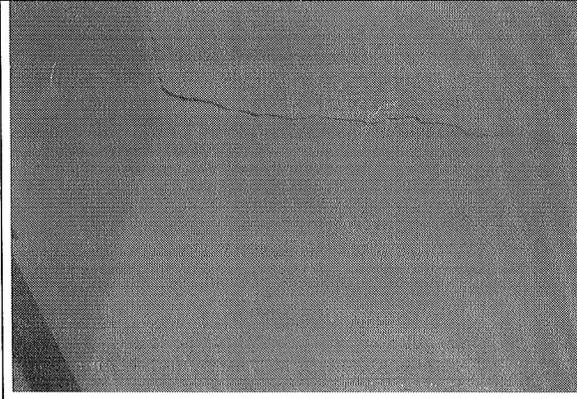
En algunos sectores del cielo raso en esterilla de guadua pañetada se observan daños y fisuras, se presentan desprendimientos parciales, como se puede ver en la fotografía 10.

Foto 9. Fisuras en las zonas cercanas a los vanos de puertas.	Foto 10. Deterioro en el cielo raso.
