CONCEPTO TÉCNICO DE AMENAZA RUINA	Código:	GPR-FT-06
		Versión:	03
		Código Documental:

1.1 CONCEPTO DE AMENAZA RUINA N° CAR:	1607
1.2 ÁREA:	Técnica y de Gestión
1.3 COORDINACIÓN:	Investigación y Desarrollo
1.4 REFERENCIA CRUZADA RADICADO FOPAE:	2009ER15930
1.5 RESPUESTA OFICIAL No.	RO-39826

2.1 SOLICITANTE:	ALCALDÍA LOCAL DE CIUDAD BOLÍVAR
2.2 LOCALIDAD:	19 – CIUDAD BOLÍVAR
2.3 UPZ:	68 – EL TESORO
2.4 BARRIO O SECTOR CATASTRAL:	CASA DE TEJA
2.5 DIRECCIÓN:	Carrera 15 # 75 – 04 Sur
2.6 CHIP:	AAA0025NNEP
2.7 FECHA DE VISITA:	Diciembre 3 de 2009
2.8 POBLACIÓN BENEFICIADA:	5 Personas – 1 Familia
2.9 ÁREA (m2):	150

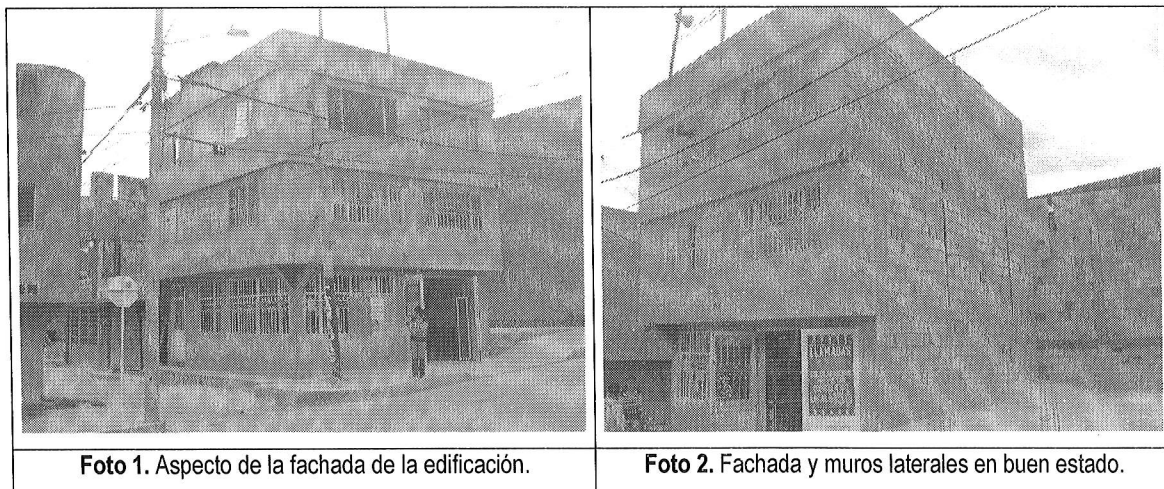
concreto reforzado. El muro de fachada es en mampostería de bloque hueco de perforación horizontal pañetado sin pintar, los muros internos tienen acabados de pañete y pintura. En la terraza existe un antepecho perimetral en mampostería y con columnetas, en este nivel existe un pequeño altillo construido en bloque hueco de arcilla y con cubierta de lámina ondulada metálica. El aspecto general externo de la edificación se muestra en las fotografías 1 y 2 del registro fotográfico. El área construida es de aproximadamente 150 metros cuadrados.

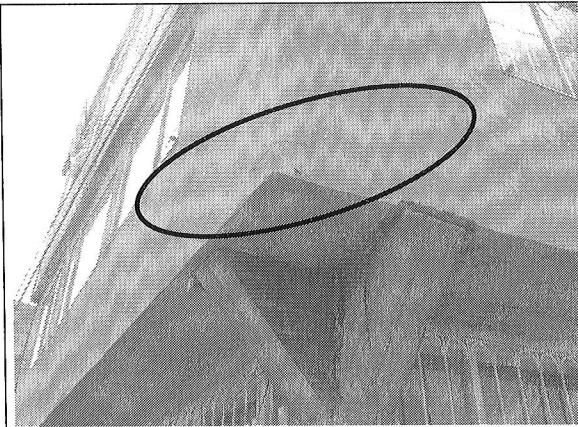
En los muros de fachada no se detectaron afectaciones o daños, sin embargo se observan algunas fisuras en la esquina en cercanías de las ménsulas de concreto y estas fisuras marcan la junta entre muros y placa de segundo piso, no afectan la estabilidad general de la edificación y se pueden observar en las fotos 3 y 4. Externamente no se observan indicios de problemas de estabilidad, no se evidencia que exista deterioro generalizado.

Foto 3. Mensula y fisuras en el muro de fachada.

De acuerdo con lo anterior, se puede establecer que la edificación ubicada en la Carrera 15 # 75 – 04 Sur **NO AMENAZA RUINA**, se considera que el daño estructural es nulo, no se observan indicios de problemas de estabilidad. No se detecta agotamiento generalizado de los elementos estructurales, tampoco se detectan posibilidades de colapso a corto plazo. Dado el buen estado estructural de la edificación no se hacen recomendaciones a los propietarios o responsables, solamente el de adoptar un plan de mantenimiento de todos los elementos de la edificación para prevenir su deterioro.

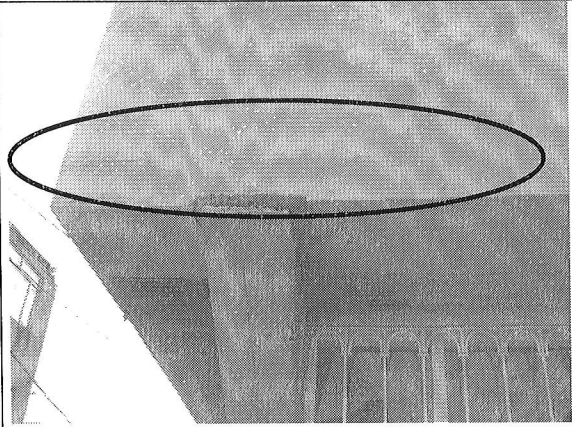
Foto 4. Fisuras que marcan la junta muro-placa.

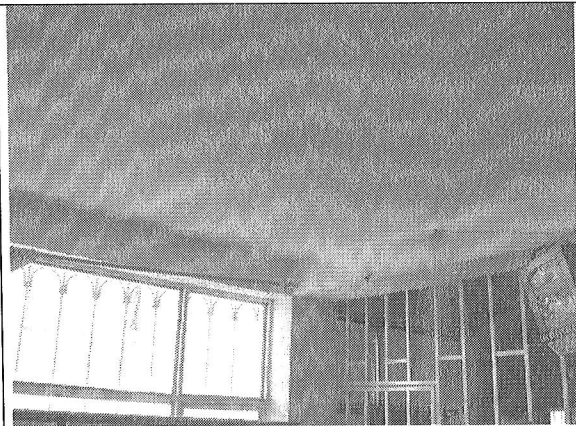
Internamente se observa que la edificación está en buenas condiciones estructurales y de mantenimiento, los muros no presentan ningún tipo de afectación, no se observan agrietamientos ni deformaciones. Los elementos estructurales visibles, como son columnas, vigas, placas de entepiso y escaleras, se encuentran en buen estado, no existen indicios de mal comportamiento estructural o problemas de estabilidad de la edificación. En las fotos 5 a 8 se muestra el estado de los elementos internos. La cubierta no presenta daños y se encuentra en buenas condiciones al igual que los muros del altillo, como se puede ver en las fotos 9 y 10.

Foto 5. Placa y vigas en excelentes condiciones.

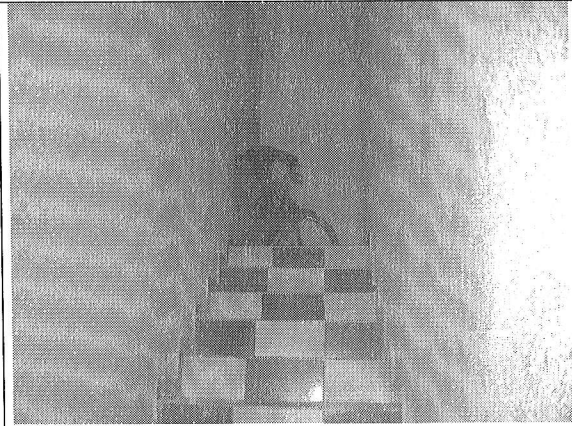
Foto 6. Escaleras sin daño visible.

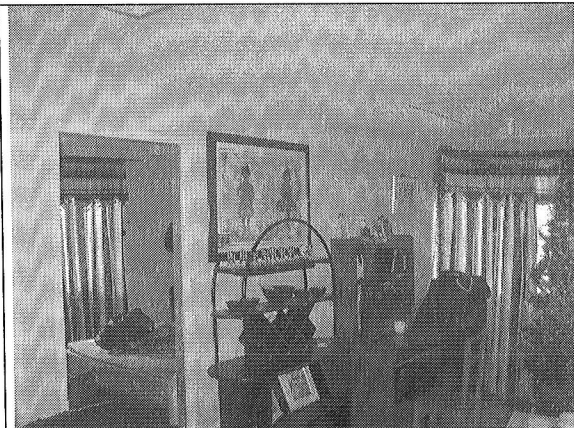
Foto 7. Muros internos y placa en buen estado.

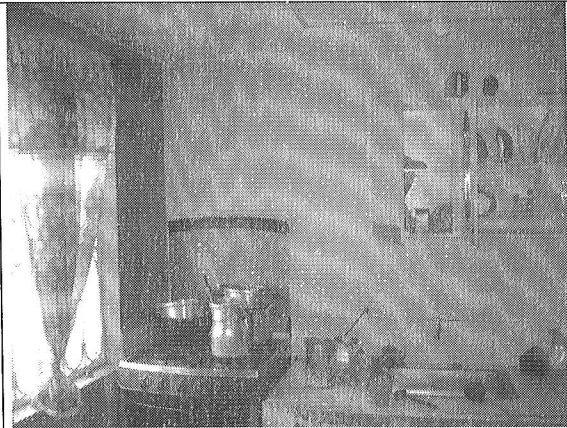
Foto 8. Muros de pisos superiores en buen estado.

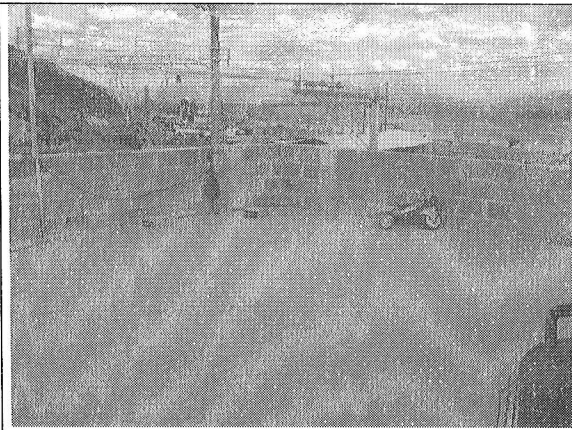
Foto 9. Placa de cubierta y antepecho en buen estado.

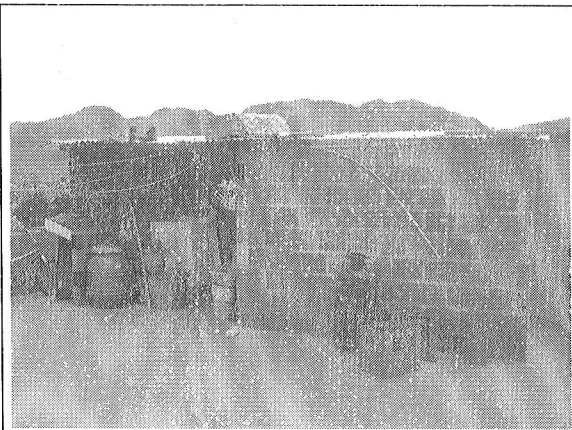
Foto 10. Muros del alfillo en buen estado.
