<b>ALCALDÍA MAYOR DE BOGOTÁ D.C.</b> Fondo Prevención y Atención Emergencias	<b>CONCEPTO TÉCNICO DE AMENAZA RUINA</b>	Código:	GPR-FT-06
		Versión:	03
		Código Documental:

1.1 CONCEPTO DE AMENAZA RUINA N° CAR:	1610
1.2 ÁREA:	Técnica y de Gestión
1.3 COORDINACIÓN:	Investigación y Desarrollo
1.4 REFERENCIA CRUZADA RADICADO FOPAE:	2009ER15229
1.5 RESPUESTA OFICIAL No.	RO-39736

2.1 SOLICITANTE:	INSPECCION 2 C DISTRITAL DE POLICIA
2.2 LOCALIDAD:	(2) CHAPINERO
2.3 UPZ:	(100) GALERIAS
2.4 BARRIO O SECTOR CATASTRAL:	MARLY
2.5 DIRECCIÓN:	AVENIDA CARACAS No. 51- 84
2.6 CHIP:	AAA0090SCJZ
2.7 FECHA DE VISITA:	Diciembre 14 de 2009
2.8 POBLACIÓN BENEFICIADA:	1 Persona – 1 Familia
2.9 ÁREA (m2):	12000 m <sup>2</sup> (Aproximadamente)

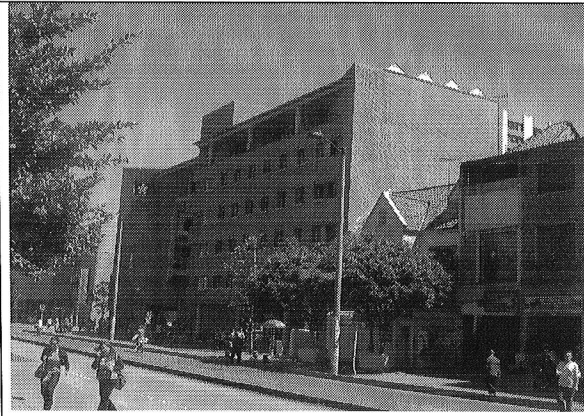
El muro de fachada se encuentra en buenas condiciones, no se evidencian fisuras ni agrietamientos, las unidades de mampostería no presentan deterioro, como se puede ver en las fotografías 1 y 2.

Foto 1. Aspecto general de la fachada de la edificación.

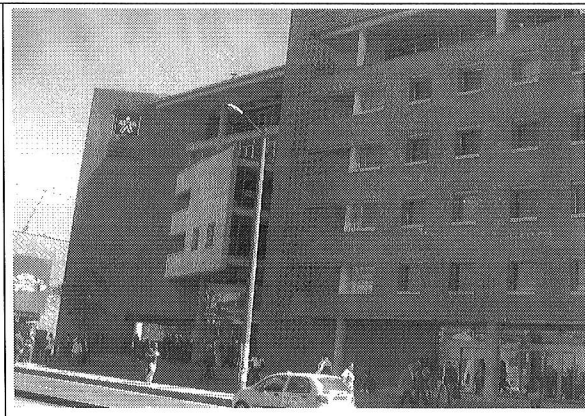
Foto 2. Muros de fachada en buen estado.

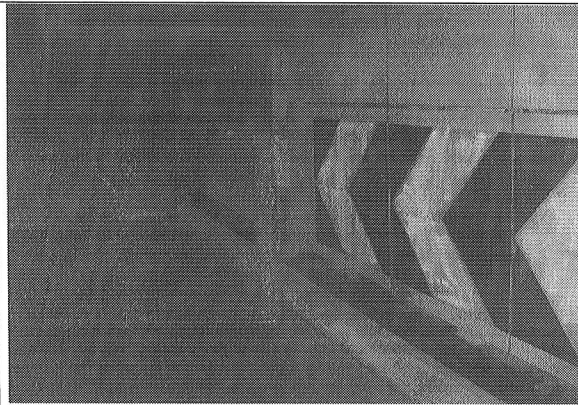
Los elementos estructurales de los sótanos no presentan problemas, las pantallas perimetrales se observan en buenas condiciones, como se puede apreciar en la fotografía 3, las columnas y placas de estos niveles están en buen estado, no se observan fisuras ni deflexiones en estos elementos, como se ve en las fotografías 4 y 5 del registro fotográfico. En general la estructura portante de toda la edificación está en buenas condiciones, no se observan problemas estructurales ni en columnas ni en placas de entresijo, no hay deflexiones en las placas ni pérdida de verticalidad en las columnas, las condiciones descritas anteriormente se pueden ver en las fotografías 6 a 8.

Foto 3. Pantallas de sótano en buen estado.

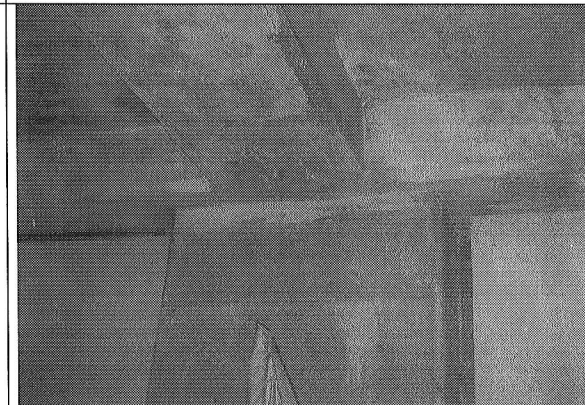
Foto 4. Estructuras de sótano.

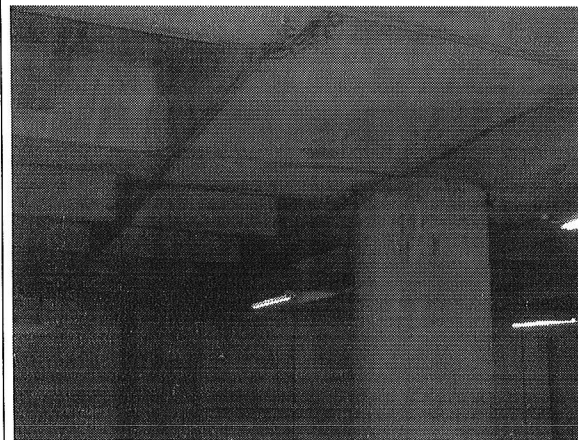
Foto 5. Columnas y placas de sótano en buen estado.

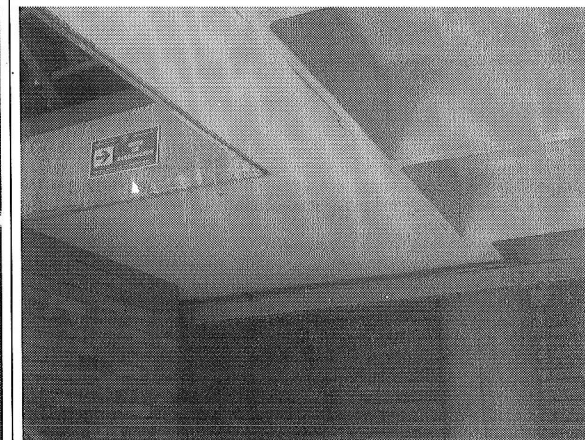
Foto 6. Estructura de la edificación en buenas condiciones.

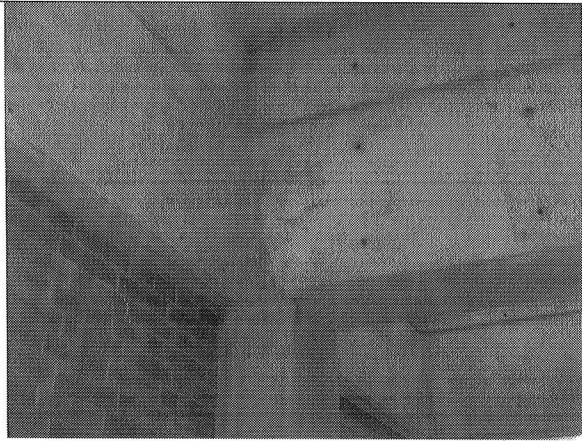
**Foto 7.** Vigas de entresijos.

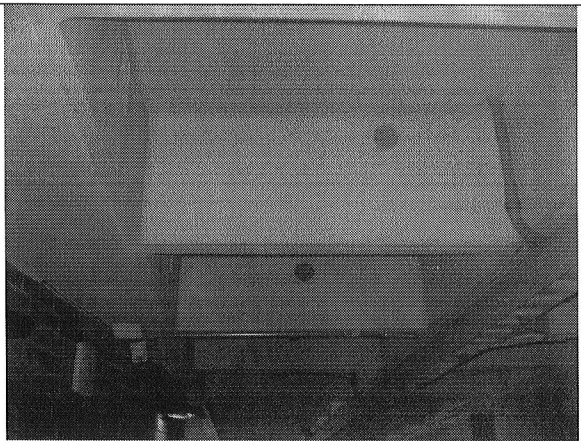
**Foto 8.** Placas en buenas condiciones.

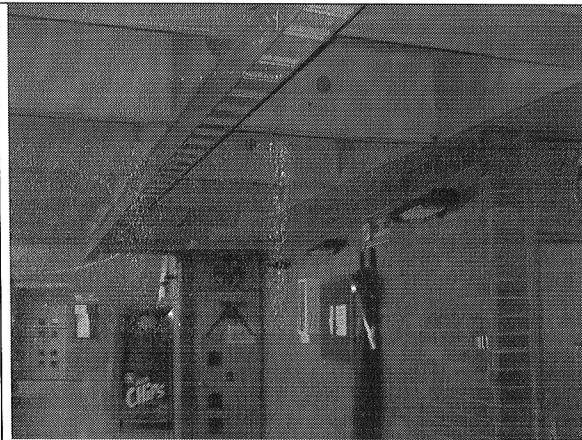
Los muros internos están en buen estado, no se presentan daños estructurales, no se observan fisuras ni agrietamientos, las unidades de mampostería no presentan deterioro, las condiciones de los muros internos de la edificación se pueden apreciar en las fotografías 9 y 10 del registro fotográfico; en la fotografía 10 igualmente se puede ver que las escaleras de la edificación se encuentran en buenas condiciones.

**Foto 9.** Muros internos en buen estado.

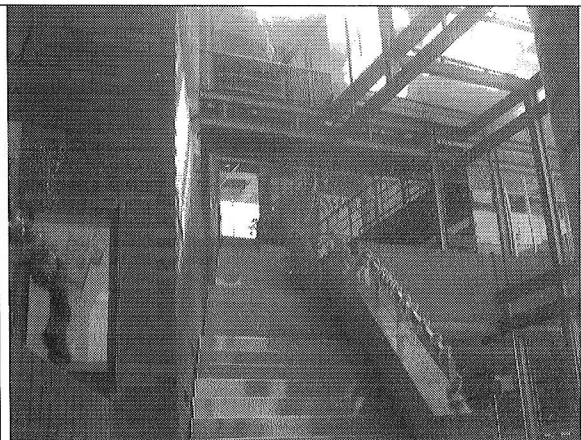
**Foto 10.** Escaleras en buenas condiciones.

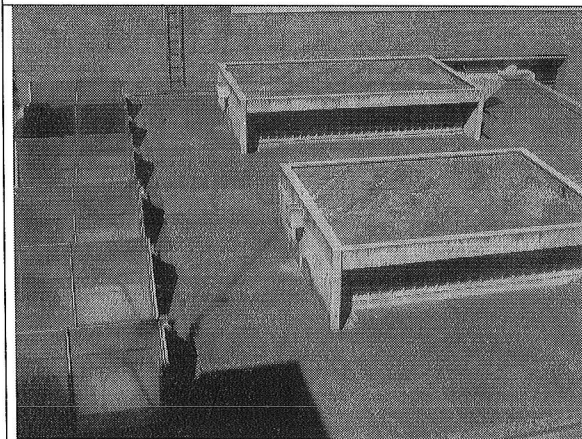
En general la cubierta de toda la edificación está en buen estado, no se observan fisuras ni deterioro en el sistema de impermeabilización utilizado, no se detecta humedad ni en muros internos ni bajo la placa de cubierta, las condiciones de la cubierta se pueden ver en las fotografías 11 y 12.

**Foto 11.** Cubiertas de la edificación.

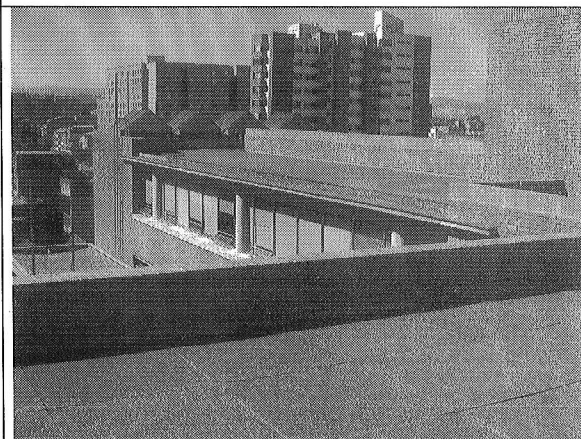
**Foto 12.** Placas de cubierta en buen estado.
