ALCALDÍA MAYOR DE BOGOTÁ D.C. Fondo Prevención y Atención Emergencias	CONCEPTO TÉCNICO DE AMENAZA RUINA	Código:	GPR-FT-06
		Versión:	03
		Código Documental:

1.1 CONCEPTO DE AMENAZA RUINA N° CAR:	1615
1.2 ÁREA:	Técnica y de Gestión
1.3 COORDINACIÓN:	Investigación y Desarrollo
1.4 REFERENCIA CRUZADA RADICADO FOPAE:	2009ER16637
1.5 RESPUESTA OFICIAL No.	RO-39866

2.1 SOLICITANTE:	INSPECCIÓN 14 C DISTRITAL DE POLICÍA
2.2 LOCALIDAD:	(14) LOS MÁRTIRES
2.3 UPZ:	(101) TEUSAQUILLO
2.4 BARRIO O SECTOR CATASTRAL:	PANAMERICANO
2.5 DIRECCIÓN:	CALLE 25 A No. 26 - 83
2.6 CHIP:	AAA0072LAAF
2.7 FECHA DE VISITA:	Diciembre 22 de 2009
2.8 POBLACIÓN BENEFICIADA:	4 Personas – 1 Familia
2.9 ÁREA (m2):	200 m ² (Aproximadamente)

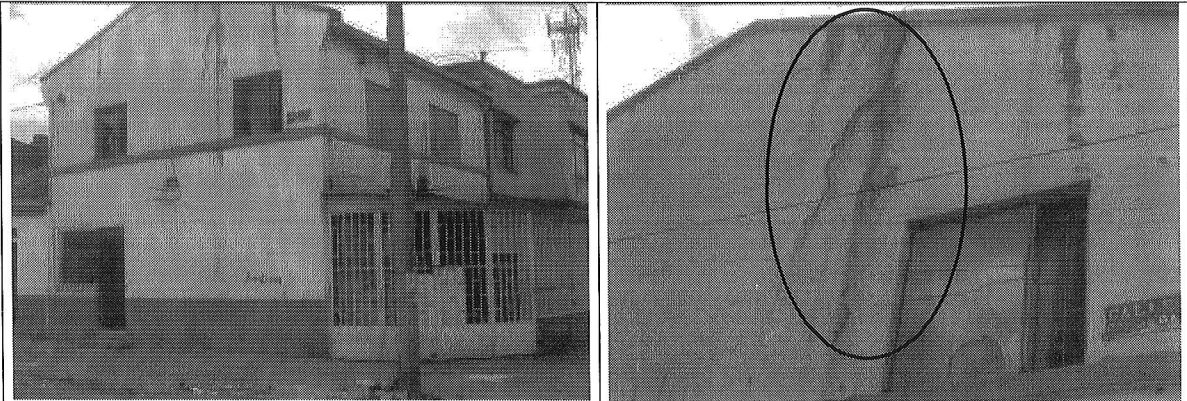
La parte inferior de los muros de fachada se encuentra en buenas condiciones, no se observan daños estructurales, como se puede ver en la fotografía 1, en la parte superior del muro del costado norte se presenta un agrietamiento vertical, como se aprecia en la fotografía 2, en el del costado occidental se observan fisuras y agrietamientos en el sector cercano al entrepiso, como se puede ver en la fotografía 3.

En líneas generales se observa daño moderado en la parte superior de los muros de fachada. Se evidencia posibilidad de colapso a largo plazo.

Foto 1. Aspecto general de la fachada de la edificación.

Foto 2. Agrietamiento en muro de fachada del costado norte.

De acuerdo con lo anterior, se puede establecer que el inmueble ubicado en la Calle 25 A No. 26 - 83 **AMENAZA RUINA PARCIAL** se observa daño moderado en la parte superior de los muros de fachada. Se evidencia posibilidad de colapso a largo plazo. Por lo tanto, se recomienda a los responsables o propietarios de la edificación desarrollar las siguientes actividades:

- Reparar los muros de fachada que presentan agrietamientos en la parte superior
- Realizar mantenimiento general a toda la edificación para prevenir el deterioro

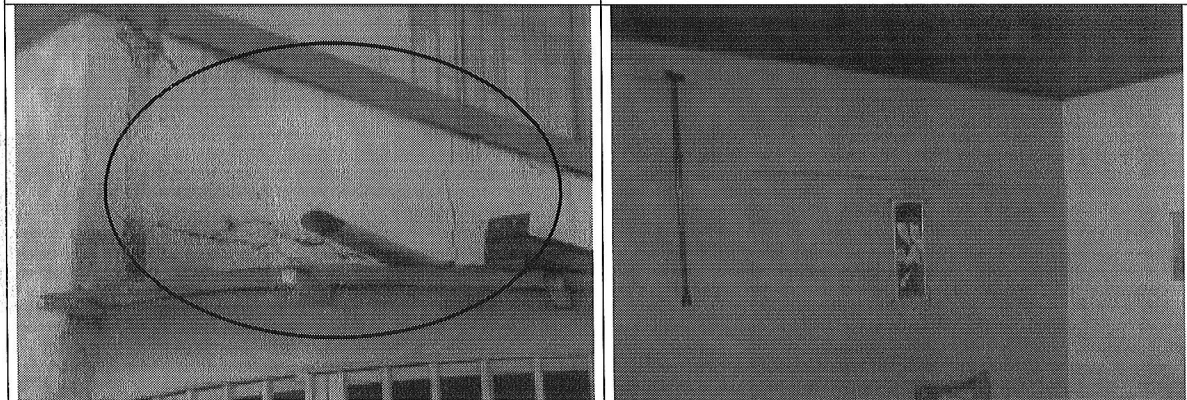
Los muros internos están en buen estado, no se evidencian agrietamientos ni fisuras, los acabados no presentan deterioro, como se ve en las fotografías 4 y 5 del registro fotográfico, el cielo raso bajo la cubierta está en buenas condiciones no se aprecian daños en los elementos de madera que lo conforman, como se observa en la fotografía 6.

Foto 3. Agrietamiento en muro de fachada del costado occidental.

Foto 4. Muros internos en buen estado.

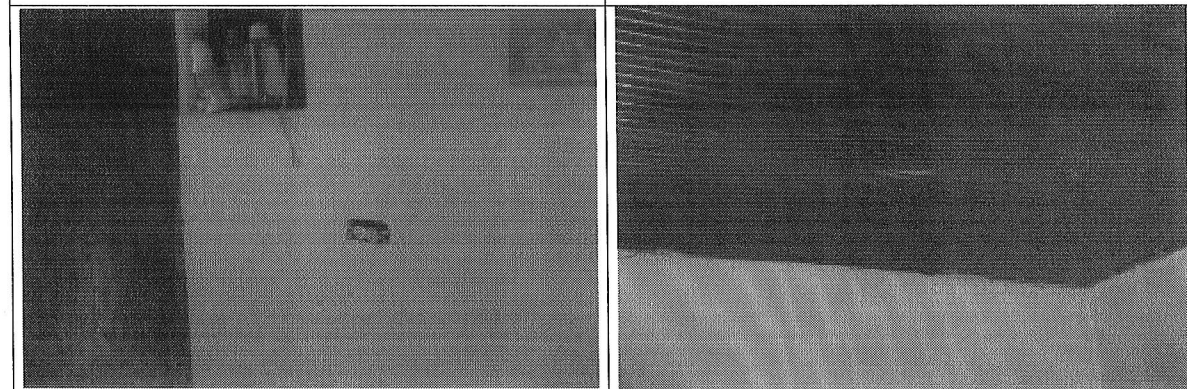
Foto 5. Aspecto general de los muros internos.

Foto 6. Cielo raso en madera en buenas condiciones.

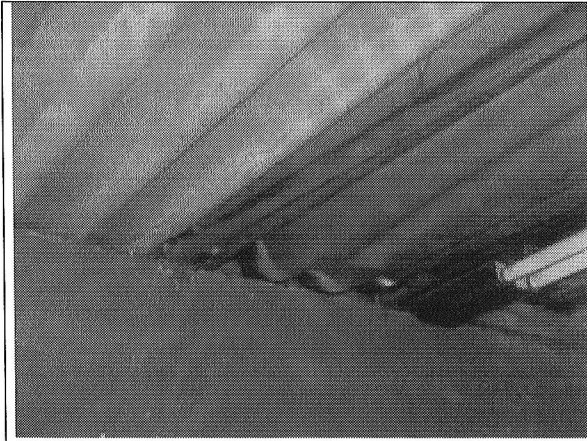
En general la cubierta se encuentra en buenas condiciones, los elementos de madera y las tejas no evidencian deterioro, como se ilustra en la fotografía 7.

Foto 7. Cubierta en buen estado.
