CONCEPTO TÉCNICO DE AMENAZA RUINA	Código:	GPR-FT-06
		Versión:	03
		Código Documental:

1.1 CONCEPTO DE AMENAZA RUINA N° CAR:	1620
1.2 ÁREA:	Técnica y de Gestión
1.3 COORDINACIÓN:	Investigación y Desarrollo
1.4 REFERENCIA CRUZADA RADICADO FOPAE:	2009ER16674
1.5 RESPUESTA OFICIAL No.	RO-40018

2.1 SOLICITANTE:	INSPECCIÓN OCTAVA D DISTRITAL DE POLICÍA
2.2 LOCALIDAD:	(8) KENNEDY
2.3 UPZ:	(45) CARVAJAL
2.4 BARRIO O SECTOR CATASTRAL:	TIMIZA
2.5 DIRECCIÓN:	CARRERA 72 N No. 40 – 51 Sur
2.6 CHIP:	AAA0045CTPP
2.7 FECHA DE VISITA:	Enero 04 de 2010
2.8 POBLACIÓN BENEFICIADA:	12 Personas – 3 Familias
2.9 ÁREA (m2):	450 m ² (Aproximadamente)

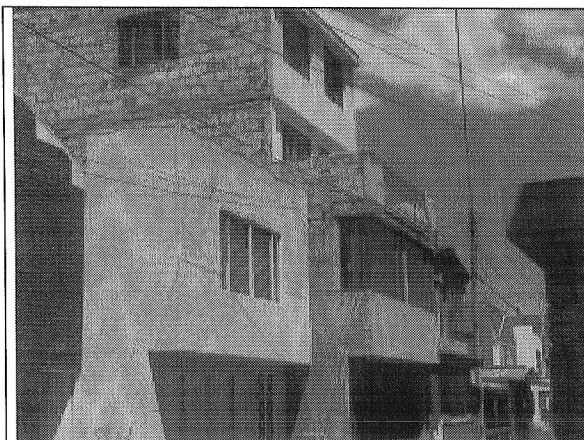
El inmueble objeto de la visita técnica es una edificación de tres niveles, la estructura principal está conformada por pórticos de concreto reforzado, los entrepisos son placas macizas de concreto. La cubierta es en tejas de fibro cemento combinadas con tejas plásticas translucidas apoyadas en elementos metálicos. Los muros internos y externos se encuentran pañetados y pintados. Bajo la cubierta hay un cielo raso en madera. El aspecto general de la fachada de la edificación se puede ver en la fotografía 1. El área aproximada de construcción es de cuatrocientos cincuenta metros cuadrados.

El muro de fachada está en buenas condiciones, no se evidencian fisuras ni agrietamientos, no hay deterioro en los acabados, como se puede ver en las fotografías 1 y 2.

Foto 1. Aspecto general de la fachada de la edificación.

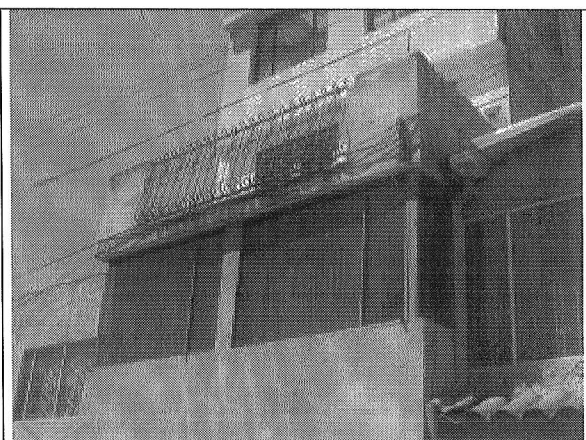
Foto 2. Muro de fachada en buen estado.

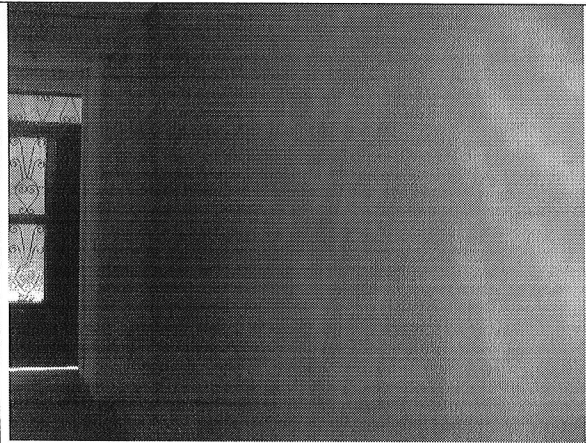
En general los muros internos están en buenas condiciones, no se detectan problemas estructurales, no se observan agrietamientos ni fisuras, no hay daños en los acabados, el estado de los muros internos de la edificación se puede ver en las fotografías 3 y 4 del registro fotográfico. Las placas de entrepiso están en buen estado, no se evidencian deflexiones, no se observan daños en los acabados, como se aprecia en la fotografía 5.

Foto 3. Muros del primer piso en buen estado.

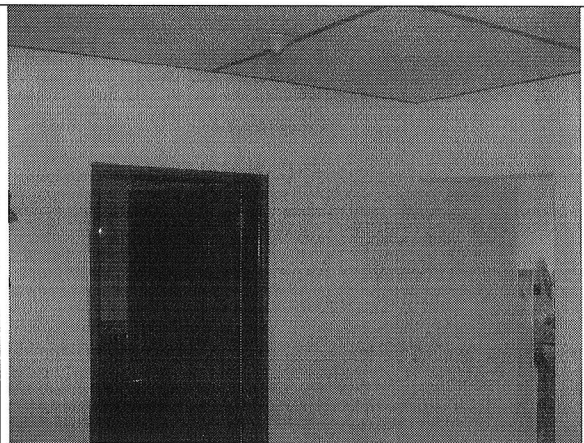
Foto 4. Muros internos en buenas condiciones.

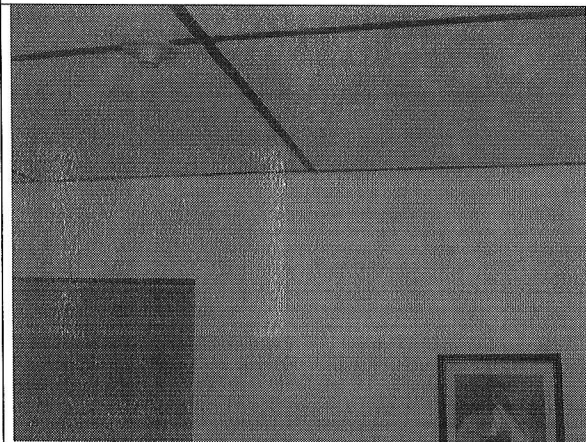
Foto 5. Placas de entepiso en buen estado.

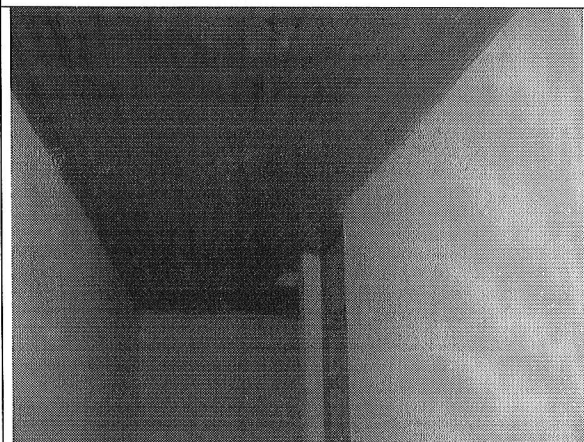
El cielo raso bajo la cubierta está en buen estado, no hay deterioro ni daño en los elementos de madera que lo conforman, como se puede ver en la fotografía 6. En general la cubierta está en buenas condiciones, no se aprecian daños en las tejas ni en los elementos metálicos, como se observa en la fotografía 7.

Foto 6. Cielo raso en madera en buenas condiciones.

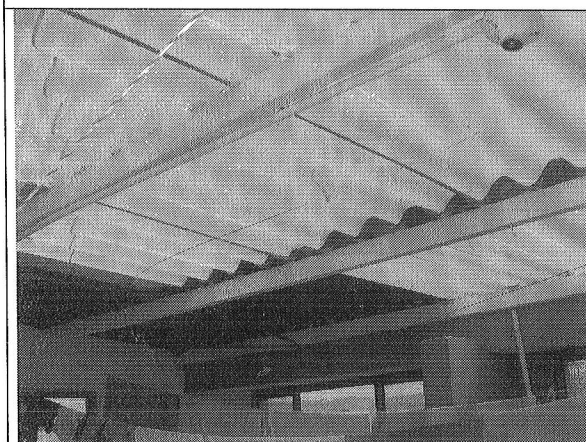
Foto 7. Cubierta metálica en buen estado.
