CONCEPTO TÉCNICO DE AMENAZA RUINA	Código:	GPR-FT-06
		Versión:	03
		Código Documental:

1.1 CONCEPTO DE AMENAZA RUINA N° CAR:	1626
1.2 ÁREA:	Técnica y de Gestión
1.3 COORDINACIÓN:	Investigación y Desarrollo
1.4 REFERENCIA CRUZADA RADICADO FOPAE:	2010ER220
1.5 RESPUESTA OFICIAL No.	RO-40146

2.1 SOLICITANTE:	INSPECCIÓN 6 E DISTRITAL DE POLICÍA
2.2 LOCALIDAD:	6 – TUNJUELITO
2.3 UPZ:	62 – TUNJUELITO
2.4 BARRIO O SECTOR CATASTRAL:	ABRAHAM LINCON (TUNJUELITO)
2.5 DIRECCIÓN:	Carrera 16 # 55 A – 36 Sur
2.6 CHIP:	AAA0021WAJZ
2.7 FECHA DE VISITA:	Enero 14 de 2010
2.8 POBLACIÓN BENEFICIADA:	4 Personas – 1 Familia
2.9 ÁREA (m2):	100 (aproximadamente)

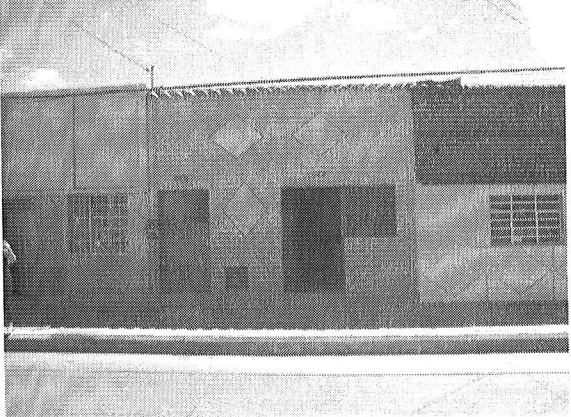
Los muros externos o de fachada se encuentran en buenas condiciones, no presentan daños como pueden ser agrietamientos, fisuras o deformaciones que indiquen mal comportamiento estructural o problemas de estabilidad, el muro de fachada se puede ver en la foto 1.

Foto 1. Aspecto general externo del inmueble.	Foto 2. Aspecto del interior del inmueble.

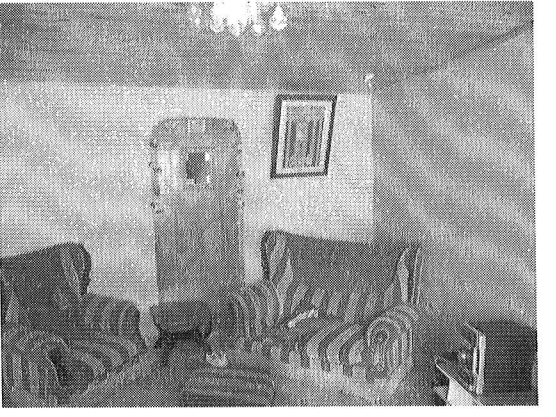
Los muros internos se encuentran en buenas condiciones, no presentan daños ni afectaciones evidentes, los muros que resultaron afectados por el incendio ya han sido reparados, las condiciones de los muros internos se observan en las fotos 2 a 6.

La cubierta y el cielo raso presentan buenas condiciones, no se detectan daños ni afectaciones que indiquen mal comportamiento estructural o problemas de estabilidad, los sectores de la cubierta y el cielo raso que habían sido afectados por el incendio ya fueron reparados, el estado del cielo raso se observa en las fotos 2 a 4 y en la 7, en la fotografía 8 se tiene una vista de la cara superior de la cubierta.

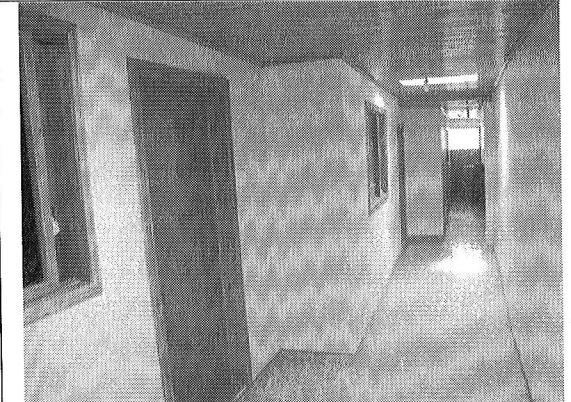
Foto 3. Muros internos y cielo raso en buenas condiciones.	Foto 4. Muros y acabados reparados.

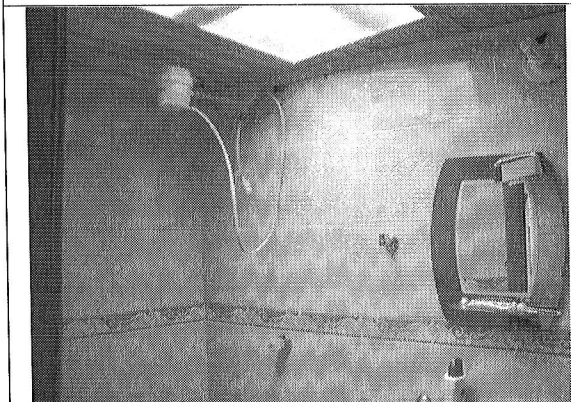
Foto 5. Muros del baño en buenas condiciones.	Foto 6. Muros del sector posterior en buenas condiciones.
