ALCALDÍA MAYOR DE BOGOTÁ D.C. Fondo Prevención y Atención Emergencias	CONCEPTO TÉCNICO DE AMENAZA RUINA	Código:	GPR-FT-06
		Versión:	03
		Código Documental:

1.1 CONCEPTO DE AMENAZA RUINA N° CAR:	1629
1.2 ÁREA:	Técnica y de Gestión
1.3 COORDINACIÓN:	Investigación y Desarrollo
1.4 REFERENCIA CRUZADA RADICADO FOPAE:	2010ER183
1.5 RESPUESTA OFICIAL No.	RO-40141

2.1 SOLICITANTE:	INSPECCION 13 E DISTRITAL DE POLICIA
2.2 LOCALIDAD:	(13) TEUSAQUILLO
2.3 UPZ:	(100) GALERIAS
2.4 BARRIO O SECTOR CATASTRAL:	BELALCAZAR
2.5 DIRECCIÓN:	CARRERA 28 No. 52 A - 21
2.6 CHIP:	AAA0179TWPP
2.7 FECHA DE VISITA:	Enero 15 de 2010
2.8 POBLACIÓN BENEFICIADA:	1 Persona – 1 Familia
2.9 ÁREA (m ²):	800 m ² (Aproximadamente)

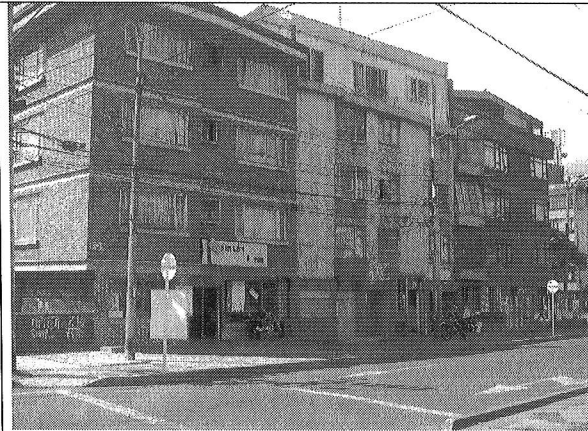
El inmueble objeto de la visita técnica es una edificación de cinco pisos cuya estructura principal está conformada por pórticos de concreto reforzado, los entrepisos son placas macizas de concreto, la cubierta es en tejas de fibro cemento combinadas con tejas plásticas apoyadas sobre elementos metálicos, las escaleras son en concreto reforzado. Los muros internos son en bloque de perforación horizontal, están pañetados y pintados, el muro de fachada tiene un enchape en piedra. Bajo la cubierta hay un cielo raso en madera. El aspecto general de la edificación se puede ver en la fotografía 1. El área aproximada de construcción es de ochocientos metros cuadrados.

Los muros de fachada se encuentran en buen estado, no se observan fisuras ni agrietamientos, no se aprecian daños en los acabados, no hay desprendimientos de elementos, como se pueden ver en las fotografías 1 y 2 del registro fotográfico.

Foto 1. Aspecto general de la edificación.

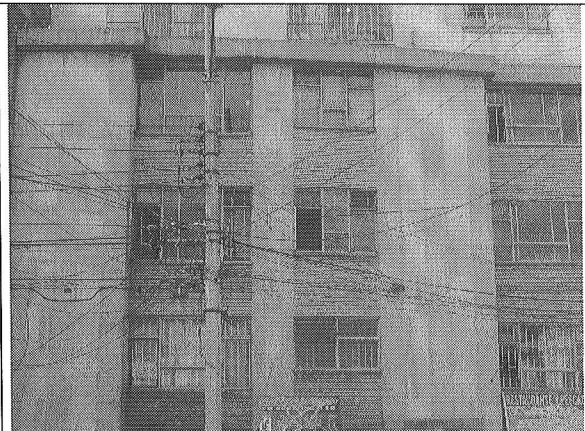
Foto 2. Fachada en buen estado.

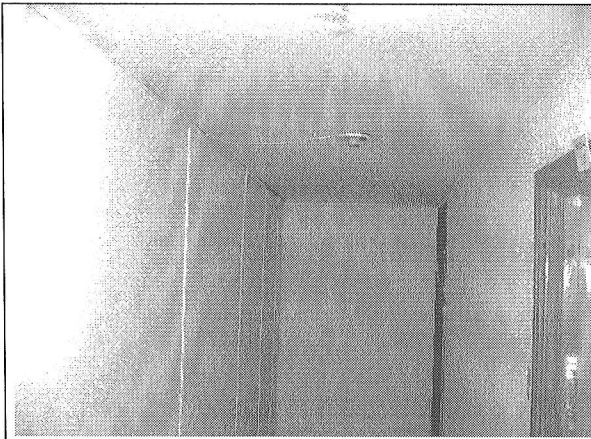
En general los muros internos están en buenas condiciones, no se evidencian fisuras, no se observa deterioro en los acabados, el estado de los muros internos de la edificación se puede ver en las fotografías 3 y 4. Las placas de entrepiso se encuentran en buenas condiciones, no se aprecian deflexiones, no hay daños en los acabados, como se ilustra en la fotografía 5. En la fotografía 6 se puede ver que las escaleras están en buen estado, no se presentan daños en los acabados. El cielo raso bajo la cubierta está en buenas condiciones, no se observan daños en los elementos de madera, como se ve en la fotografía 7. La cubierta se encuentra en buen estado, ni las tejas ni los elementos de soporte presentan deterioro, como se aprecia en la fotografía 8.

Foto 3. Muros internos.

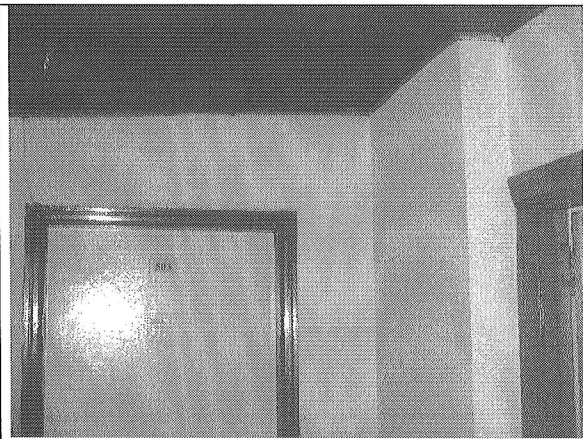
Foto 4. Muros internos en buenas condiciones.

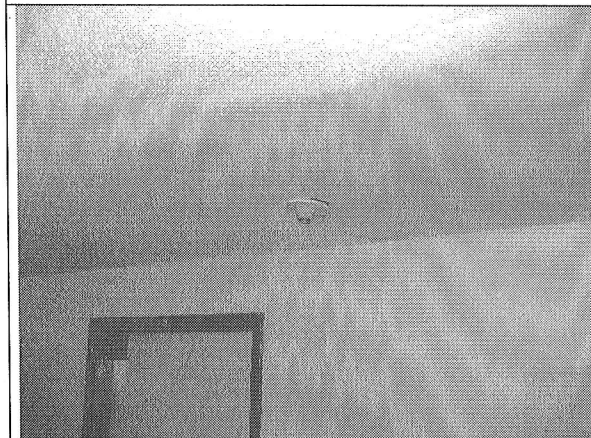
Foto 5. Placas de entepiso en buenas condiciones.

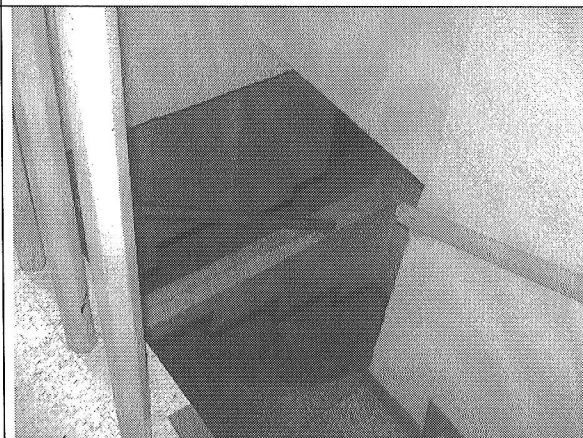
Foto 6. Escaleras en buen estado

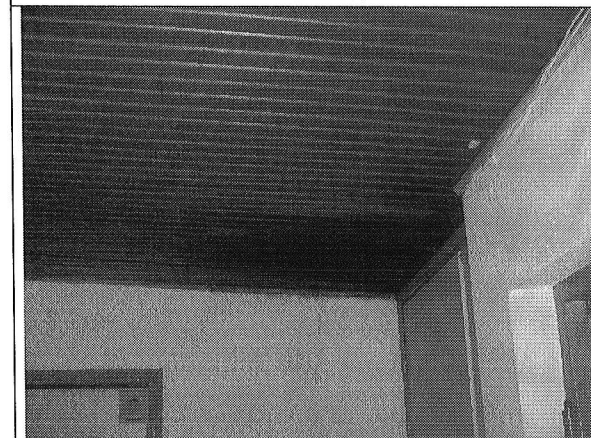
Foto 7. Cielo raso bajo la cubierta en buen estado.

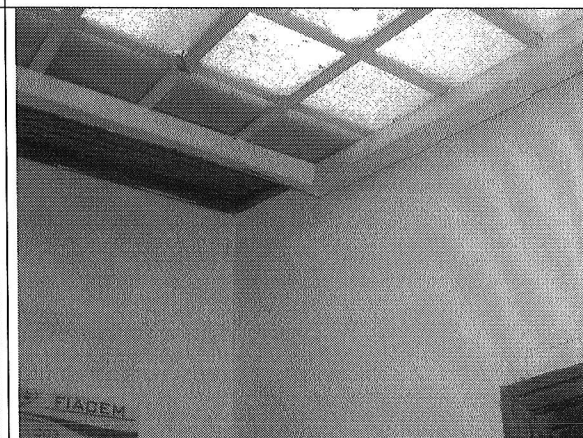
Foto 8. Cubierta en buenas condiciones.
