<p>ALCALDÍA MAYOR DE BOGOTÁ D.C. Fondo Prevención y Atención Emergencias</p>	<h2>CONCEPTO TÉCNICO DE AMENAZA RUINA</h2>	Código:	GPR-FT-06
		Versión:	03
		Código Documental:

1.1 CONCEPTO DE AMENAZA RUINA N° CAR:	1632
1.2 ÁREA:	Técnica y de Gestión
1.3 COORDINACIÓN:	Investigación y Desarrollo
1.4 REFERENCIA CRUZADA RADICADO FOPAE:	2010ER88
1.5 RESPUESTA OFICIAL No.	RO-40153

2.1 SOLICITANTE:	ALCALDIA LOCAL DE LA CANDELARIA
2.2 LOCALIDAD:	(17) LA CANDELARIA
2.3 UPZ:	(93) LAS NIEVES
2.4 BARRIO O SECTOR CATASTRAL:	LA CATEDRAL
2.5 DIRECCIÓN:	CALLE 13 No. 4 - 31
2.6 CHIP:	AAA0186YBBR
2.7 FECHA DE VISITA:	Enero 18 de 2010
2.8 POBLACIÓN BENEFICIADA:	1 Persona – 1 Familia
2.9 ÁREA (m <sup>2</sup> ):	2400 m <sup>2</sup> (Aproximadamente)

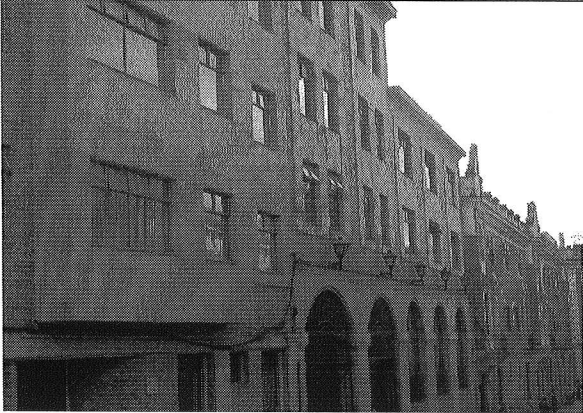
En general el muro de fachada está en buenas condiciones, no se evidencian fisuras ni agrietamientos, las unidades de mampostería no presentan deterioro, el acabado de piedra está en buen estado, como se puede ver en las fotografías 1 y 2 del registro fotográfico.

Foto 1. Aspecto general de la fachada de la edificación.	Foto 2. Fachada en buen estado.

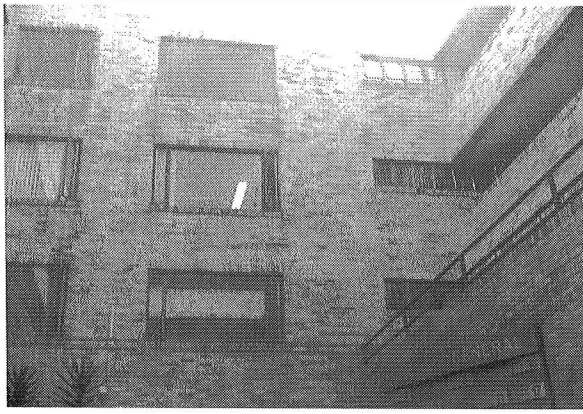
Los muros perimetrales del vacío central están en buen estado, no se aprecian daños en las unidades de mampostería, como se ve en la fotografía 3, los muros internos están en buenas condiciones, no se observan fisuras ni daños en las unidades de mampostería, como se aprecia en la fotografía 4. Las columnas se encuentran en buen estado, no evidencian problemas estructurales, el enchape de estos elementos está en buenas condiciones, como se ilustra en la fotografía 5 del registro fotográfico.

Foto 3. Muros cercanos al vacío central.	Foto 4. Muros internos en buenas condiciones.

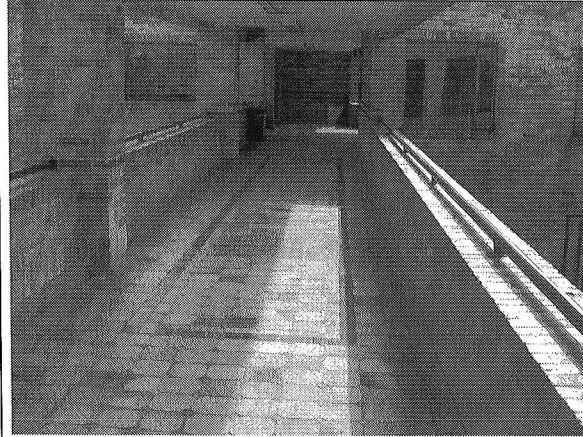
Foto 5. Columnas enchapadas en ladrillo.	Foto 6. Placas de entepiso en buen estado.

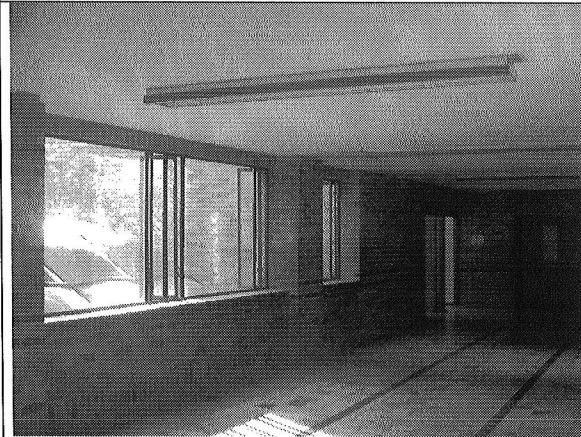
Las placas de entresijo se encuentran en buenas condiciones, los acabados no presentan deterioro, no se parecían deflexiones, como se ve en la fotografía 6. Las escaleras de concreto están en buen estado, no hay daños ni en la placa de concreto ni en el acabado superior, como se aprecia en la fotografía 7.

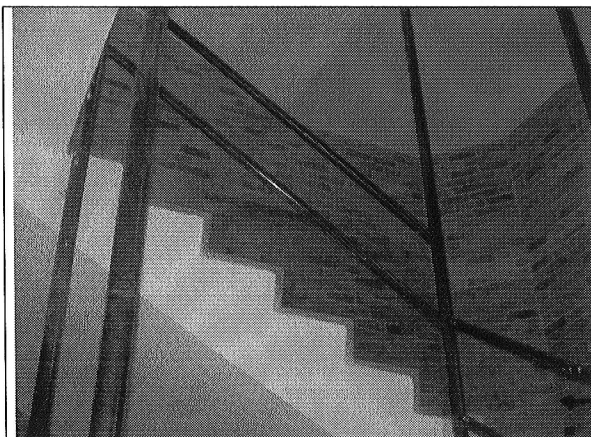
Foto 7. Escaleras en buenas condiciones.
