CONCEPTO TÉCNICO DE AMENAZA RUINA	Código:	GPR-FT-06
		Versión:	03
		Código Documental:

1.1 CONCEPTO DE AMENAZA RUINA N° CAR:	1634
1.2 ÁREA:	Técnica y de Gestión
1.3 COORDINACIÓN:	Investigación y Desarrollo
1.4 REFERENCIA CRUZADA RADICADO FOPAE:	2010ER99
1.5 RESPUESTA OFICIAL No.	RO-40156

2.1 SOLICITANTE:	INSPECCION 3 D DISTRITAL DE POLICIA
2.2 LOCALIDAD:	(3) SANTA FE
2.3 UPZ:	(95) LAS CRUCES
2.4 BARRIO O SECTOR CATASTRAL:	GIRARDOT
2.5 DIRECCIÓN:	CARRERA 3 No. 1 B - 82
2.6 CHIP:	AAA0033UDKC
2.7 FECHA DE VISITA:	Enero 21 de 2010
2.8 POBLACIÓN BENEFICIADA:	16 Personas – 4 Familias
2.9 ÁREA (m2):	300 m ² (Aproximadamente)

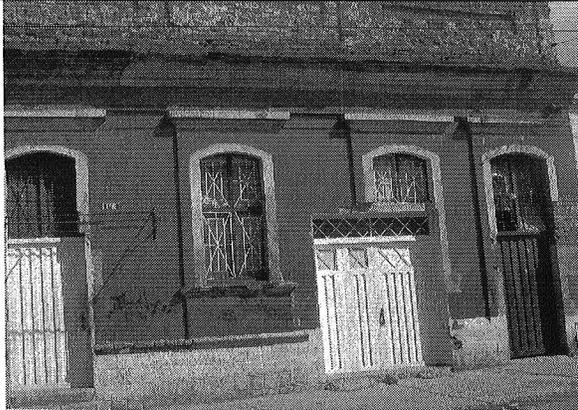
El muro de fachada se encuentra en buen estado, no se observan fisuras ni agrietamientos, los acabados no presentan deterioro, como se puede ver en la fotografía 1.

Foto 1. Aspecto general de la fachada de la edificación.

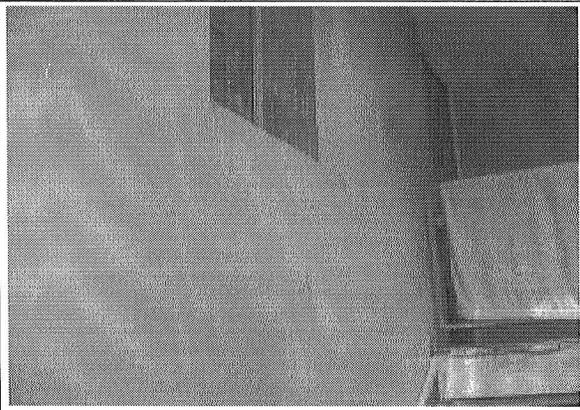
Los muros internos están en buenas condiciones, no se detectan problemas estructurales, no hay fisuras, los acabados se encuentran en buen estado, las condiciones descritas anteriormente se pueden ver en las fotografías 2 a 4 del registro fotográfico. En general la cubierta está en buen estado, no se observan daños ni en las tejas ni en los elementos que la soportan, en la fotografía 5 se puede apreciar el estado de la cubierta de la zona del patio central.

Foto 2. Muros internos.

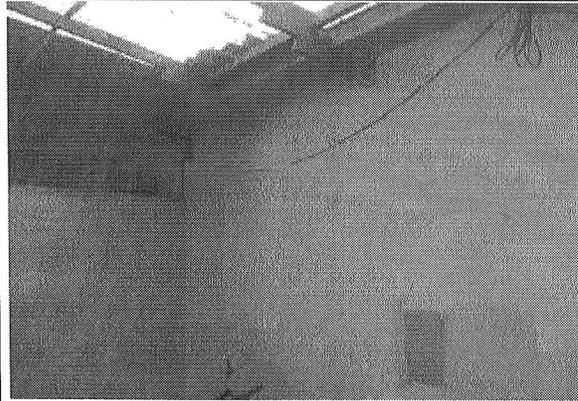
Foto 3. Muros internos de la zona frontal en buen estado.

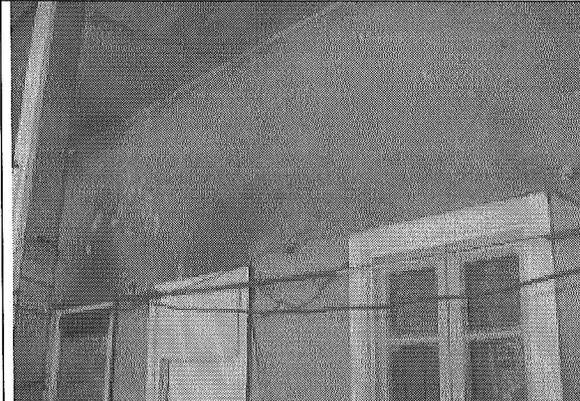
Foto 4. Muros internos de la zona posterior.

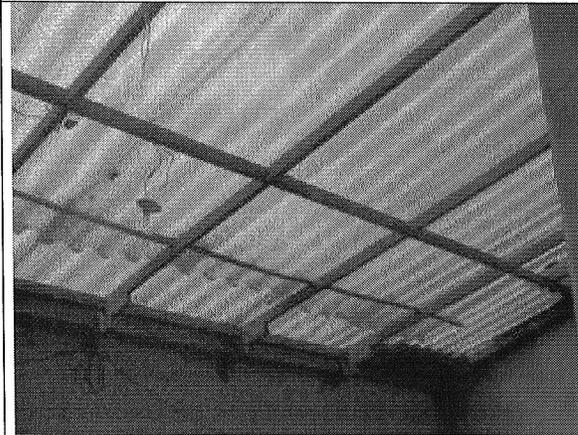
Foto 5. Cubierta en buen estado.

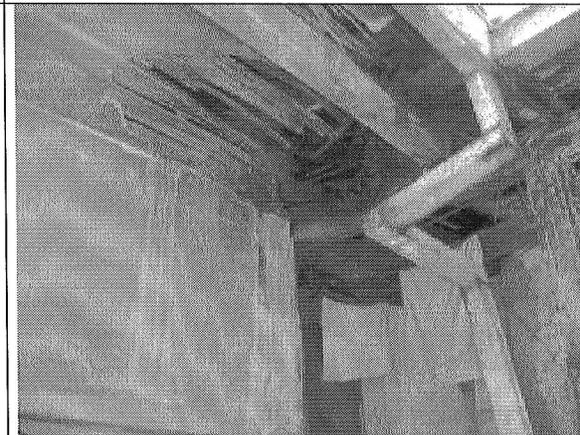
El cielo raso de la construcción de la zona posterior está deteriorado, se observan desprendimientos parciales, como se ve en la fotografía 6. En el momento de la visita se observó que la estructura en madera de la parte posterior está siendo desmontada, como se aprecia en la fotografía 7.

Foto 6. Cielo raso de la zona posterior deteriorado.

- Terminar el desmonte de la estructura de madera de la zona posterior
- Reparar el cielo raso de la construcción de la zona posterior que presenta deterioro
- Realizar mantenimiento a toda la edificación para prevenir el deterioro

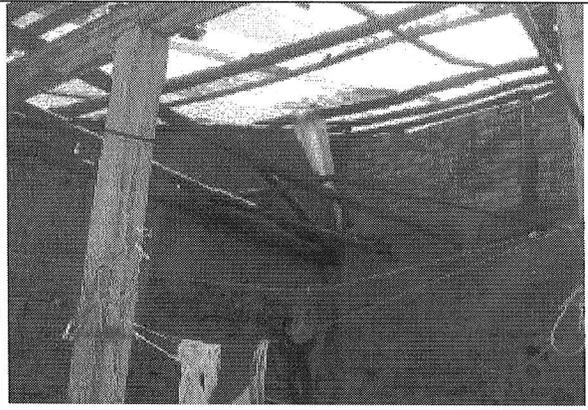
Foto 7. Desmonte de la cubierta en la zona posterior.
